Nr zlecenia DEKRA: PKOL(W)/LODZ/13260/26/02/18
Nr zlecenia/szkody: 24/001574
Data zlecenia: 18-02-2026

Dane pojazdu

Grupa obiektów (Eurotax)	samochody terenowe
Kod EC (Eurotax)	0159256
Producent	PORSCHE
Model	Cayenne III Coupe 23-
Typ/wersja	Cayenne Coupe E-Hybrid PHEV
Rodzaj nadwozia	KOM
Liczba drzwi/liczba miejsc	5/5
Masa własna [kg]	2550
Dopuszczalna masa całkowita [kg]	3110
Rozstaw osi 1/2	2895
Rodzaj silnika	z zapłonem iskrowym
Układ oczyszczana spalin	katalizator trójdrożny
Pojemność silnika [ccm]	2995
Moc silnika [KM/kW]	304/224
Skrzynia biegów	automatyczna
Nr rejestracyjny	FG6642R
VIN	WP1ZZZ9Y7RDA65541
Data 1. rejestracji	16-05-2024
Data nast. bad. techn.	16-05-2027
Rok produkcji	2024 (rok produkcji został zweryfikowany z zewnętrzną bazą danych)
Stan licznika [km]	50 930 (odczytany)
Kolor nadwozia/rodzaj powłoki	beżowy/UNI

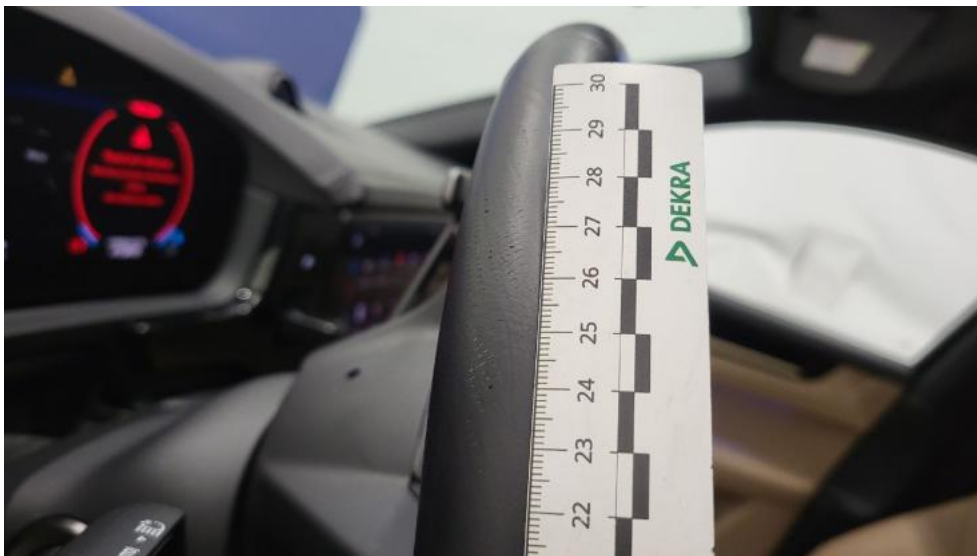
Fot. 75.
Koło kierownicy - Rysa/odprysk 1
