Nr zlecenia DEKRA: PKOL(W)/LODZ/27291/26/03/26
Nr zlecenia/szkody: 21/043574
Data zlecenia: 26-03-2026

Dane pojazdu

Grupa obiektów (Eurotax)	samochody osobowe
Kod EC (Eurotax)	0119197
Producent	MERCEDES-BENZ
Model	CLA [C 117] 16-19
Typ/wersja	CLA 200 7G-DCT AMG Line
Rodzaj nadwozia	sedan
Liczba drzwi/liczba miejsc	4/5
Masa własna [kg]	1395
Dopuszczalna masa całkowita [kg]	1920
Rozstaw osi 1/2	2699
Rodzaj silnika	z zapłonem iskrowym
Układ oczyszczana spalin	katalizator trójdrożny
Pojemność silnika [ccm]	1595
Moc silnika [KM/kW]	156/115
Skrzynia biegów	automatyczna
Nr rejestracyjny	DW8Y699
VIN	WDD1173431N711716
Data 1. rejestracji	28-08-2018
Data nast. bad. techn.	30-08-2026
Rok produkcji	2018 (rok produkcji został zweryfikowany z zewnętrzną bazą danych)
Stan licznika [km]	158 189 (odczytany)
Kolor nadwozia/rodzaj powłoki	czarny/2-warstwowy metalizowany

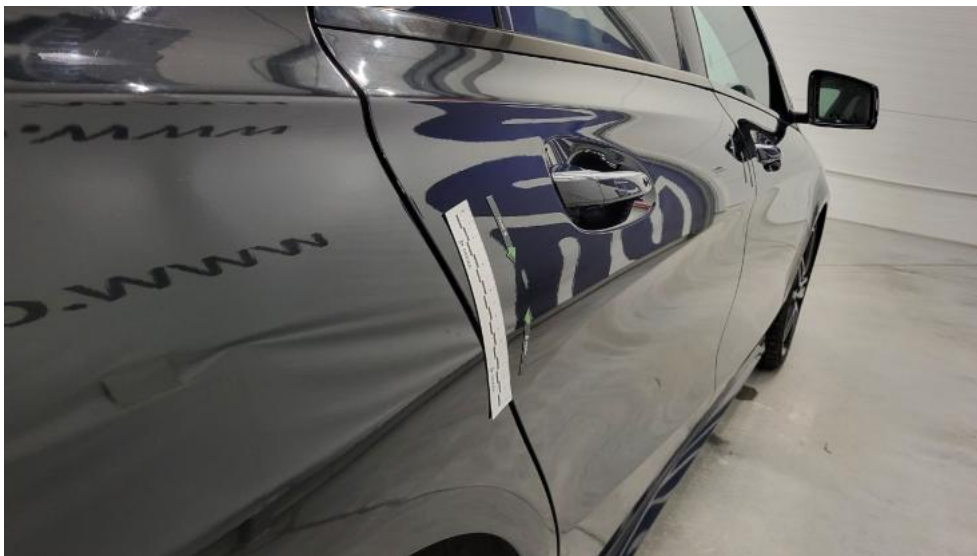
Fot. 49.
Drzwi tylne P - Wgniecenie/odkształcenie 1

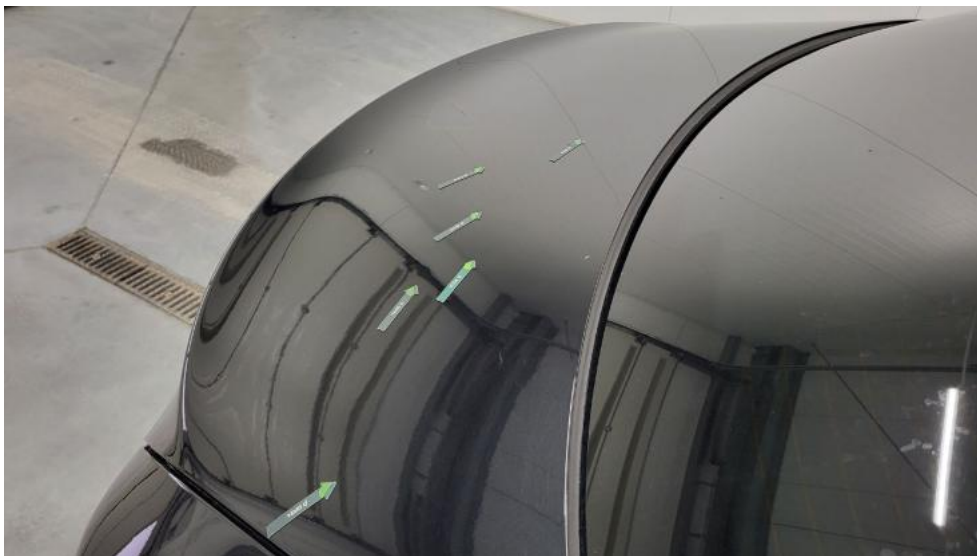
Fot. 55.
Pokrywy bagażnika - Wgniecenie/odkształcenie 1

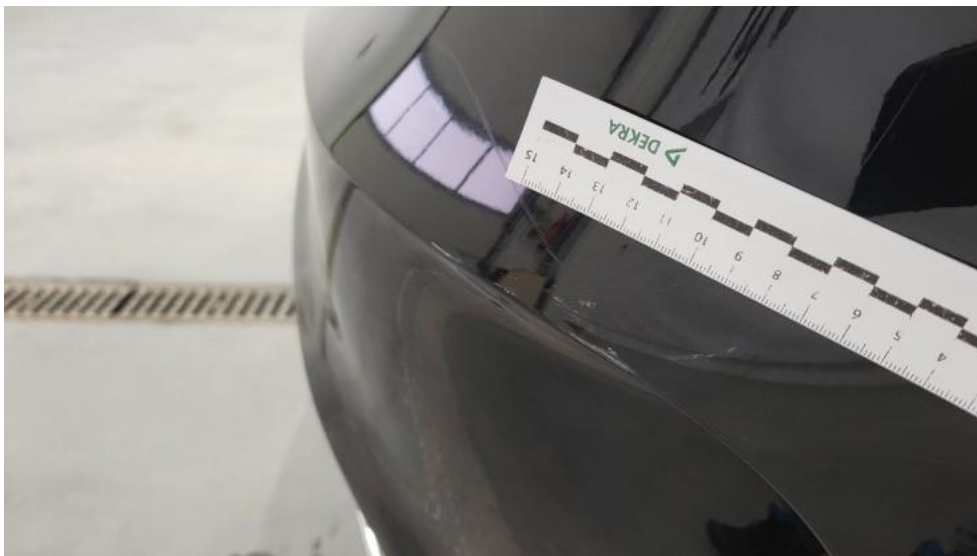
Fot. 57.
Zderzak tylny - Rysa/odprysk 1

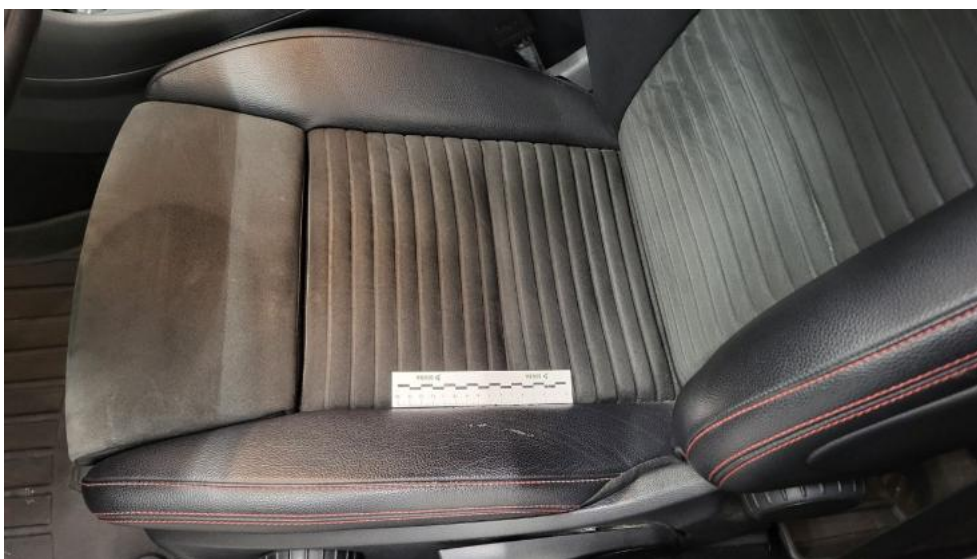
Fot. 75.
Fotel prz. lew. - zdjęcie poglądowe 1
