DEKRA's commission No. : PKOL(W)/LODZ/22004/26/03/12  
commission/ damage No. : 23/019698  
Date of commission: 12-03-2026

**Vehicle data**

Measurement of thickness of the vehicle lacquer coating

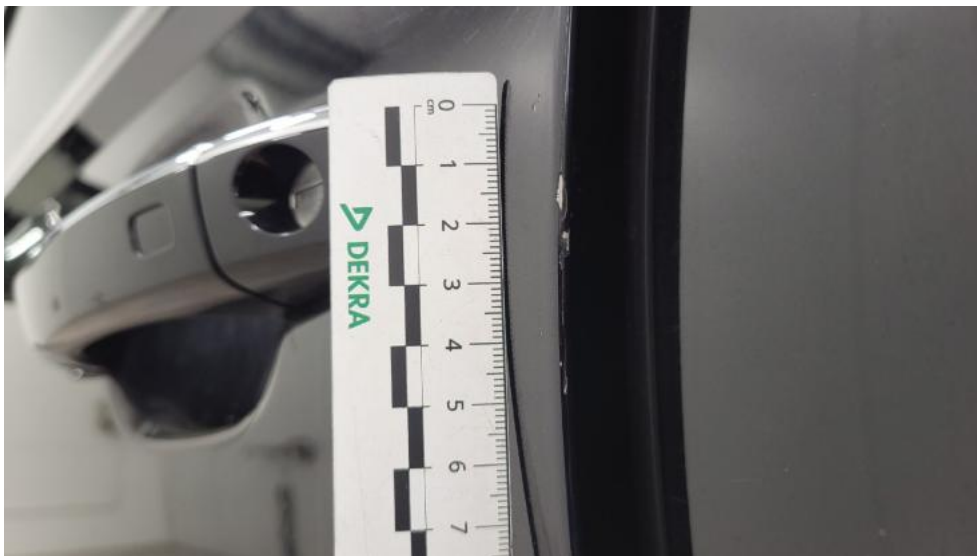
**Photo 81.**

Drzwi przed L - Rysa/odprysk 2

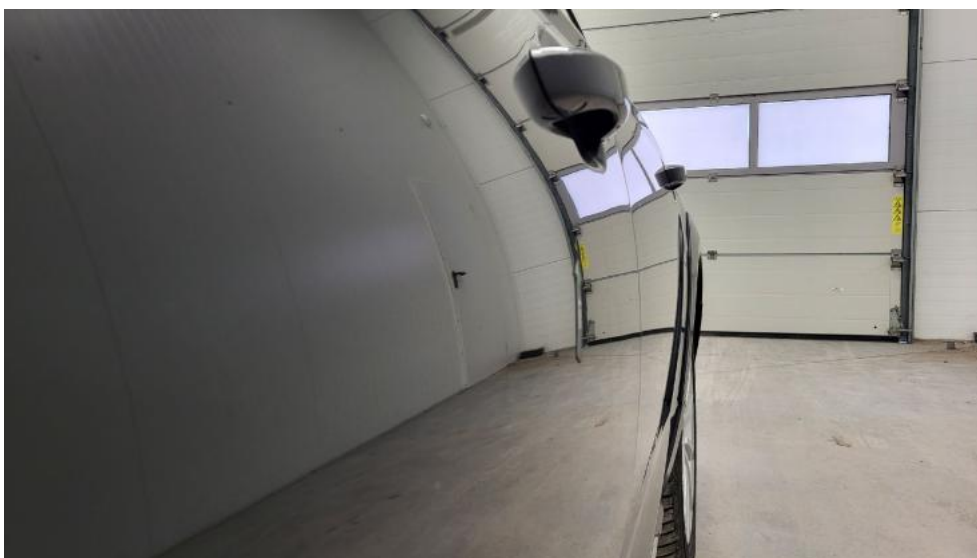
**Photo 82.**

Drzwi przed L - Wgniecenie/odkształcenie 1
