Nr zlecenia DEKRA: PKOL(W)/LODZ/35489/26/04/23
Nr zlecenia/szkody: 24/006235
Data zlecenia: 23-04-2026

Dane pojazdu

Grupa obiektów (Eurotax)	samochody terenowe
Kod EC (Eurotax)	149450
Producent	LAND ROVER
Model	Discovery V 20-
Typ/wersja	Discovery V 3.0 D300 mHEV R-Dynamic HSE
Rodzaj nadwozia	KOM
Liczba drzwi/liczba miejsc	5/7
Masa własna [kg]	2386
Dopuszczalna masa całkowita [kg]	3260
Rozstaw osi 1/2	2923
Rodzaj silnika	z zapłonem samoczynnym
Pojemność silnika [ccm]	2996
Moc silnika [KM/kW]	300/221
Skrzynia biegów	automatyczna
Nr rejestracyjny	WU8264R
VIN	SALRA2BW0R2494839
Data 1. rejestracji	26-02-2024
Data nast. bad. techn.	25-02-2027
Rok produkcji	2023
Stan licznika [km]	53 098 (odczytany)
Kolor nadwozia/rodzaj powłoki	czarny/2-warstwowy metalizowany

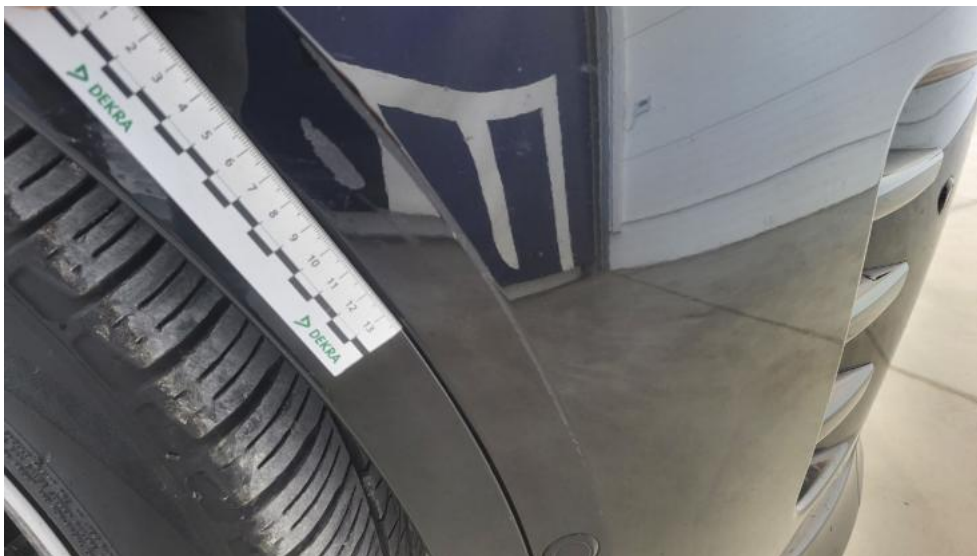
Fot. 51.
Zderzak - Rysa/odprysk 2

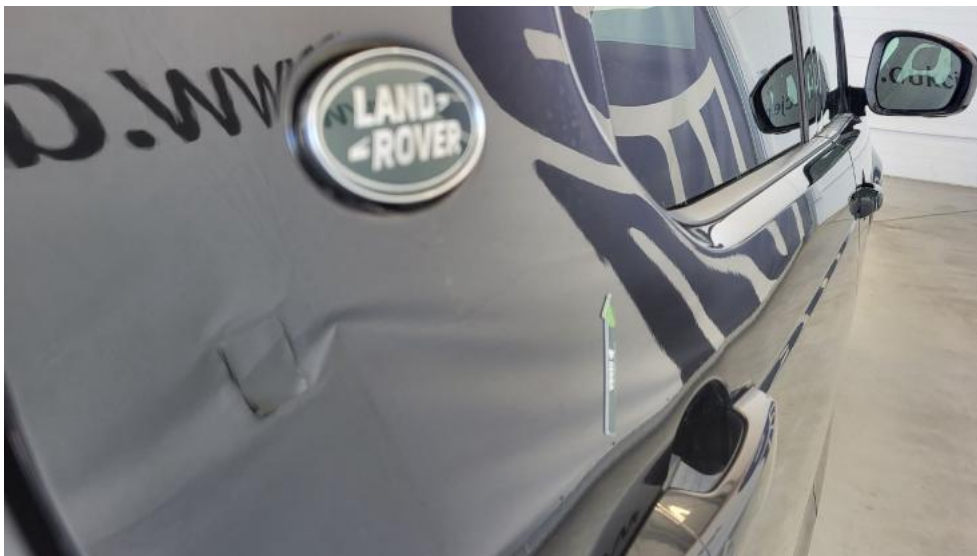
Fot. 59.
Drzwi tylne P - Wgniecenie/odkształcenie 1
