DEKRA's commission No. : PKOL(W)/LODZ/81293/26/08/31  
commission/ damage No. : 22/023950  
Date of commission: 31-08-2026

**DEKRA Poland - Headquarters**  
02-673 Warszawa, ul. Konstruktorska 12A

| Manufacturer | VOLVO |
| Type / version | XC90 D5 AWD Inscription 7os |

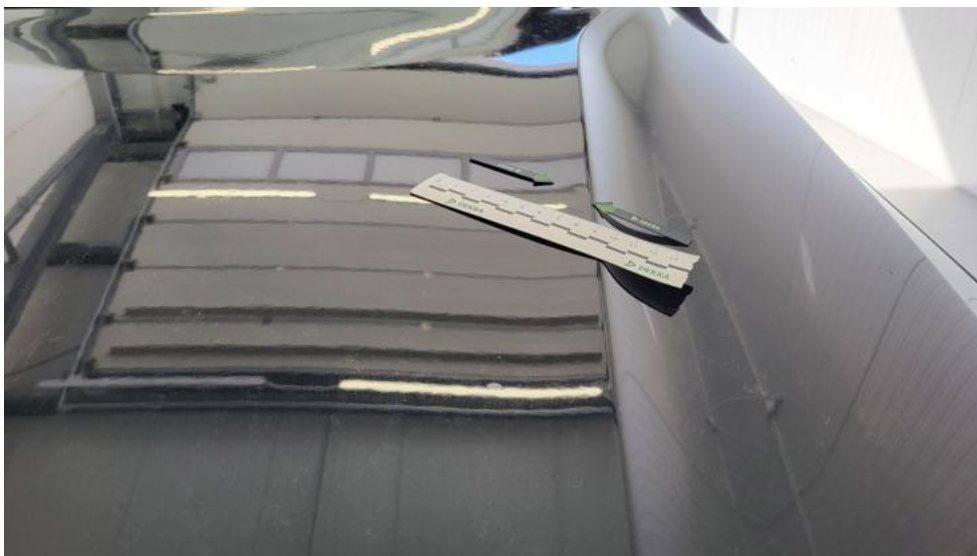
**Photo 47.**

Pokrywa komory silnika - Wgniecenie/odkształcenie 2

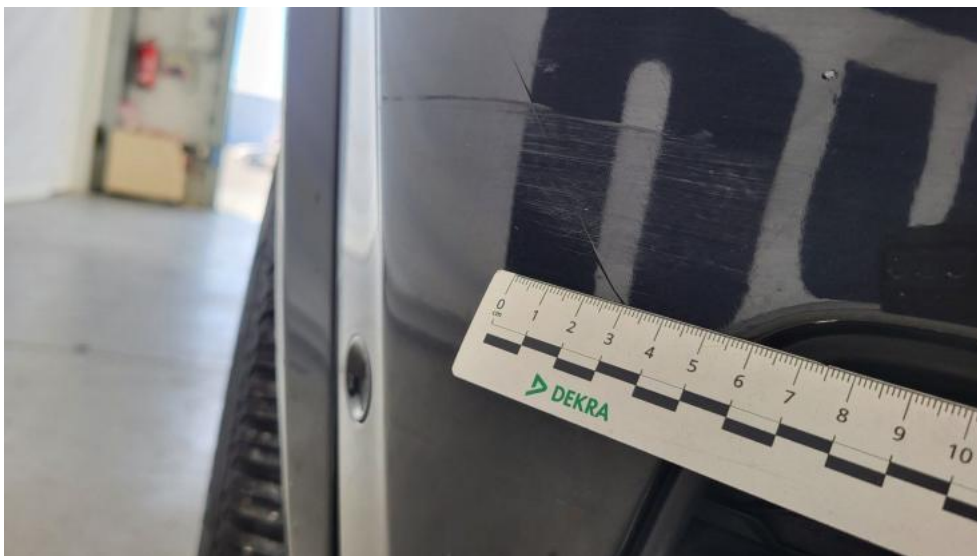
**Photo 51.**

Zderzak - Rysa/odprysk 2

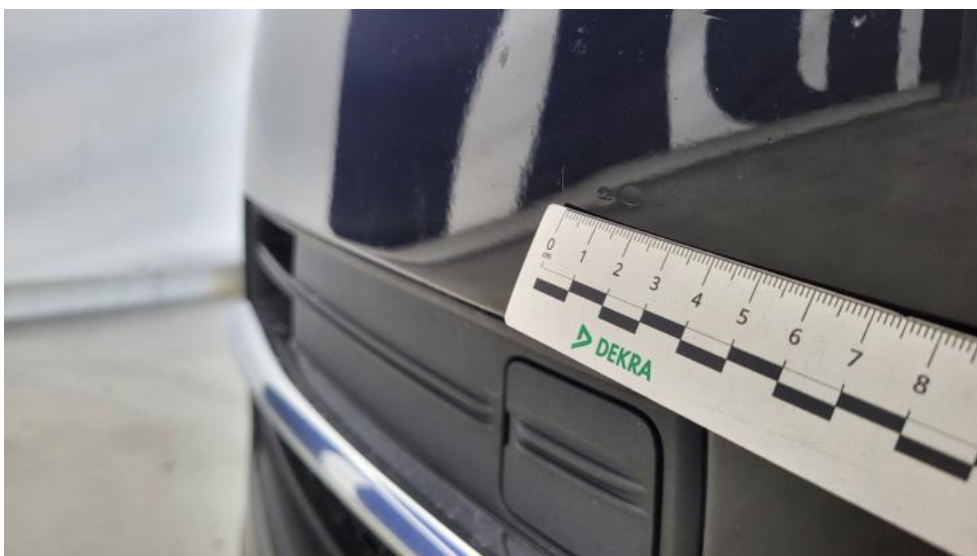
**Photo 52.**

Zderzak - Wgniecenie/odkształcenie 1

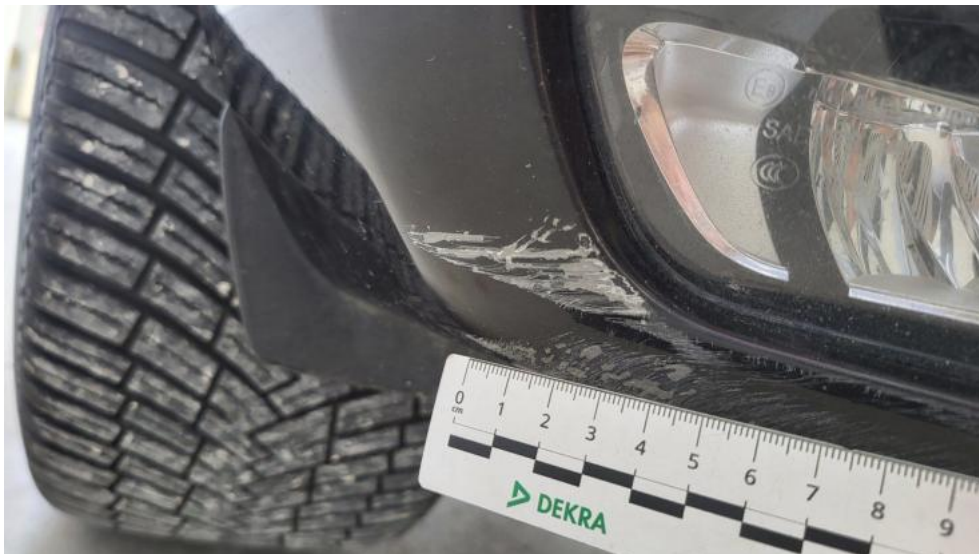
**Photo 55.**

Zderzak przedni cz dolna - Rysa/odprysk 2

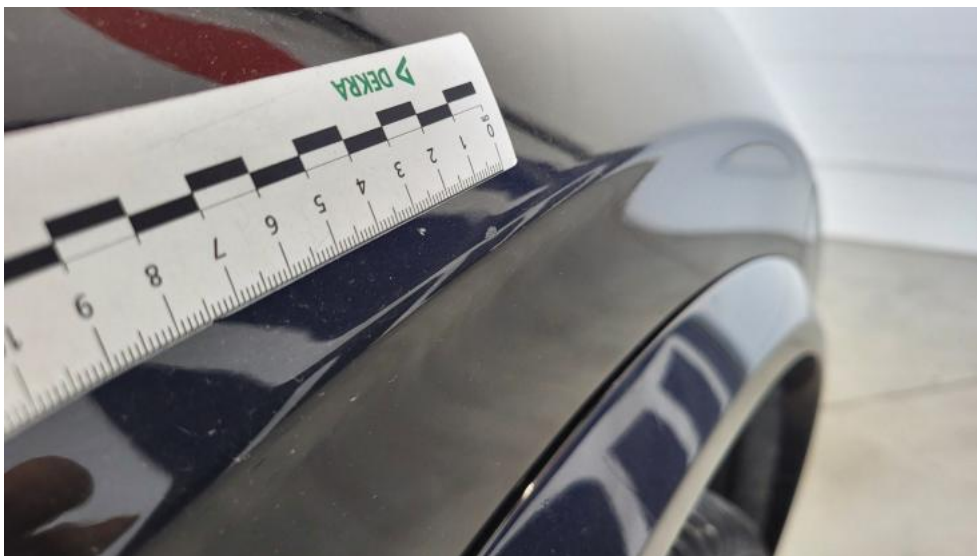
**Photo 57.**

Błotnik przedni P - Wgniecenie/odkształcenie 1

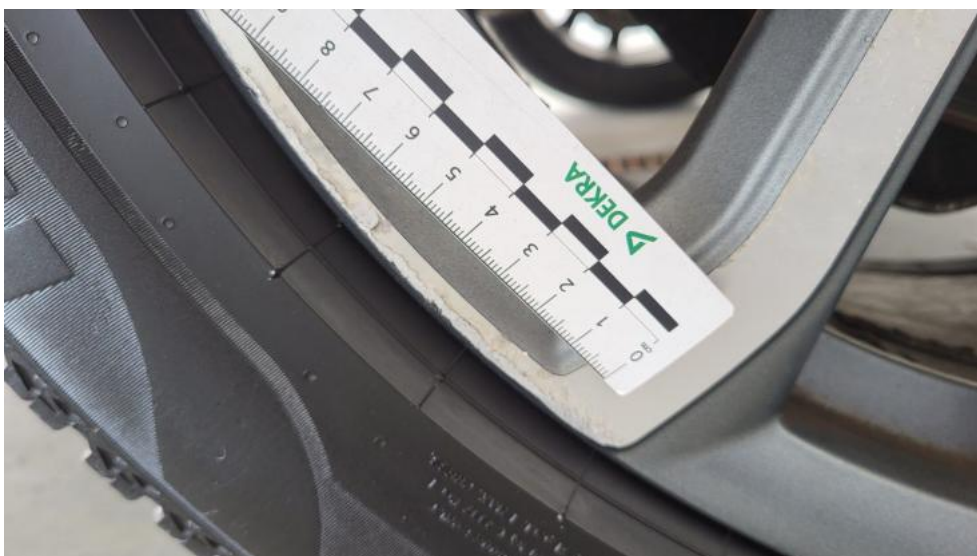
**Photo 58.**

Felga aluminiowa przednia P - Rysa/odprysk 1

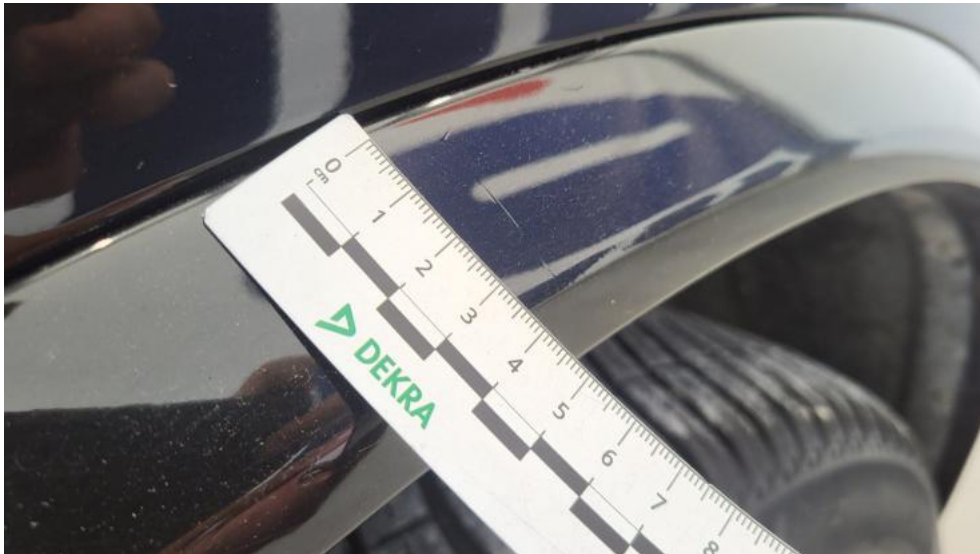
**Photo 59.**

Listwa błotnika przedniego P - Rysa/odprysk 1

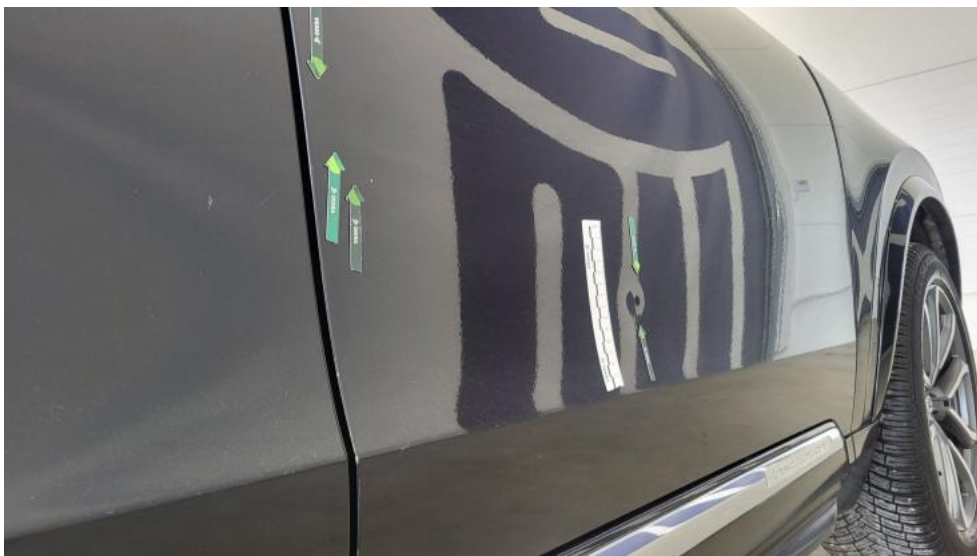
**Photo 65.**

Drzwi przednie P - Wgniecenie/odkształcenie 1

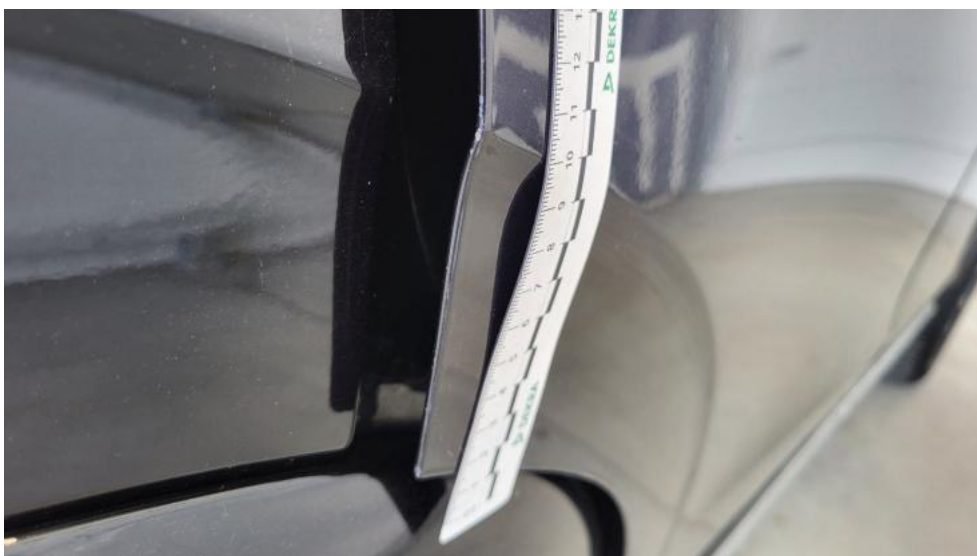
**Photo 66.**

Drzwi tylne P - Rysa/odprysk 1

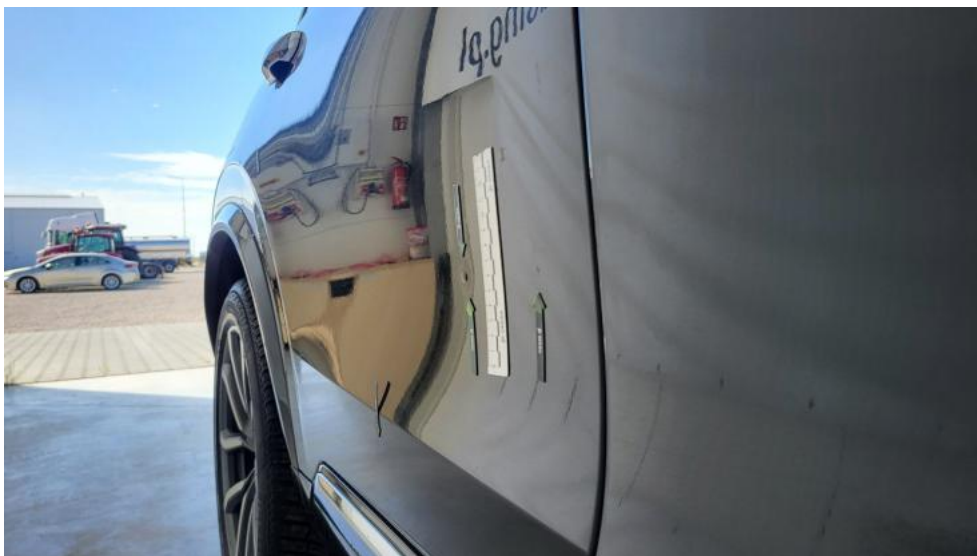
**Photo 67.**

Drzwi tylne P - Wgniecenie/odkształcenie 1

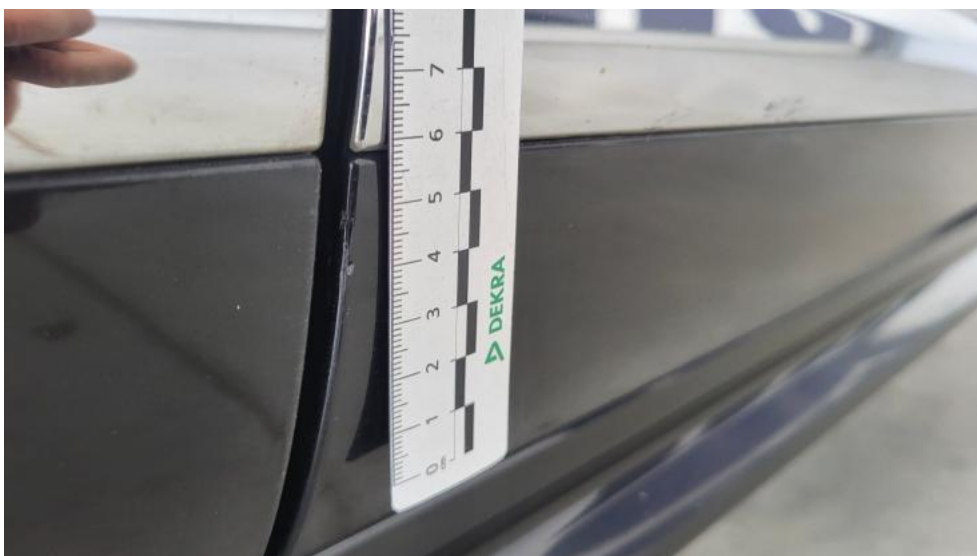
**Photo 68.**

Listwa drzwi przednich P - Rysa/odprysk 1

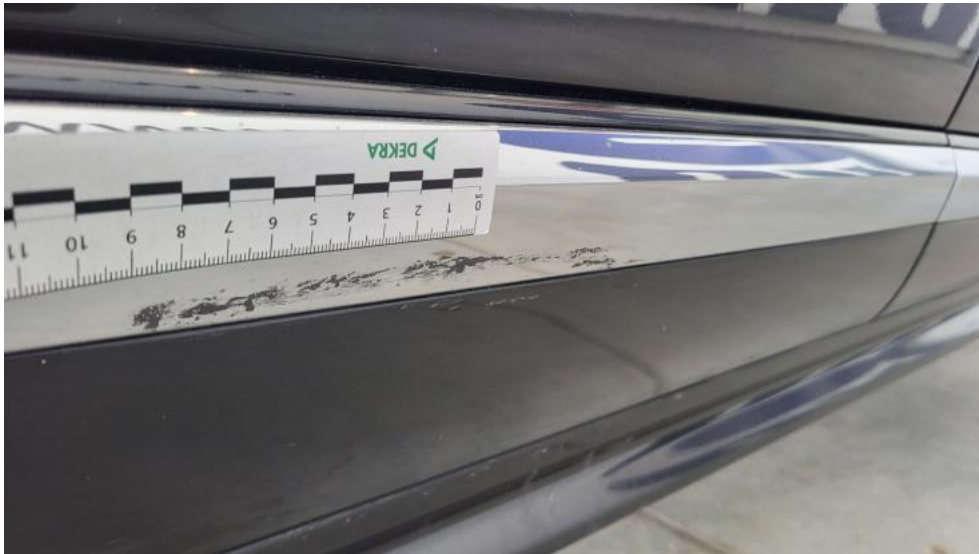
**Photo 69.**

Listwa drzwi tylnych P - Rysa/odprysk 1

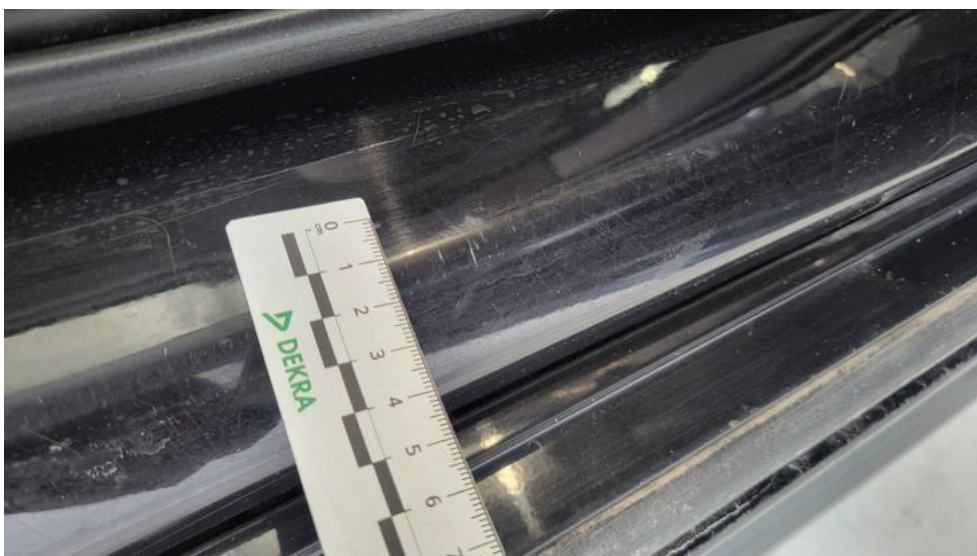
**Photo 72.**  
Próg P - Rysa/odprysk 2

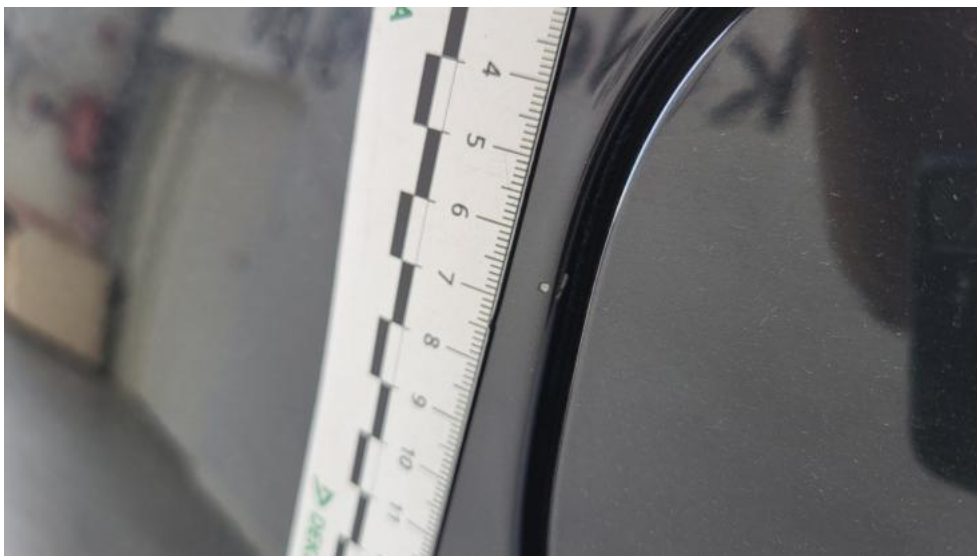
**Photo 73.**

Błotnik tylny P / Ściana boczna P - Rysa/odprysk 1

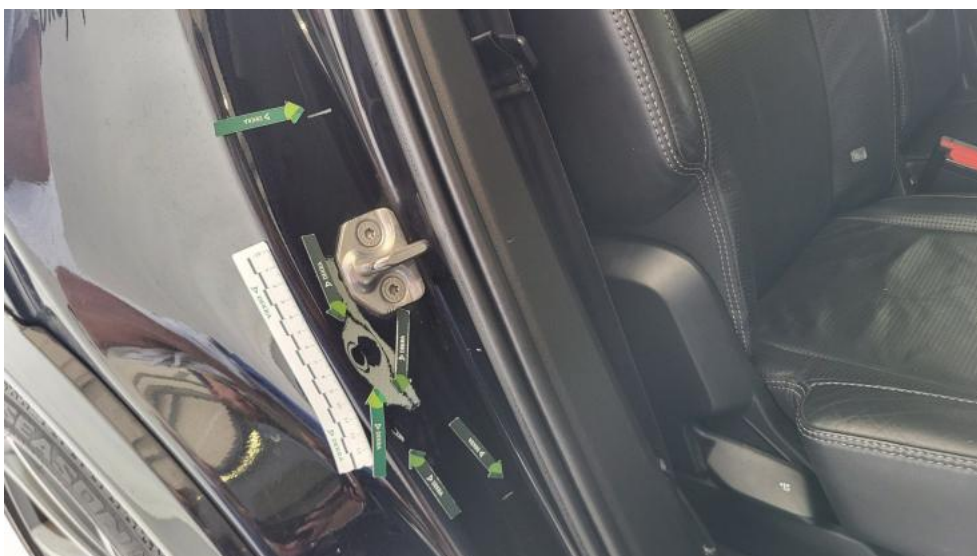
**Photo 74.**

Błotnik tylny P / Ściana boczna P - Wgniecenie/odkształcenie 1

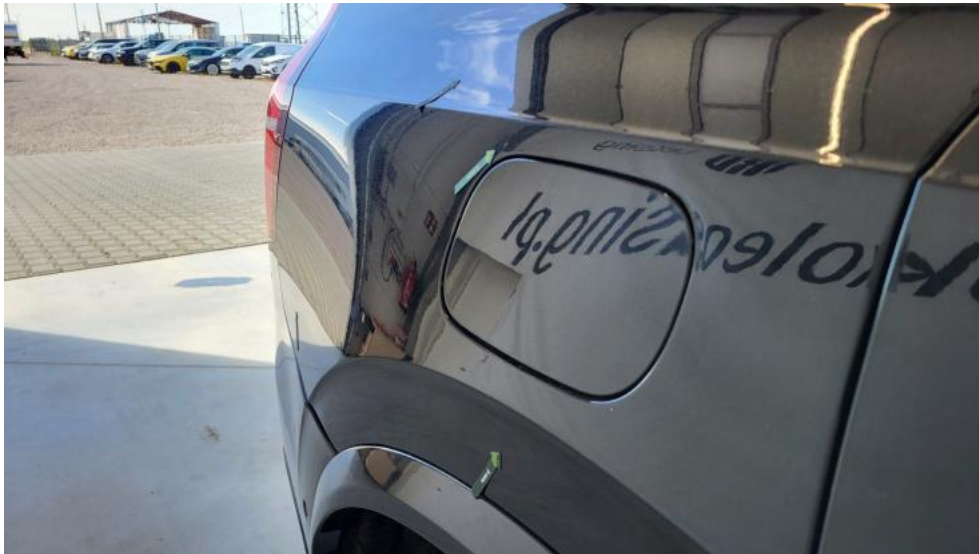
**Photo 75.**

Błotnik tylny P / Ściana boczna P - Wgniecenie/odkształcenie 2

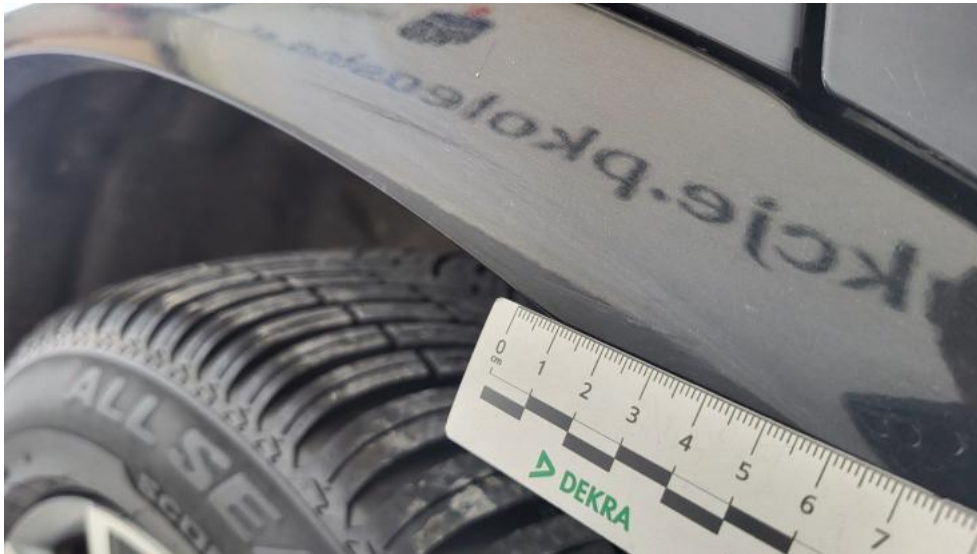
**Photo 77.**

Listwa krawędzi błotnika tyl P - Rysa/odprysk 1

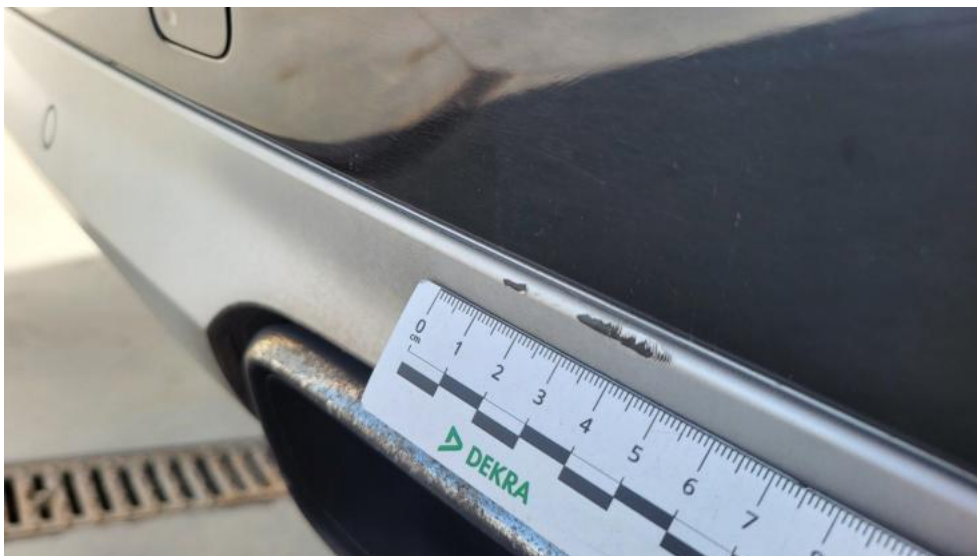
**Photo 81.**

Spojler zderzaka tylnego - Rysa/odprysk 1

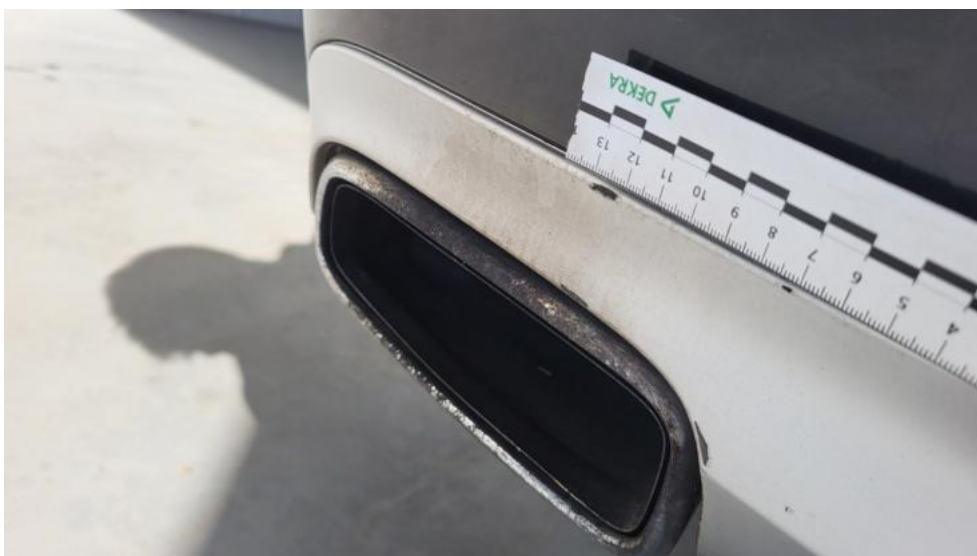
**Photo 82.**

Spojler zderzaka tylnego - Rysa/odprysk 2

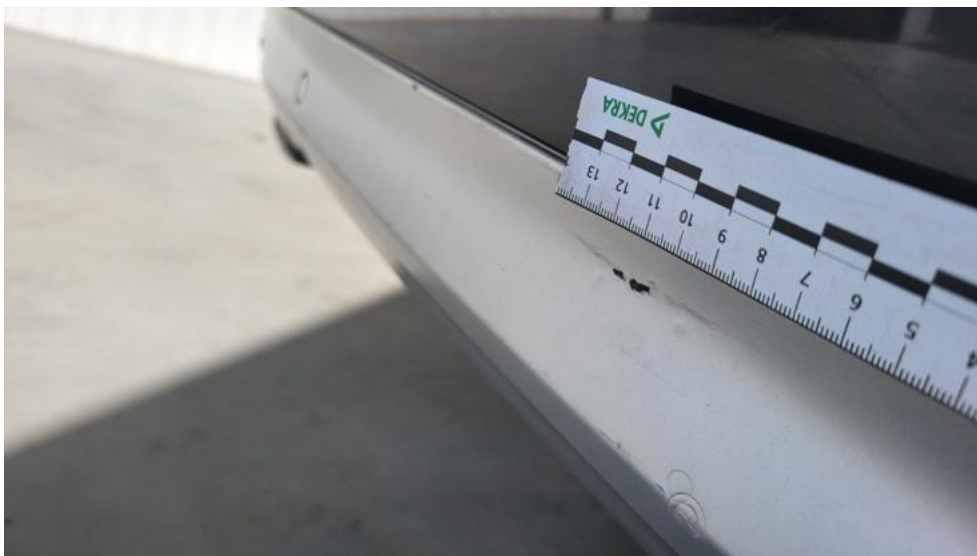
**Photo 83.**

Spojler zderzaka tylnego - Wgniecenie/odkształcenie 1

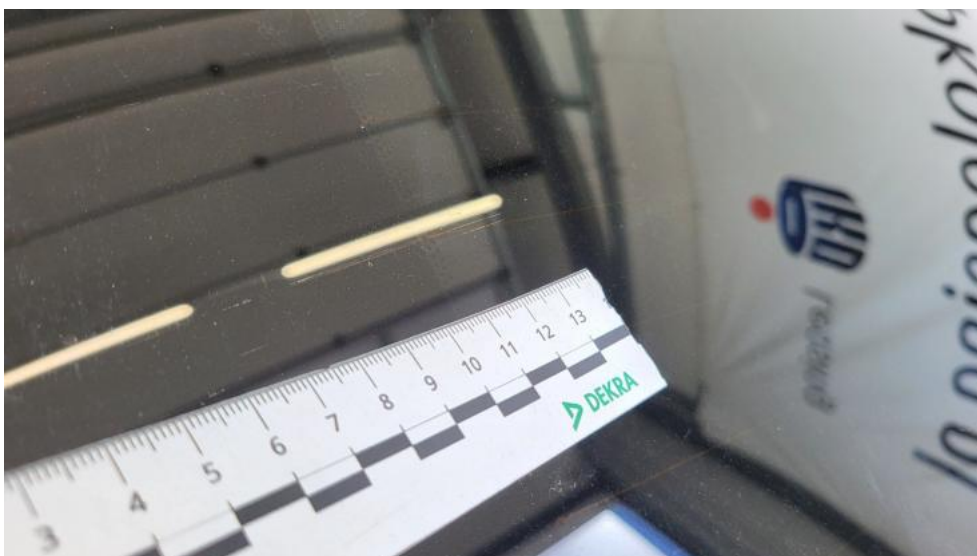
**Photo 84.**

Szyba tylna - Rysa/odprysk 1

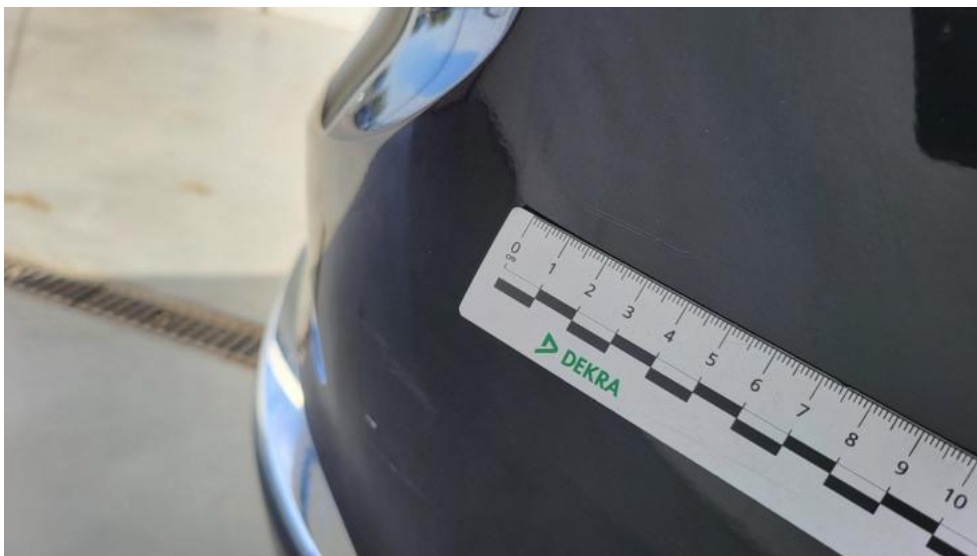
**Photo 85.**

Zderzak tylny - Rysa/odprysk 1

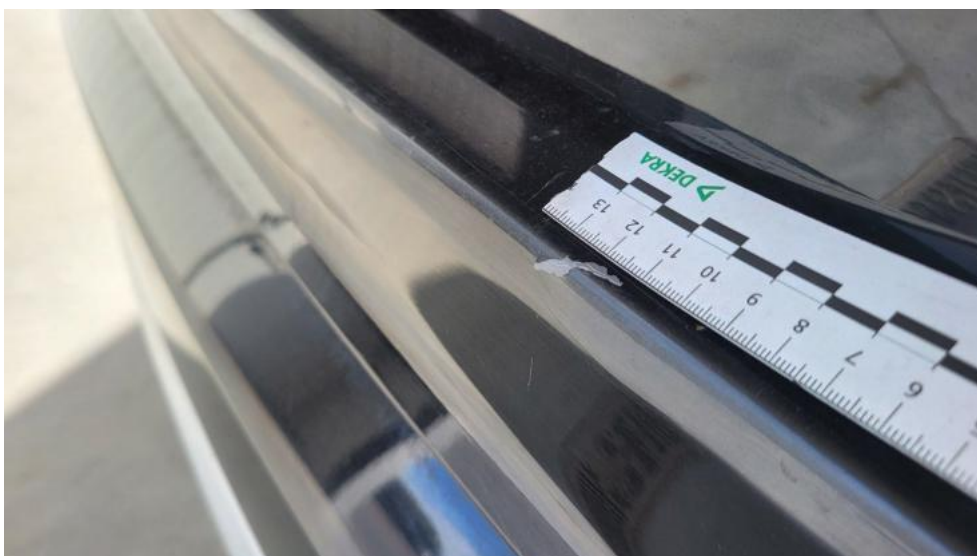
**Photo 86.**

Zderzak tylny - Rysa/odprysk 2

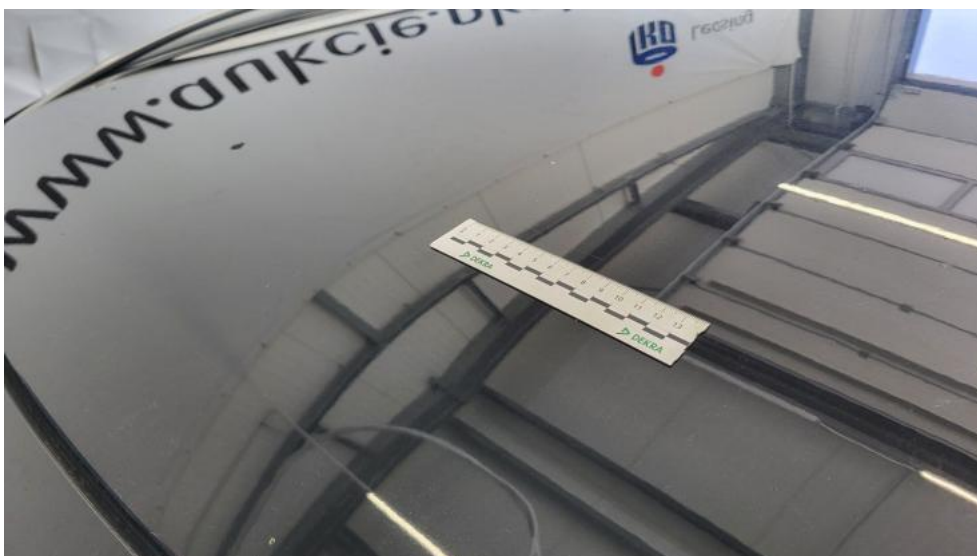
**Photo 94.**

Dach - Rysa/odprysk 1

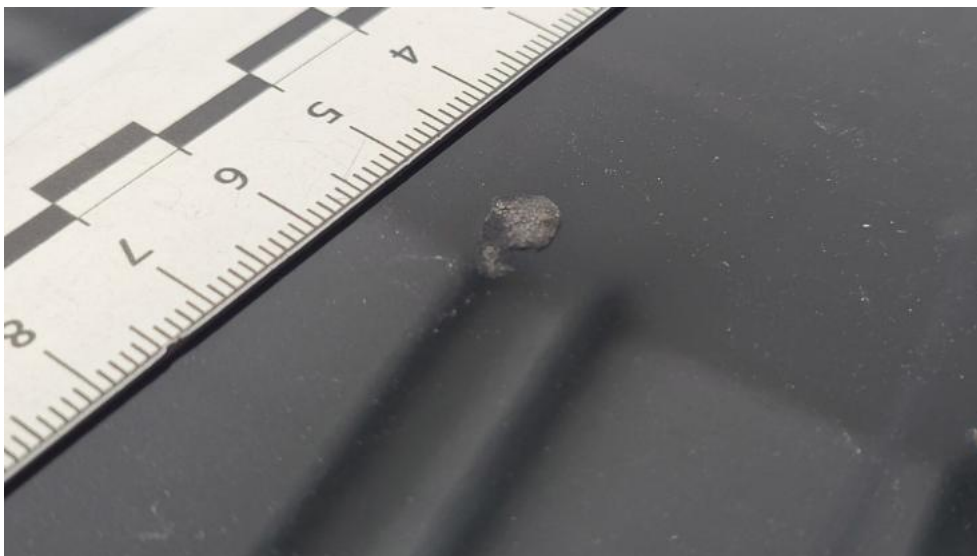
**Photo 95.**  
Dach - Inne 1

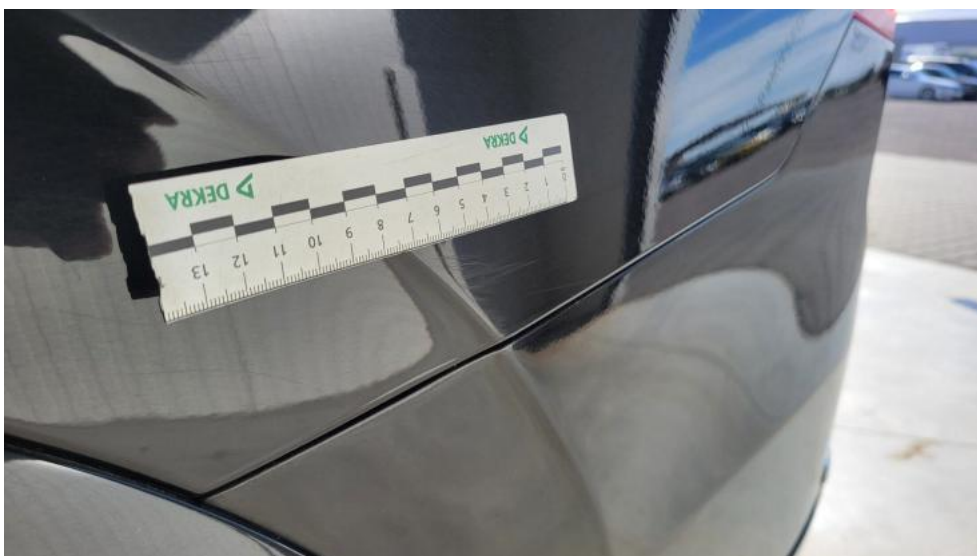
**Photo 98.**

Błotnik tylny L / Ściana boczna L - Rysa/odprysk 1

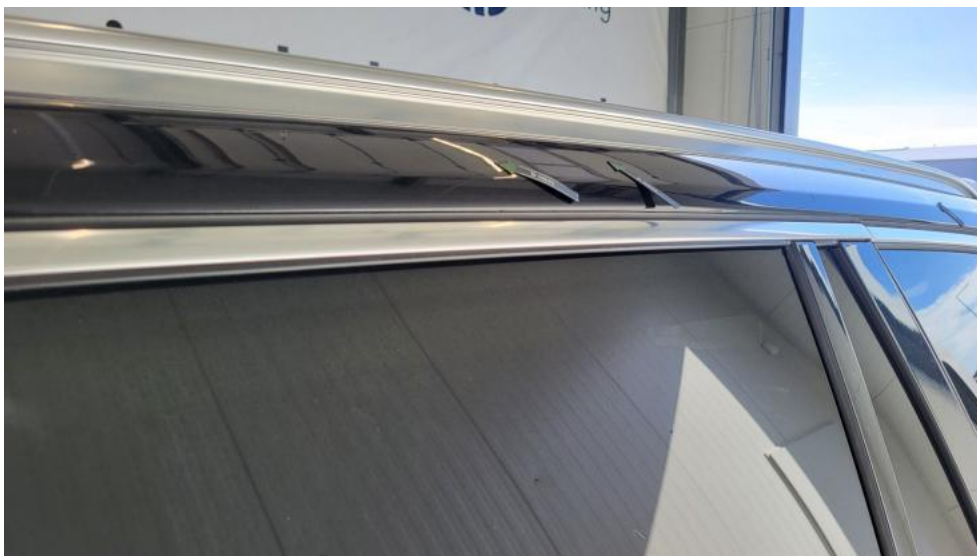
**Photo 99.**

Błotnik tylny L / Ściana boczna L - Wgniecenie/odkształcenie 1

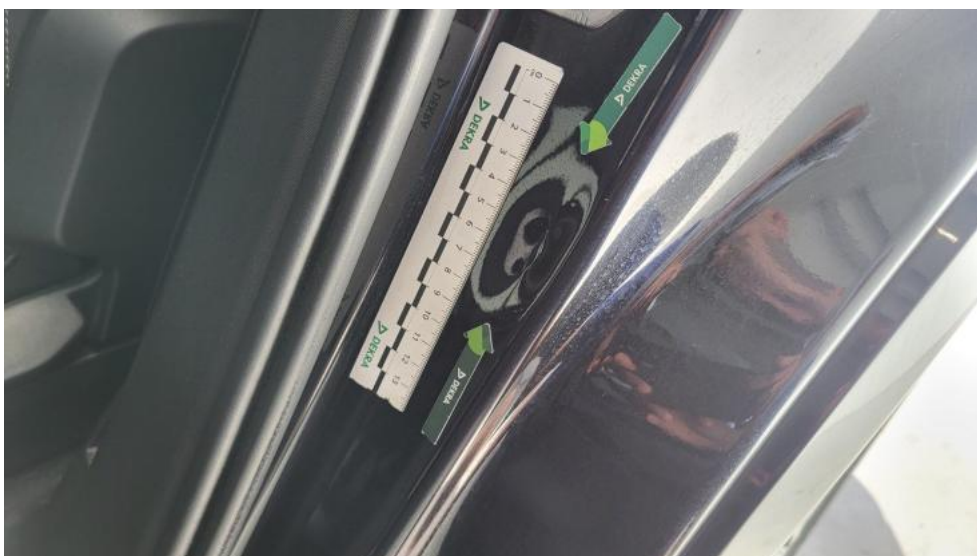
**Photo 100.**

Błotnik tylny L / Ściana boczna L - Wgniecenie/odkształcenie 2

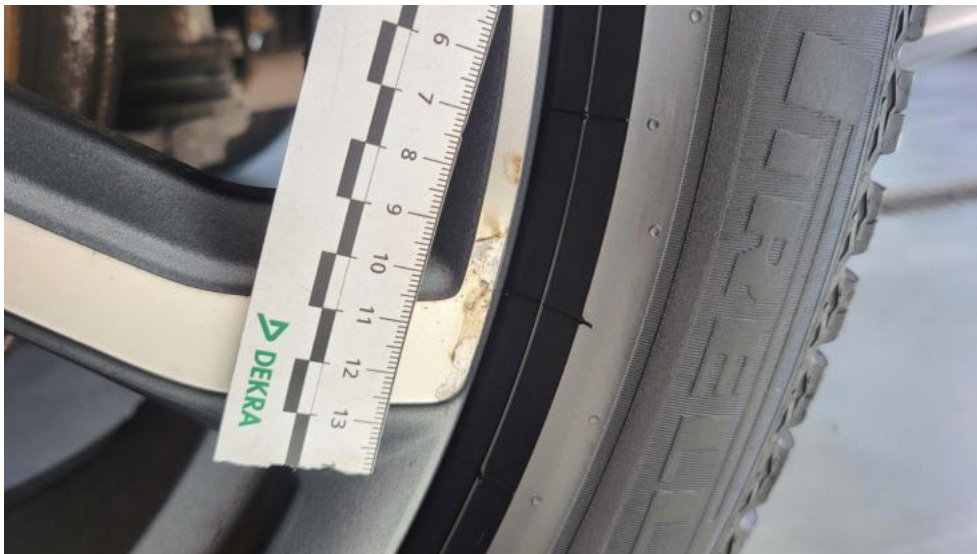
**Photo 101.**

Felga aluminiowa tylna L - Rysa/odprysk 1

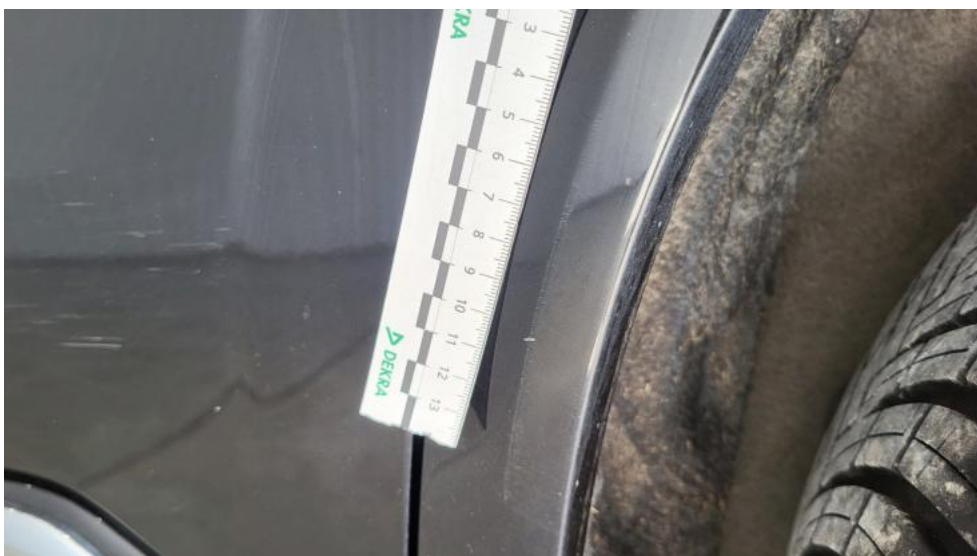
**Photo 102.**

Listwa krawędzi błotnika tyl L - Rysa/odprysk 1

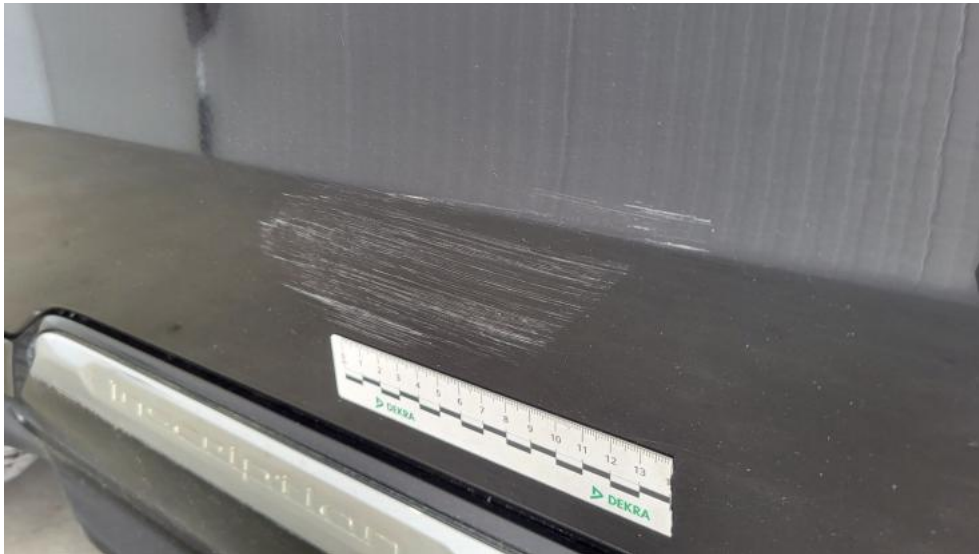
**Photo 105.**

Drzwi przed L - Rysa/odprysk 2

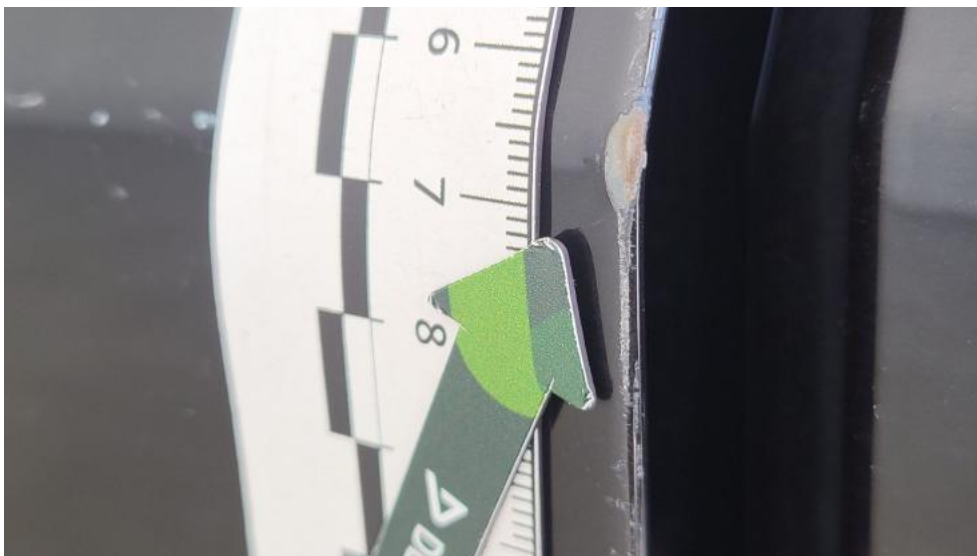
**Photo 107.**

Drzwi przed L - Inne 1

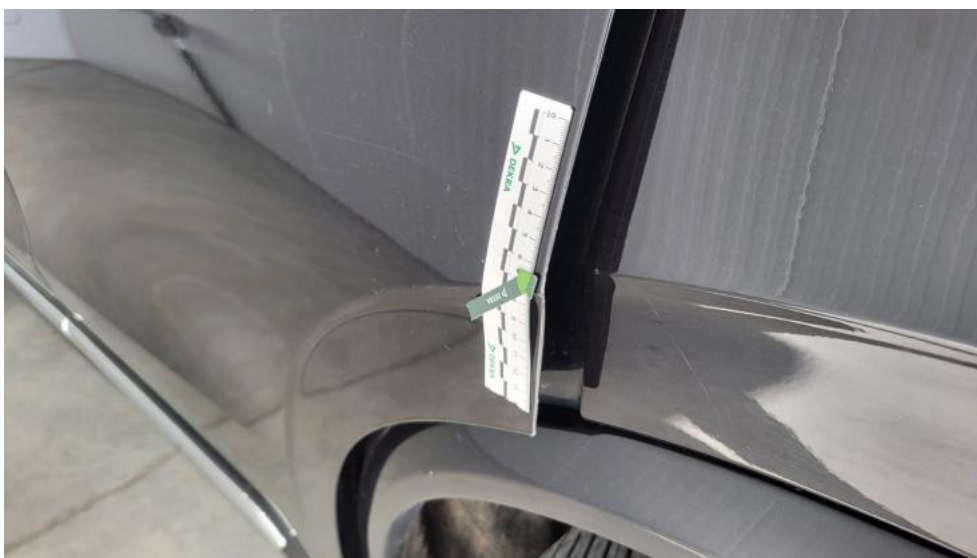
**Photo 108.**

Drzwi tylne L - zdjęcie poglądowe 1

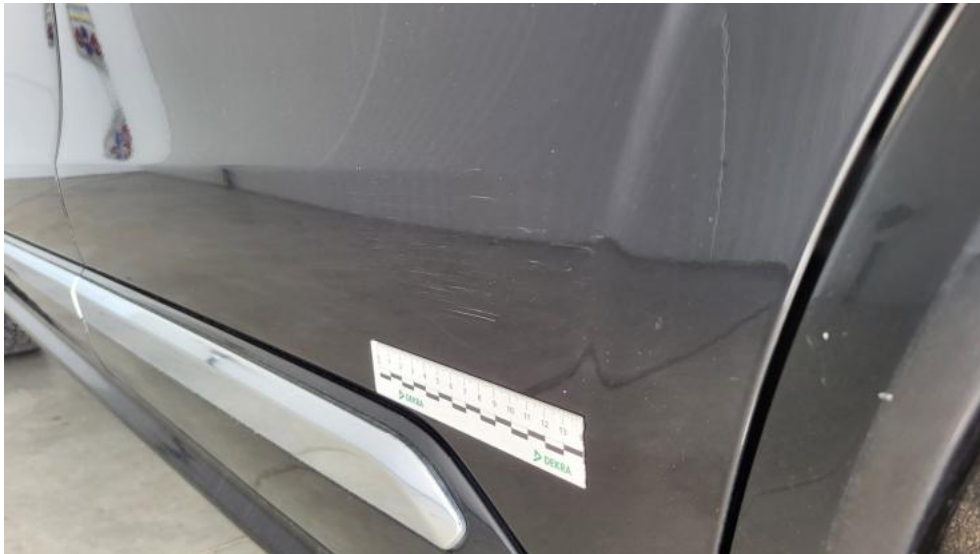
**Photo 109.**

Drzwi tylne L - Rysa/odprysk 1

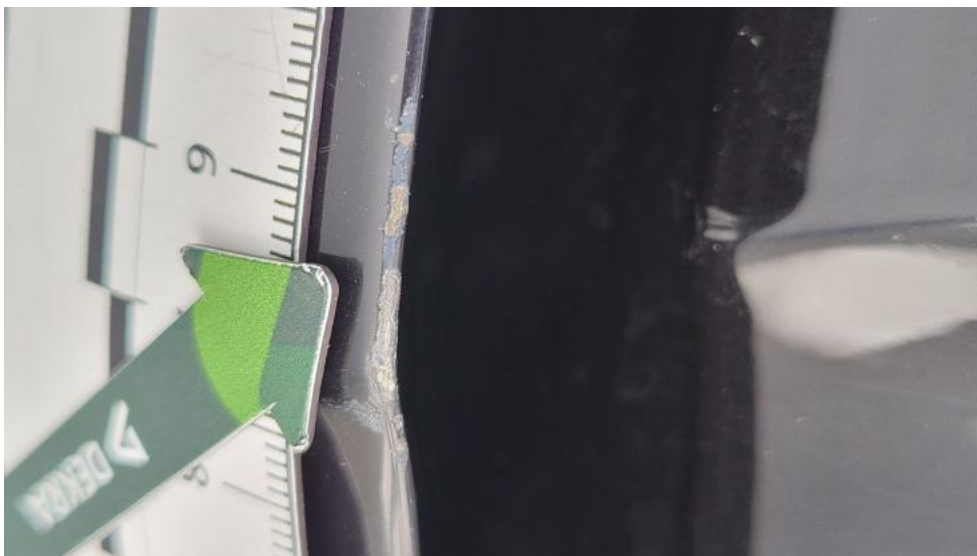
**Photo 111.**  
Drzwi tylne L - Inne 1

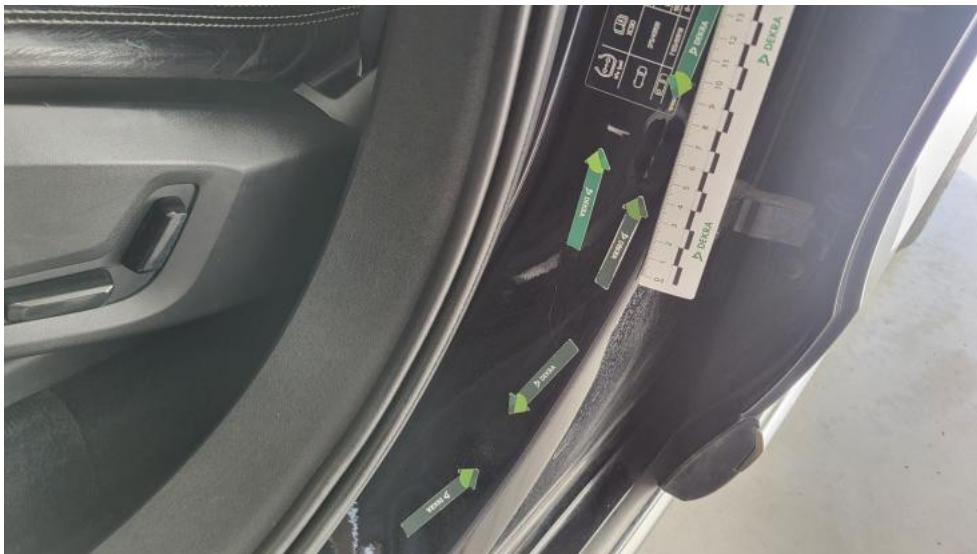
**Photo 115.**

Słupek środkowy L - Wgniecenie/odkształcenie 1

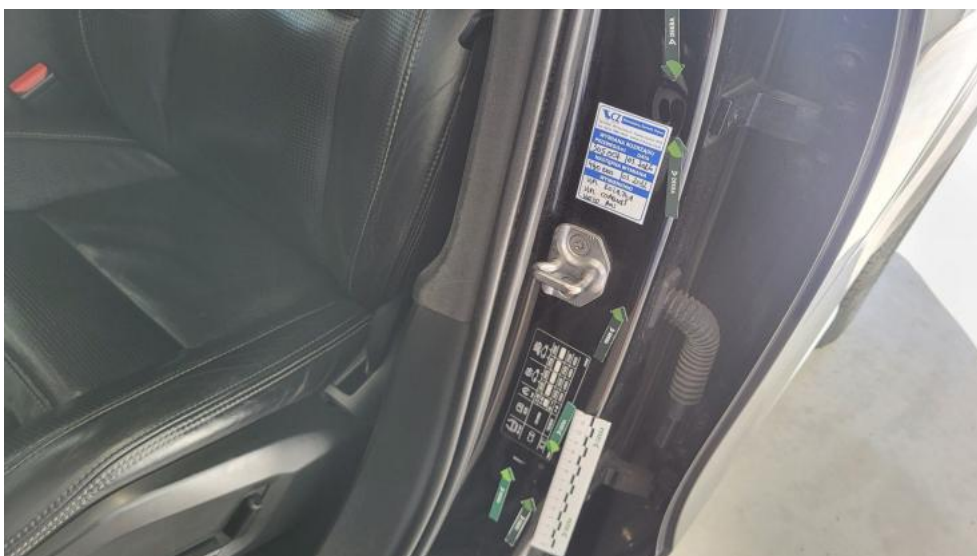
**Photo 116.**

Słupek środkowy L - Wgniecenie/odkształcenie 2

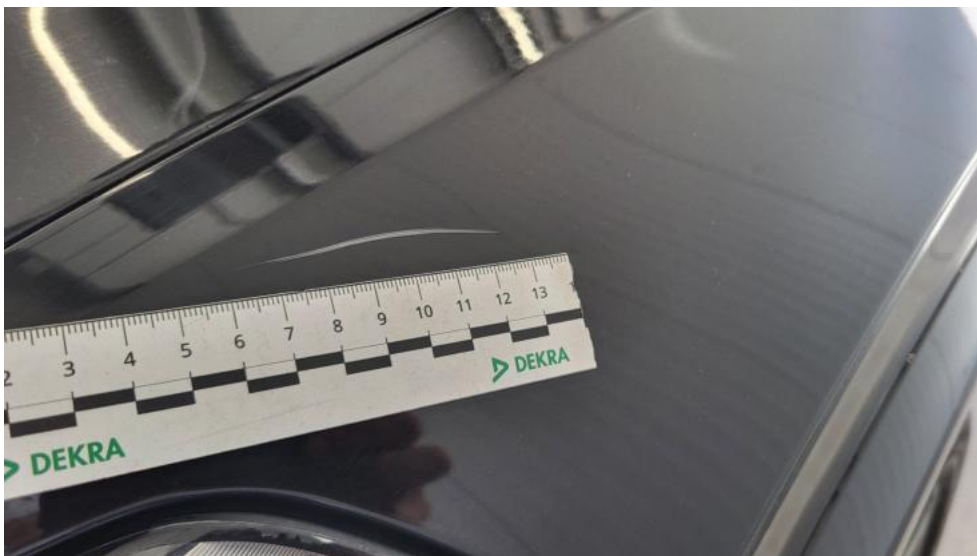
**Photo 117.**

Błotnik przedni L - Rysa/odprysk 1

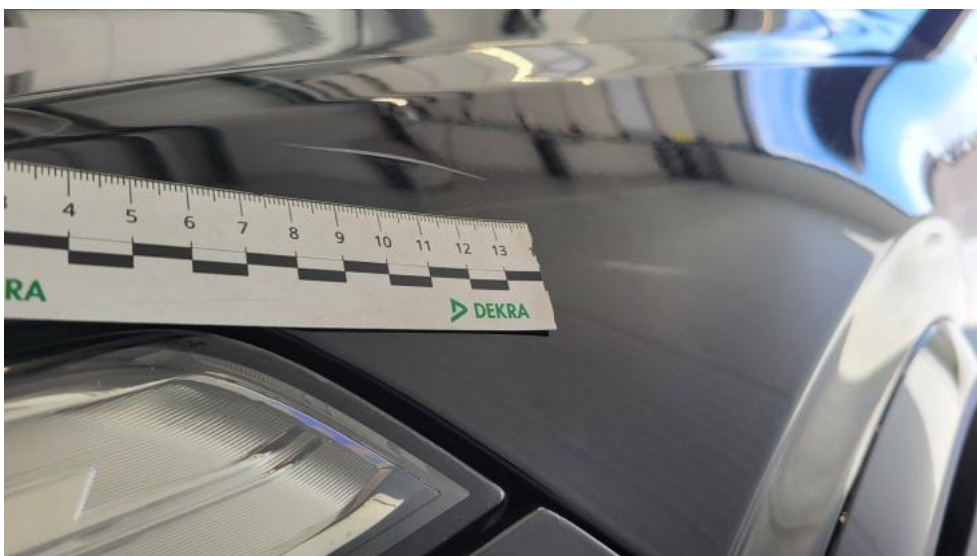
**Photo 118.**

Błotnik przedni L - Wgniecenie/odkształcenie 1

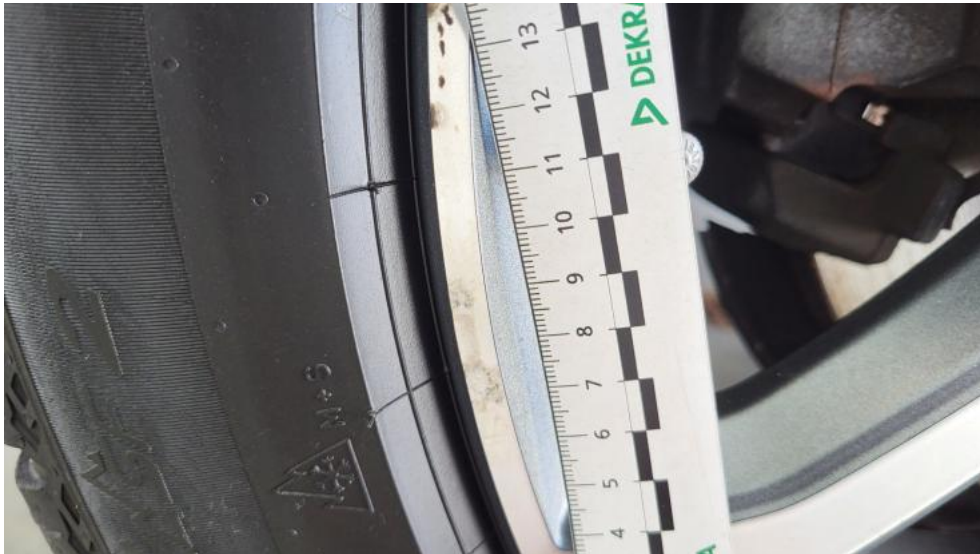
**Photo 119.**

Felga Aluminiowa przednia L - Rysa/odprysk 1

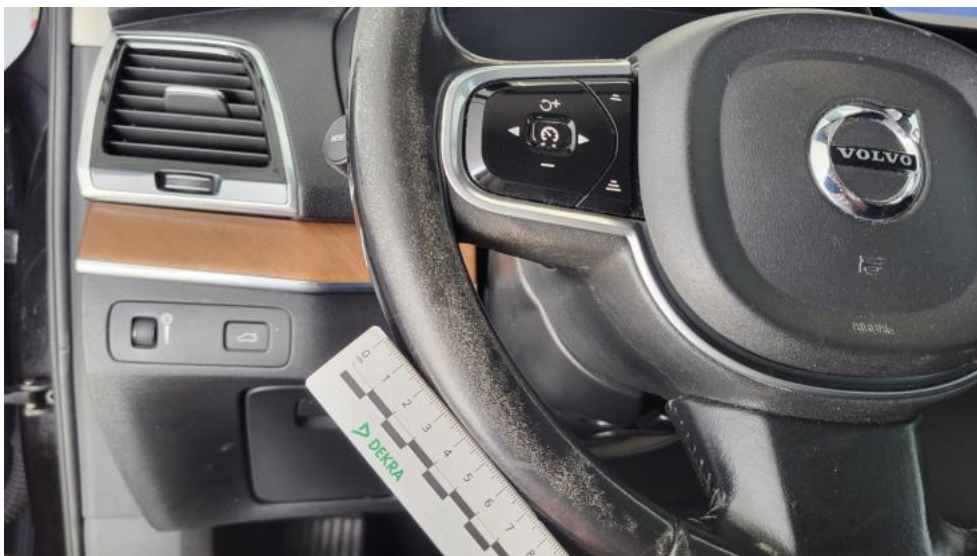
**Photo 123.**

Koło kierownicy - Rysa/odprysk 1
