DEKRA's commission No. : PKOL(W)/LODZ/81293/26/08/31  
commission/ damage No. : 22/023950  
Date of commission: 31-08-2026

**DEKRA Poland - Headquarters**  
02-673 Warszawa, ul. Konstruktorska 12A

| Manufacturer | VOLVO |
| Type / version | XC90 D5 AWD Inscription 7os |

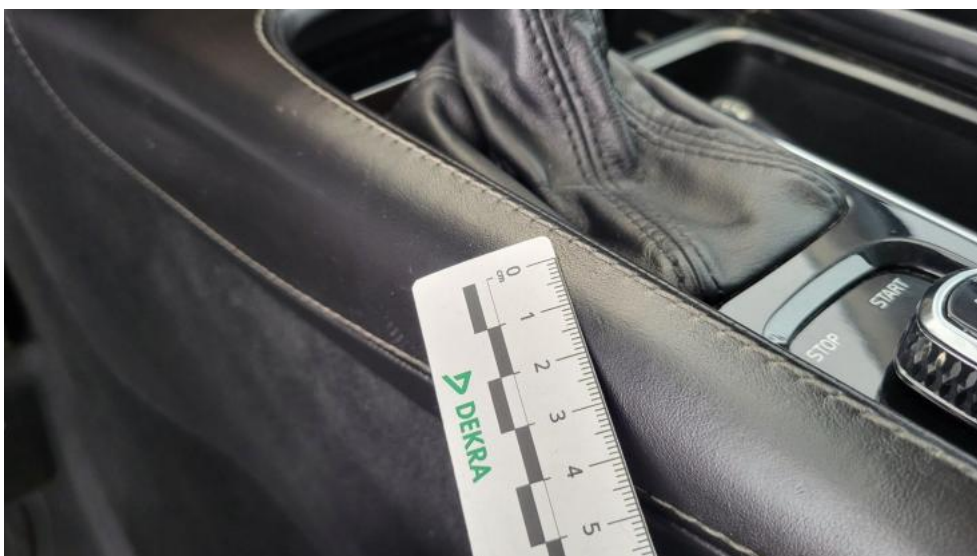
**Photo 124.**

Konsola tunelu śr. - Rysa/odprysk 1

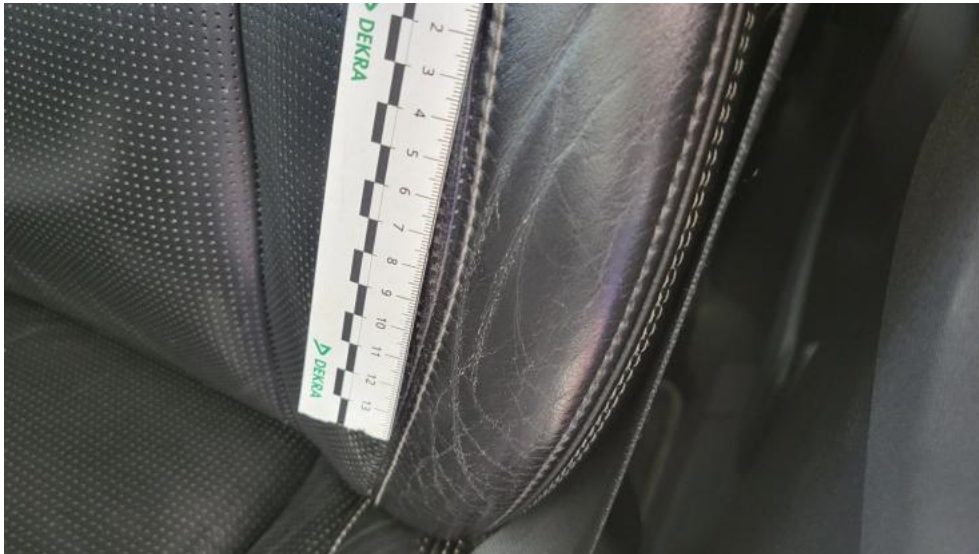
**Photo 125.**

Fotel prz. lew. - Rysa/odprysk 1

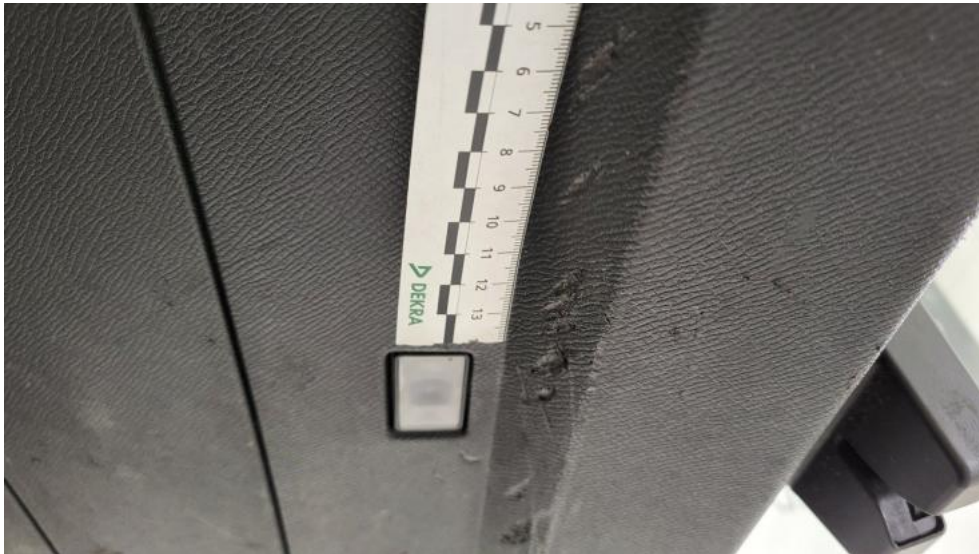
**Photo 137.**

Wykładzina pokrywy tylnej - Rysa/odprysk 1
