Nr zlecenia DEKRA: PKOL(W)/LODZ/76737/26/08/17  
Nr zlecenia/szkody: 23/012901  
Data zlecenia: 17-08-2026

| Producent | BMW |
| Model | X7 [G07] 22- |
| Typ/wersja | X7 M60i xDrive mHEV sport-aut |

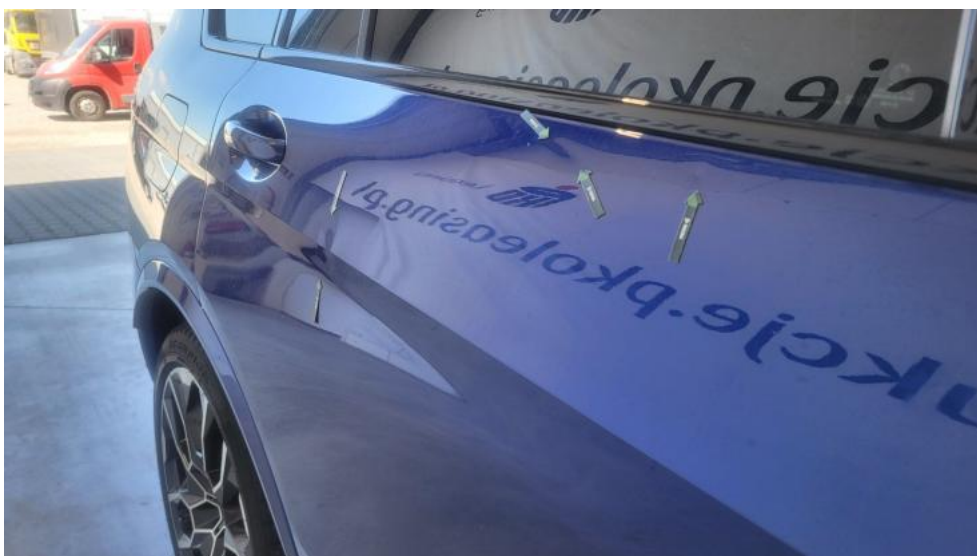
**Fot. 54.**

Drzwi tylne P - zdjęcie pogładowe 1
