Nr zlecenia DEKRA: PKOL(W)/LODZ/87502/26/09/17  
Nr zlecenia/szkody: 26/001424  
Data zlecenia: 17-09-2026

| Producent | VOLVO |
| Typ/wersja | XC90 B5 D AWD Core 7os aut |
| Nr rejestracyjny | WI963RM |

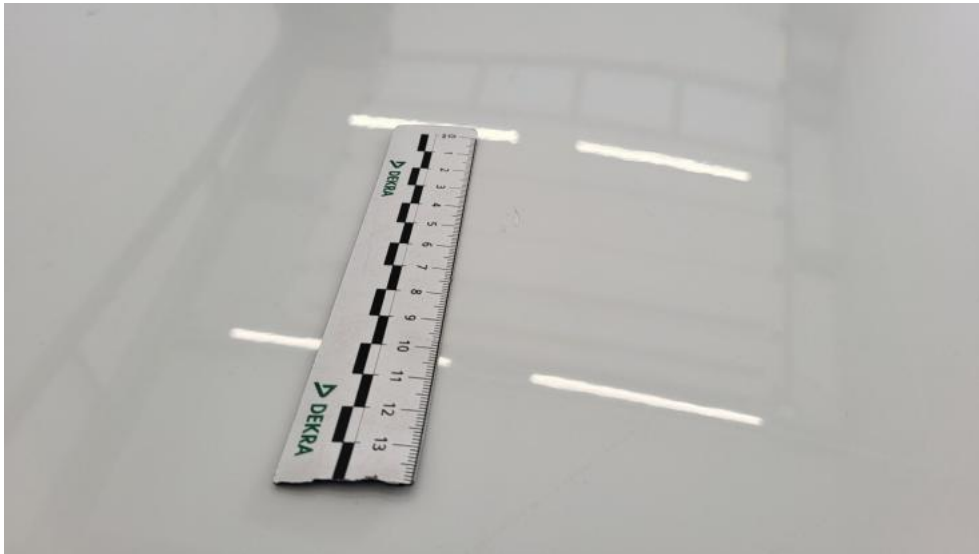
**Fot. 43.**

Pokrywa komory silnika - Rysa/odprysk 1

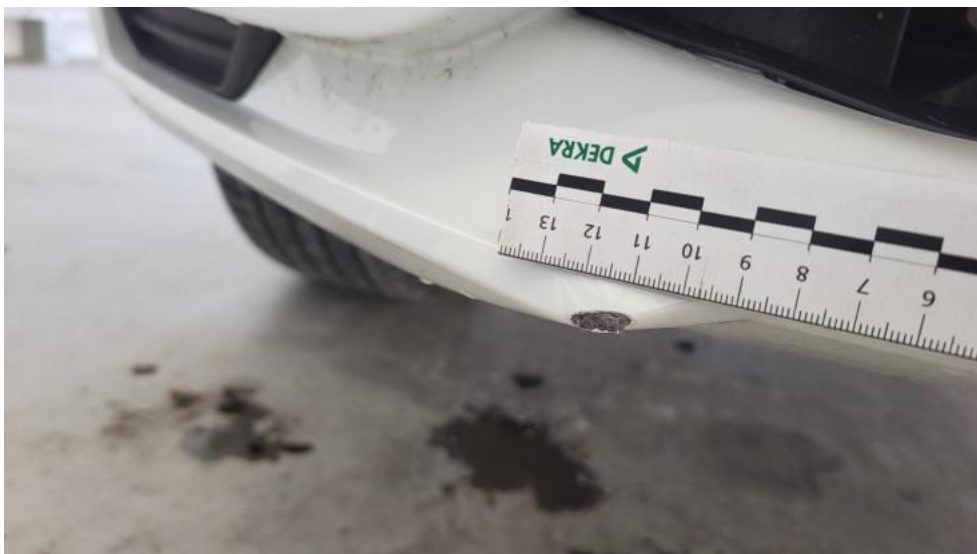
**Fot. 45.**

Spoiler zderzaka przedniego - Rysa/odprysk 1

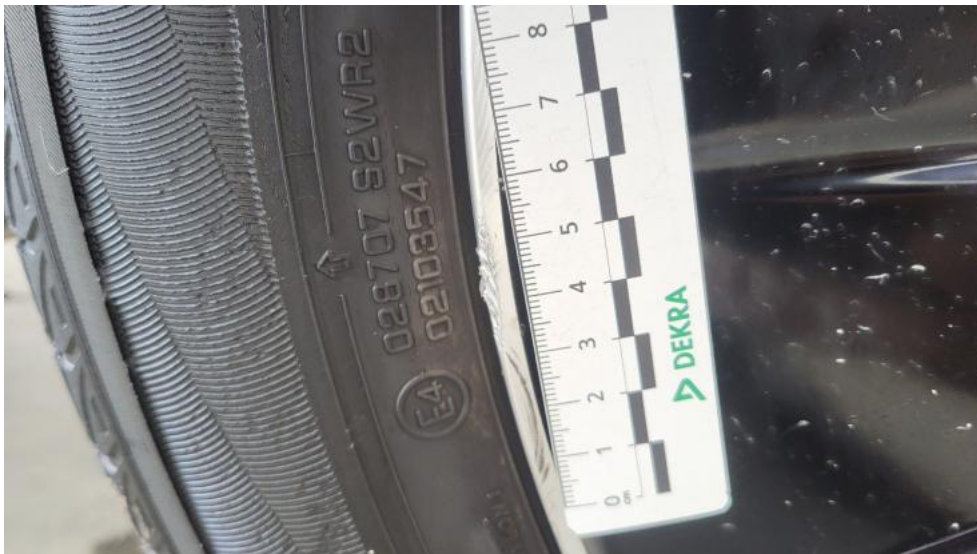
**Fot. 53.**

Felga aluminiowa przednia P - Rysa/odprysk 1

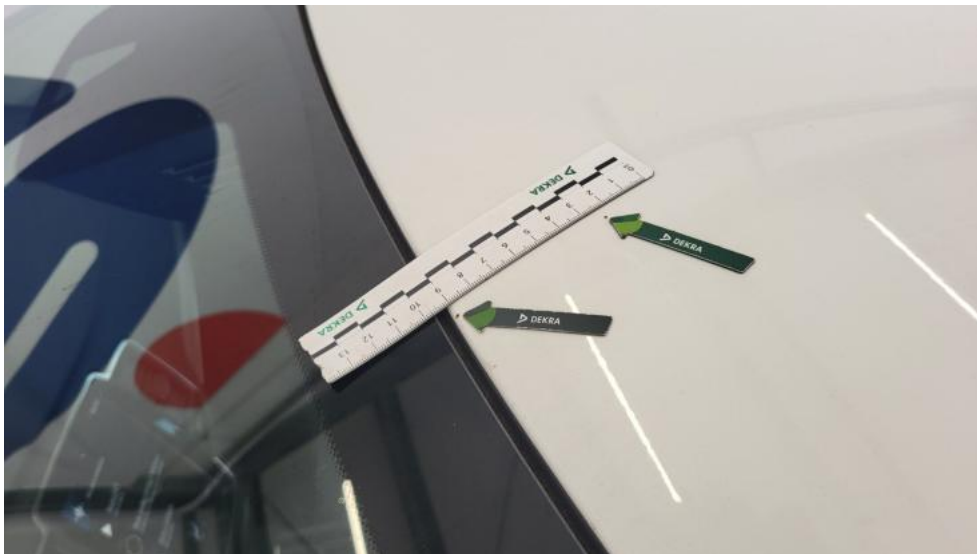
**Fot. 65.**

Dach - zdjęcie poglądowe 1

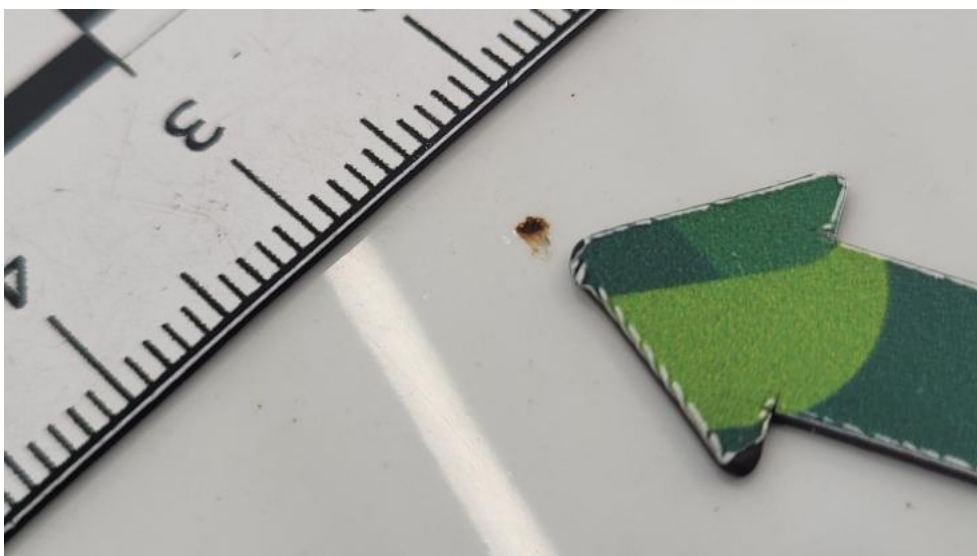
**Fot. 66.**

Dach - Rysa/odprysk 1

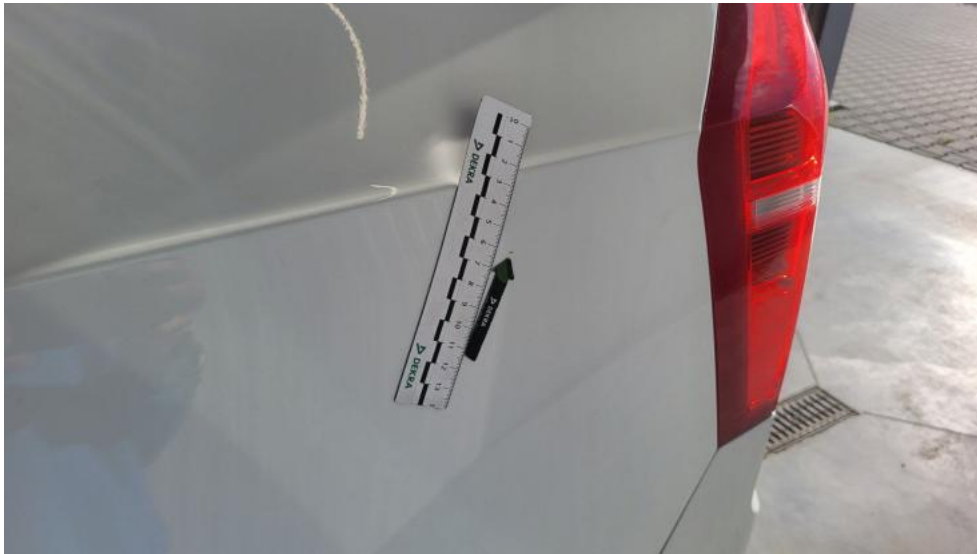
**Fot. 67.**

Błotnik tylny L / Ściana boczna L - zdjęcie pogładowe 1

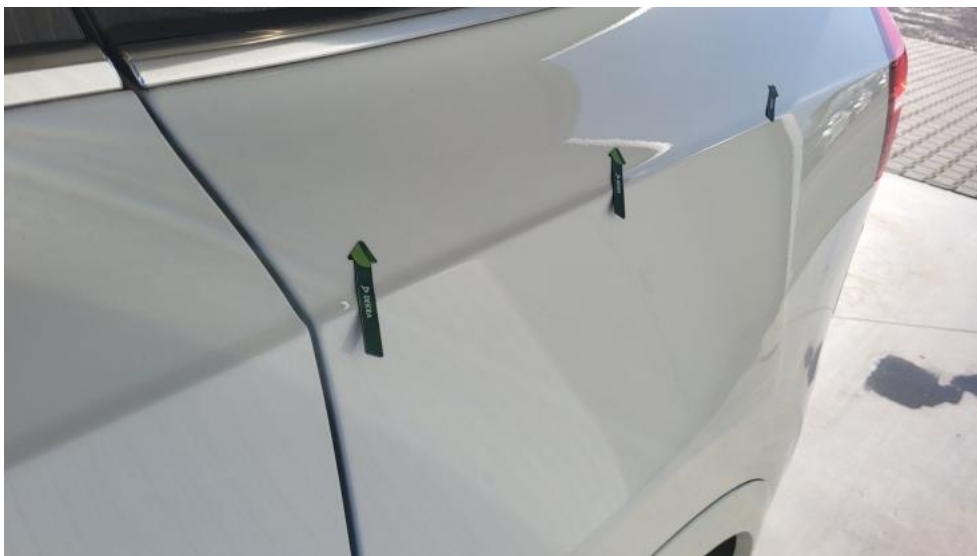
**Fot. 68.**

Błotnik tylny L / Ściana boczna L - Wgniecenie/odkształcenie 1

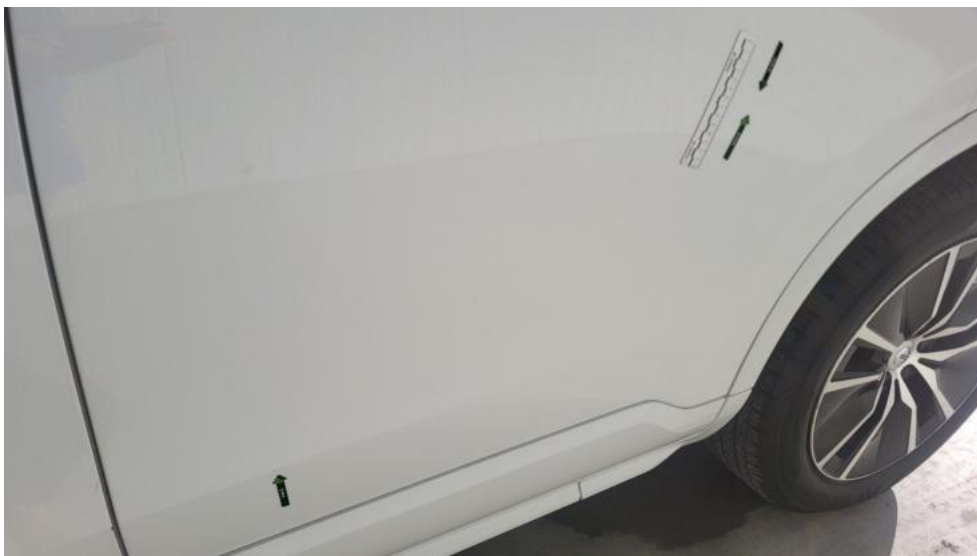
**Fot. 75.**

Drzwi tylne L - zdjęcie poglądowe 1

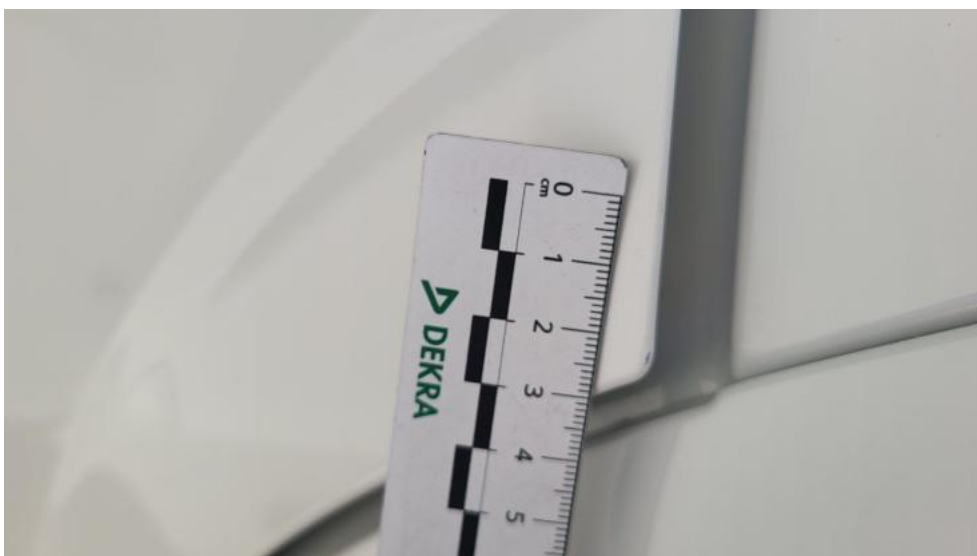
**Fot. 76.**

Drzwi tylne L - Rysa/odprysk 1

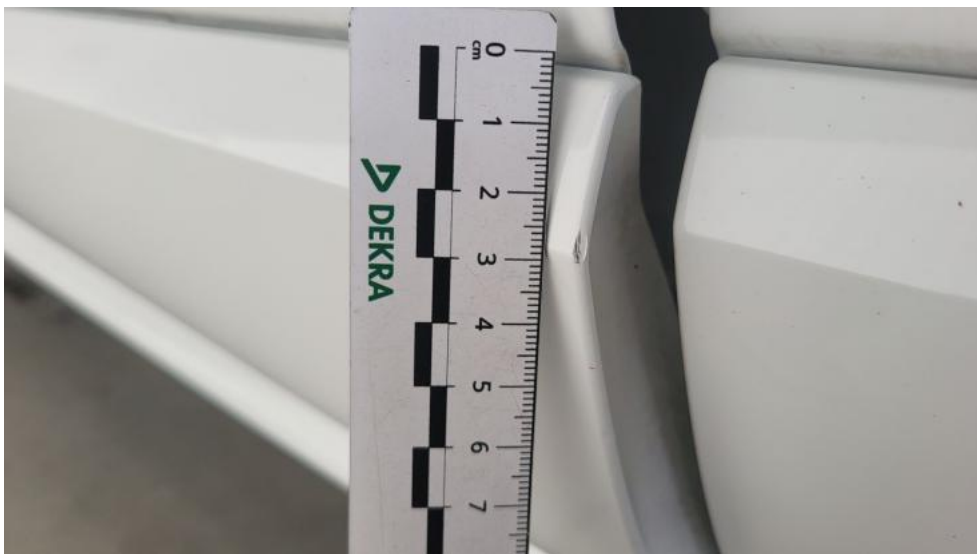
**Fot. 79.**

Listwa drzwi przednich L - Rysa/odprysk 1

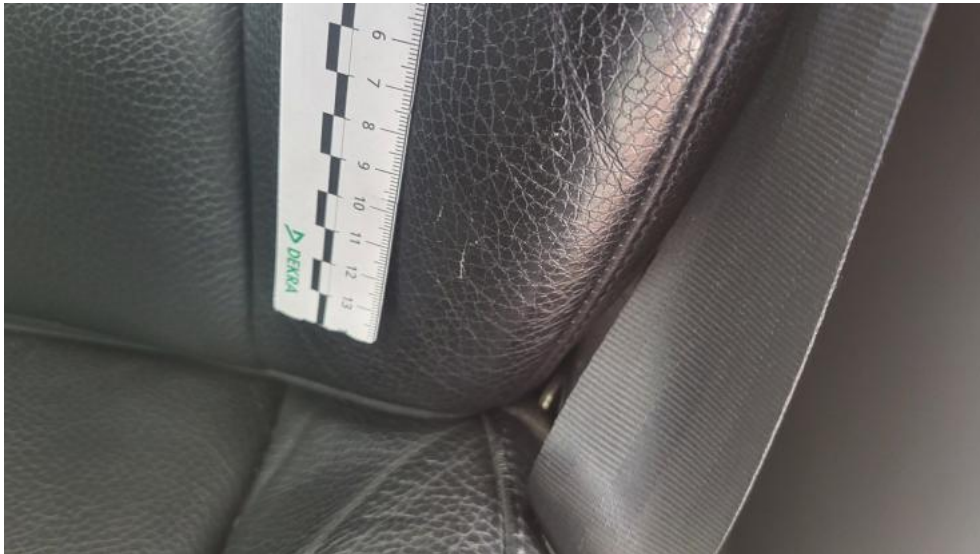
**Fot. 89.**

Fotel prz. lew. - Rysa/odprysk 2

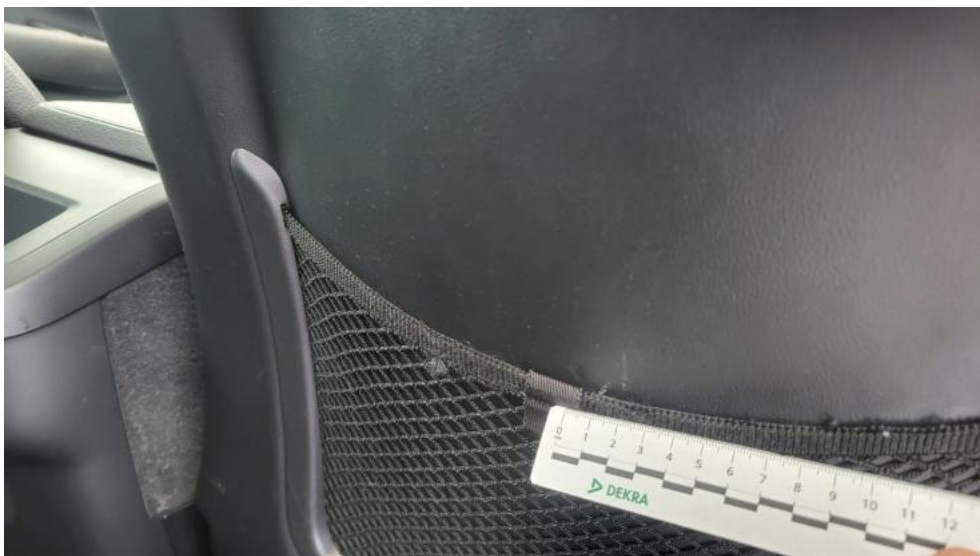
**Fot. 90.**

Fotel prz. praw. - zdjęcie poglądowe 1

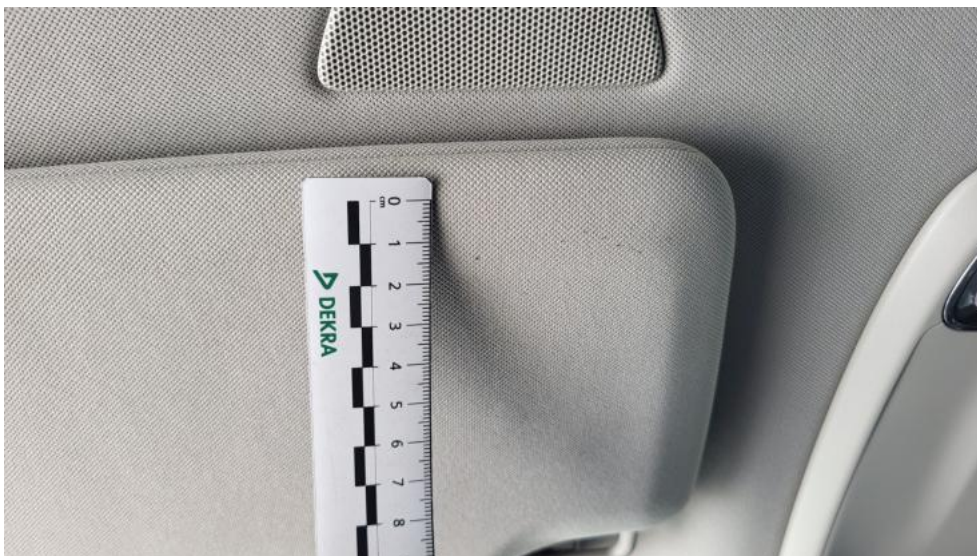
**Fot. 95.**

Osłona p/słoneczna lewa - Inne 1

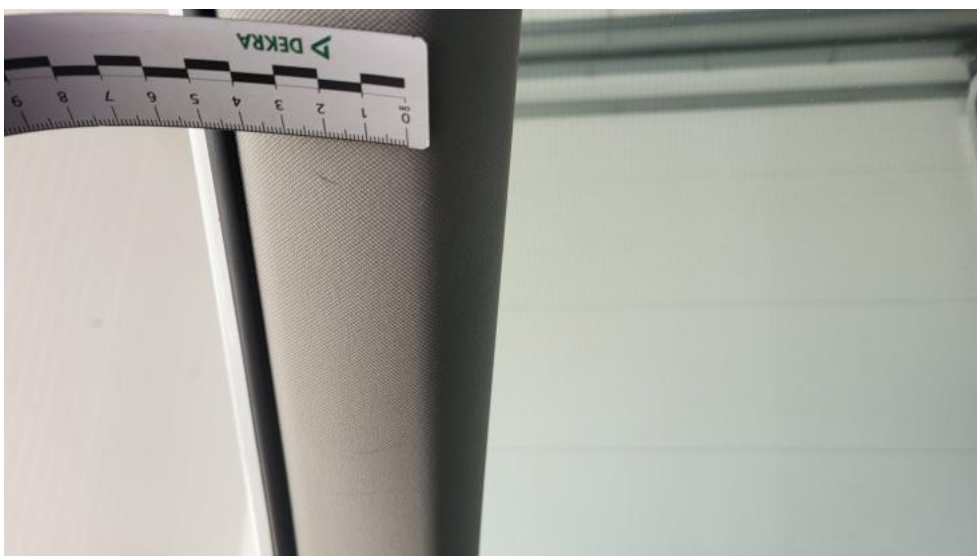
**Fot. 98.**  
Wykładzina(y) słupka przedniego L - Inne 1
