Nr zlecenia DEKRA: PKOL(W)/LODZ/55774/26/06/17  
Nr zlecenia/szkody: 22/014624  
Data zlecenia: 17-06-2026

**DEKRA Polska - Centrala**  
02-673 Warszawa, ul. Konstruktorska 12A

| Producent | BMW |
| Typ/wersja | 520d xDrive mHEV M Sport sport-aut |

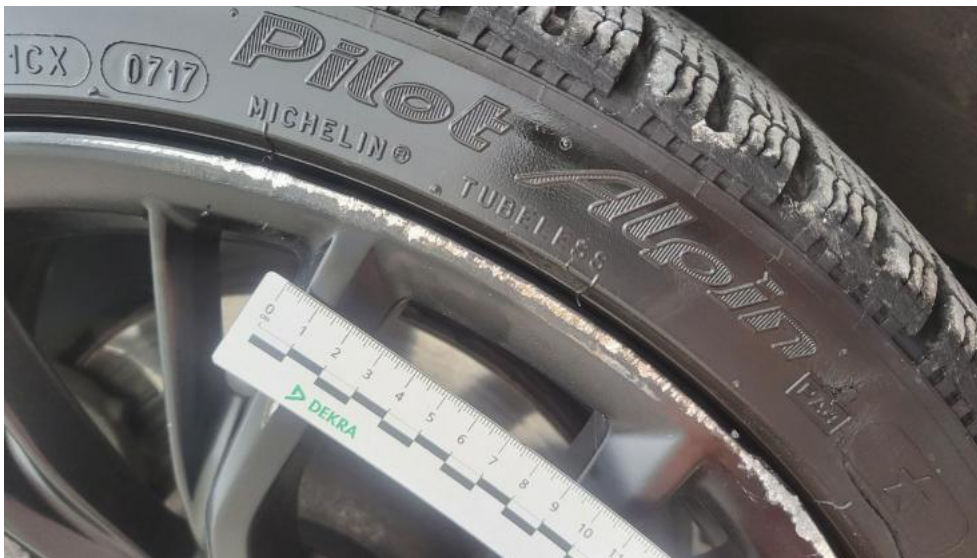
**Fot. 51.**

Felga aluminiowa przednia P - Rysa/odprysk 1

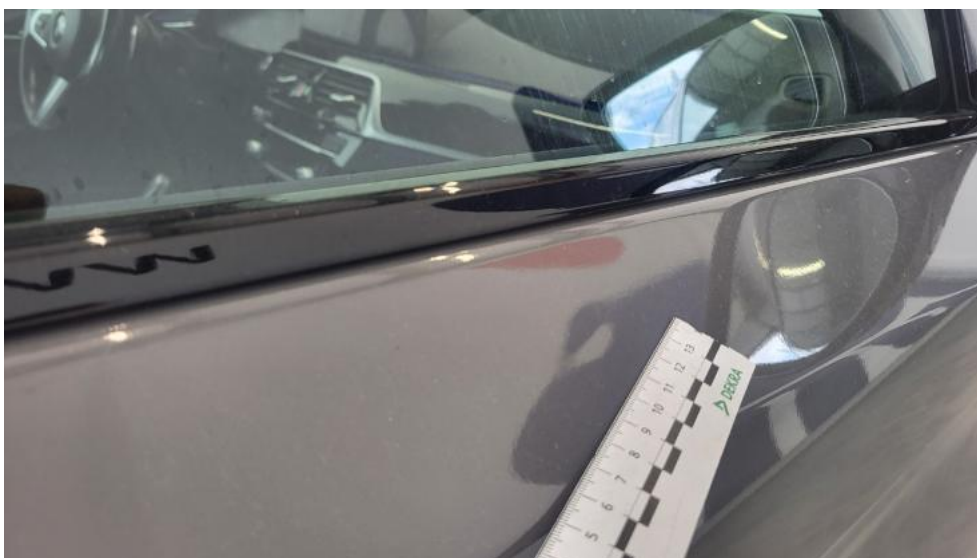
**Fot. 56.**

Drzwi przednie P - Wgniecenie/odkształcenie 2

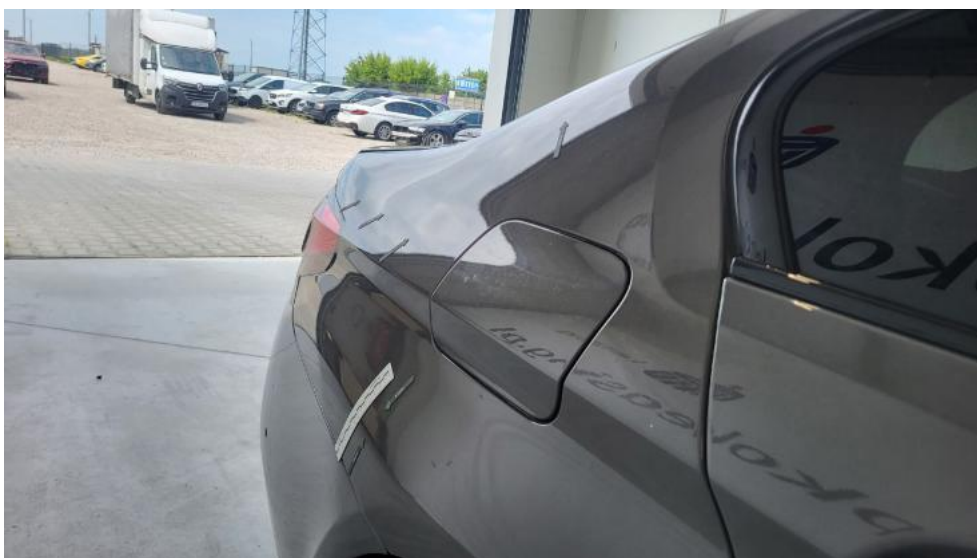
**Fot. 62.**

Ścianka tylna P / Ścianka boczna P - Wgniecenie/odkształcenie 1

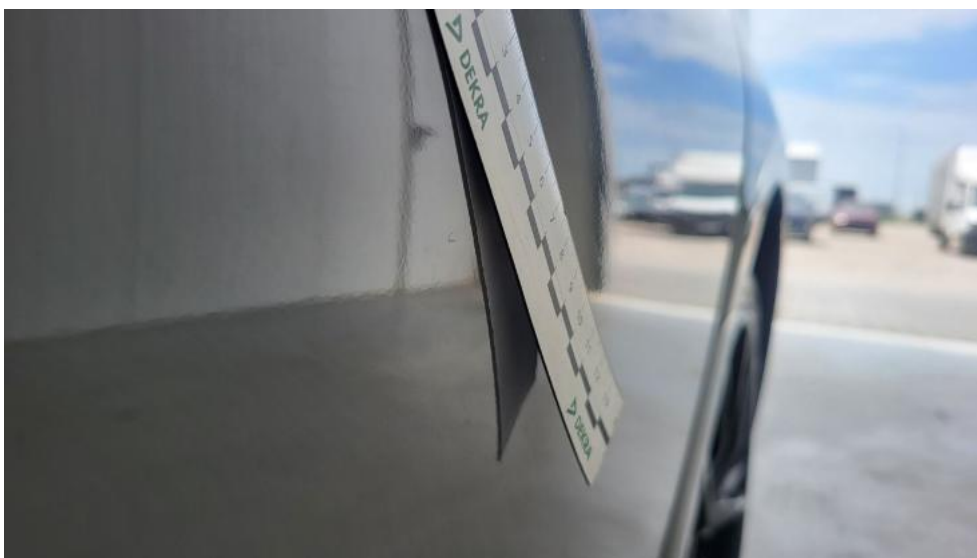
**Fot. 72.**

Drzwi tylne L - Wgniecenie/odkształcenie 1

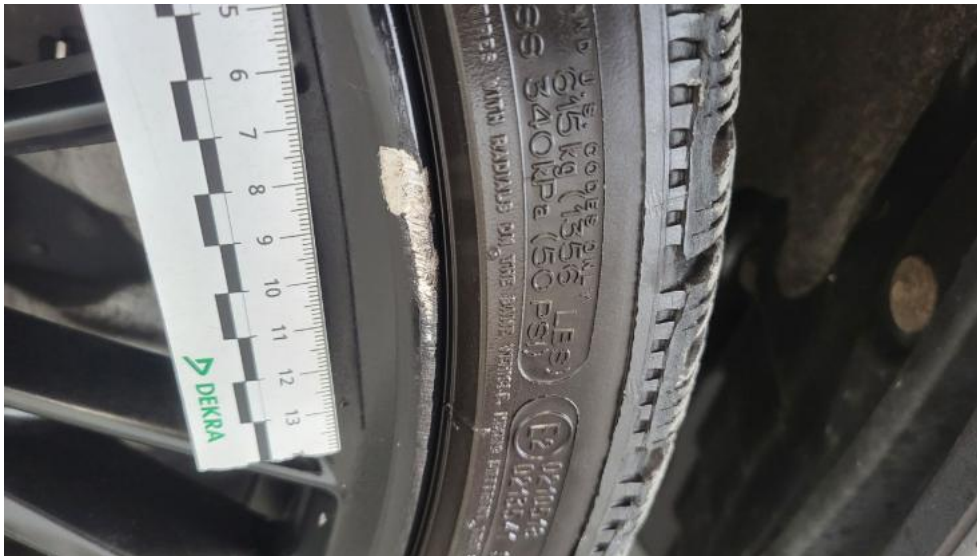
**Fot. 79.**

Felga Aluminiowa przednia L - Rysa/odprysk 1

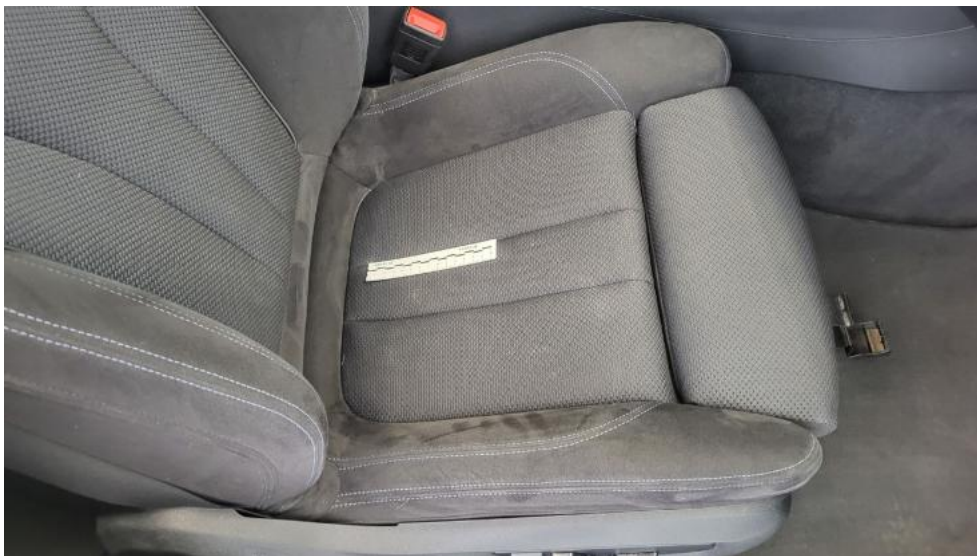
**Fot. 83.**  
Fotel prz. praw. - Inne 1

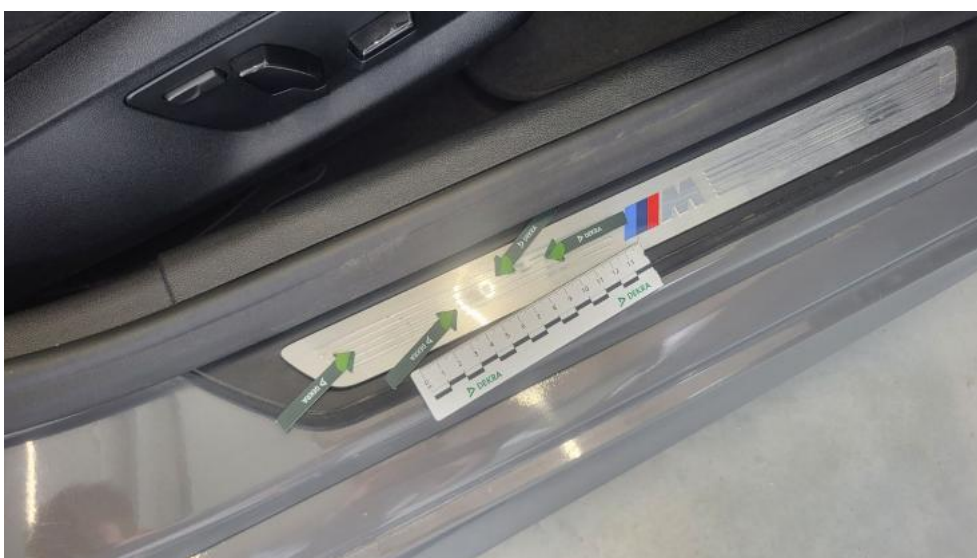
**Fot. 88.**

Listwy progowe praw. - Wgniecenie/odkształcenie 1
