DEKRA's commission No. : PKOL(W)/LODZ/63850/26/07/10  
commission/ damage No. : 24/028389  
Date of commission: 10-07-2026

| Manufacturer | CITROEN |
| Type / version | C-Elysee 1.2 PureTech GPF Feel |
| Registration /record No. | TK702EN |

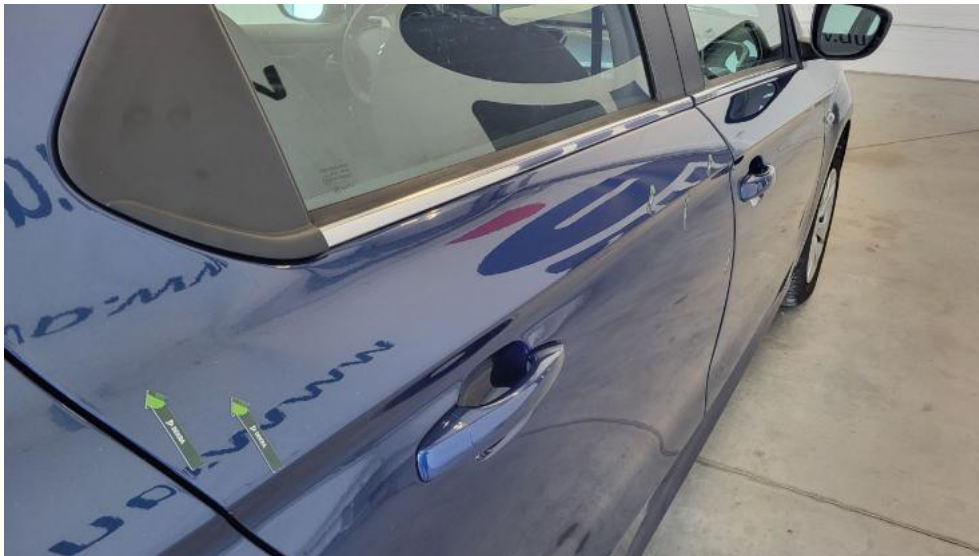
**Photo 49.**

Drzwi tylne P - Wgniecenie/odkształcenie 1

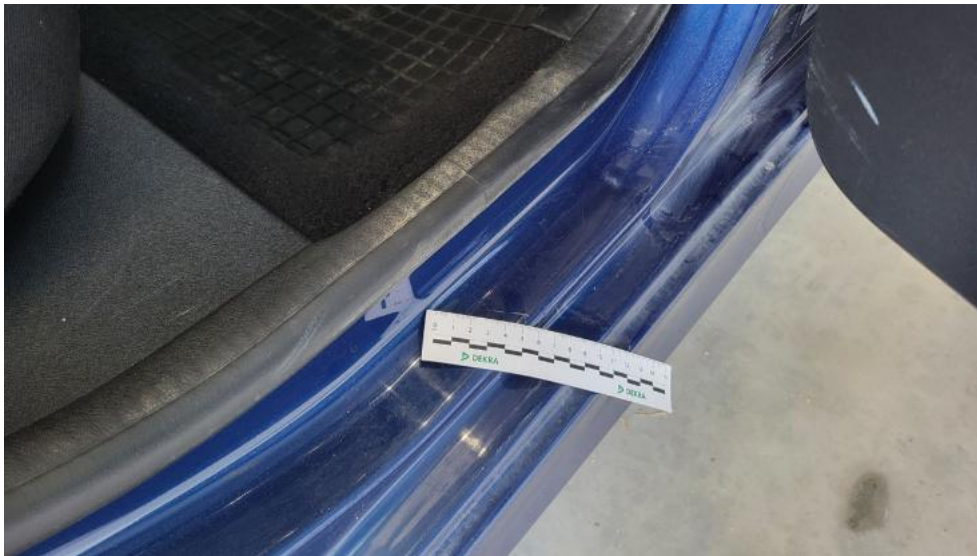
**Photo 51.**

Próg P - Rysa/odprysk 1

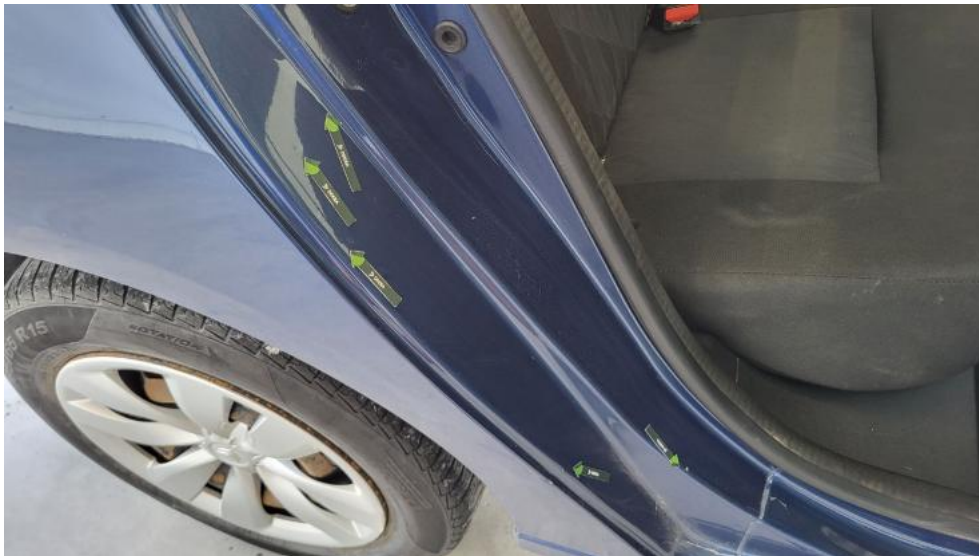
**Photo 53.**

Błotnik tylny P / Ściana boczna P - Wgniecenie/odkształcenie 1

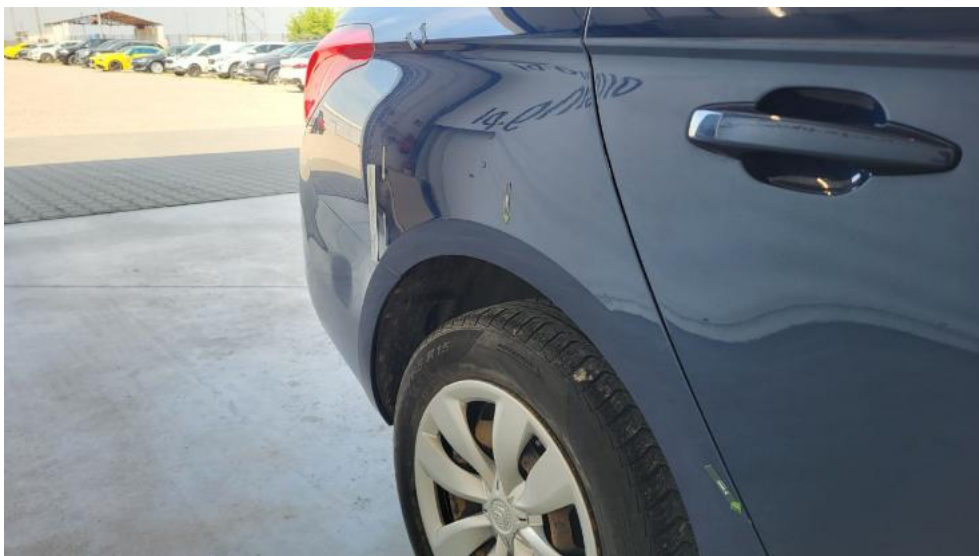
**Photo 54.**

Błotnik tylny P / Ściana boczna P - Wgniecenie/odkształcenie 2

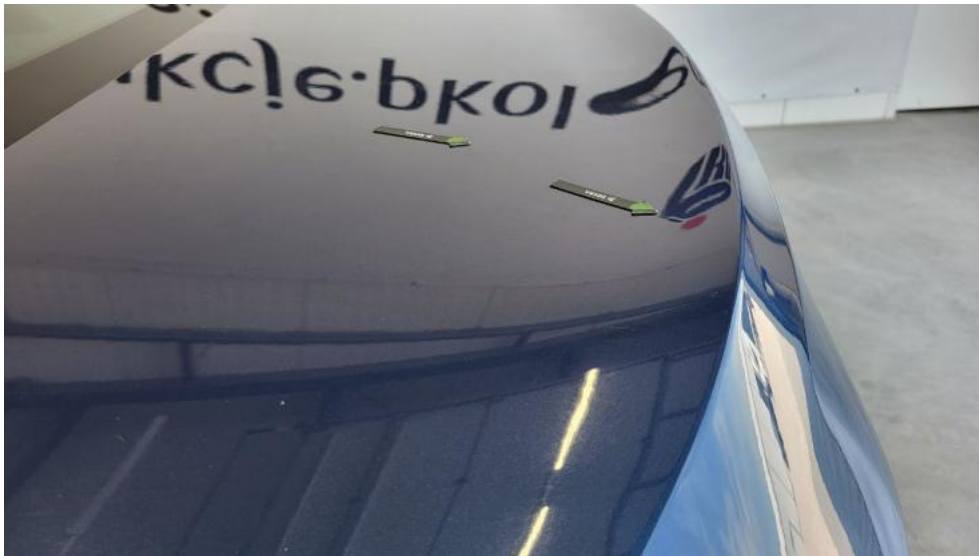
**Photo 57.**

Pokrywy bagażnika - Wgniecenie/odkształcenie 1

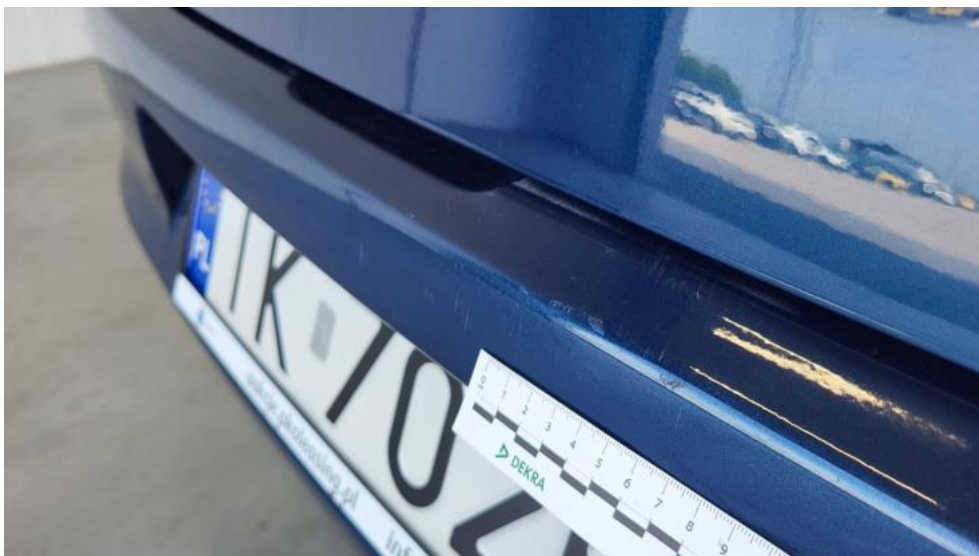
**Photo 58.**

Zderzak tylny - Rysa/odprysk 1

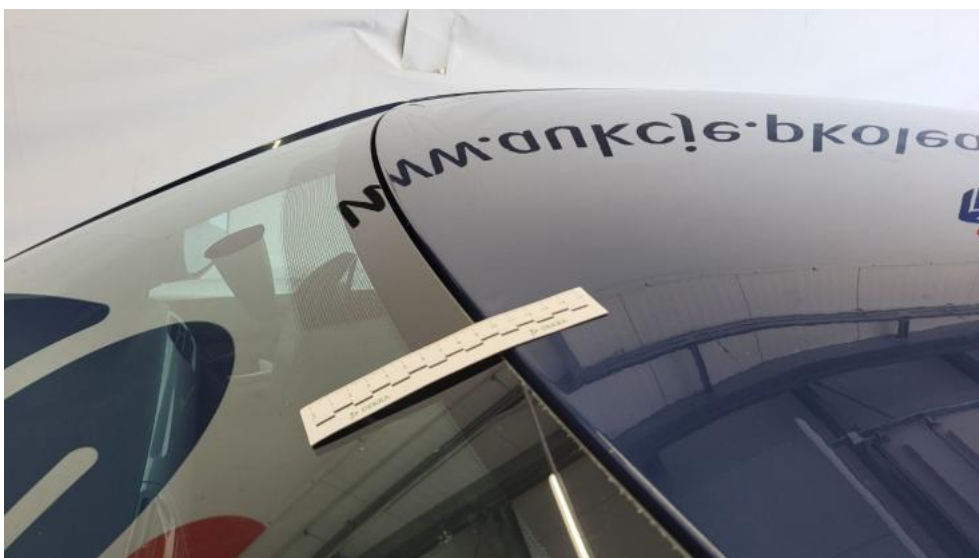
**Photo 62.**

Dach - zdjęcie pogładowe 1

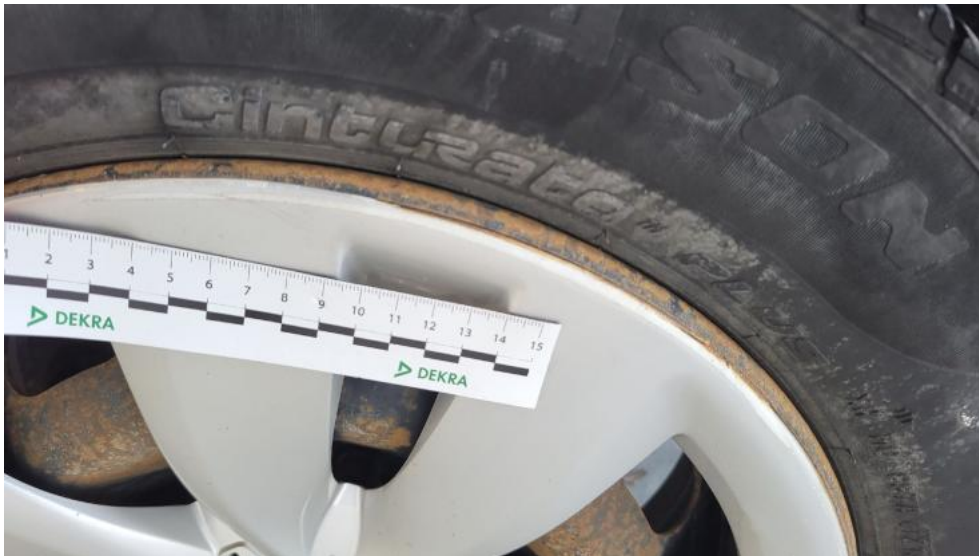
**Photo 67.**

Kółpak tylny L - Rysa/odprysk 1

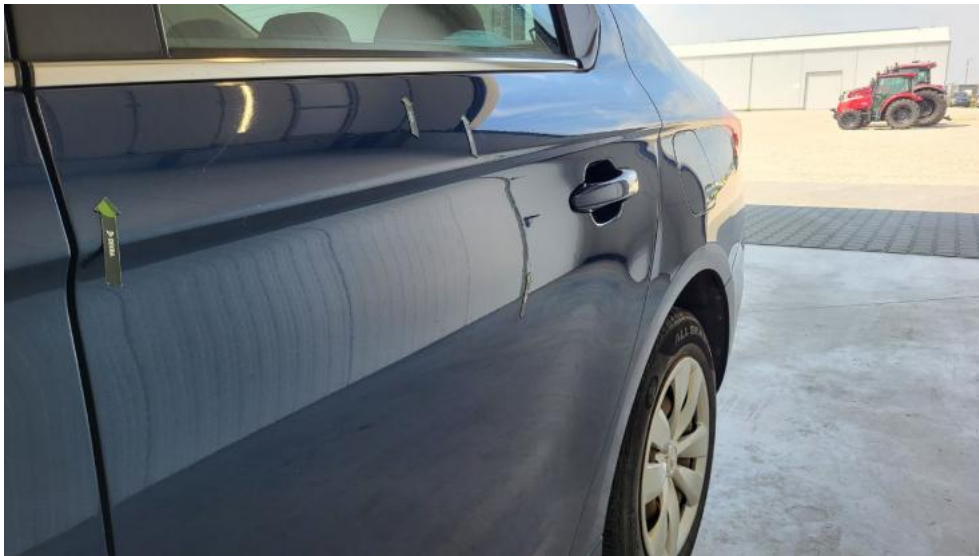
**Photo 71.**

Drzwi tylne L - Wgniecenie/odkształcenie 1

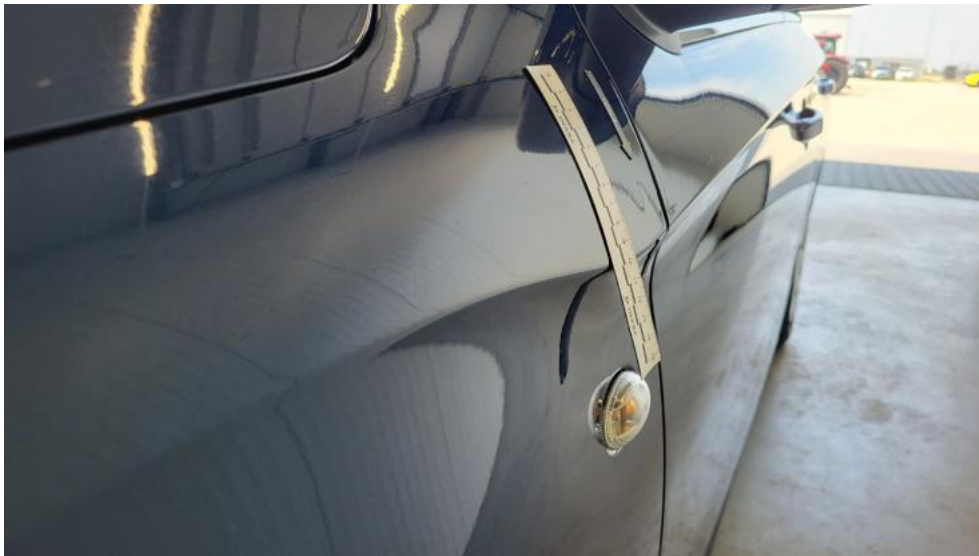
**Photo 75.**

Błotnik przedni L - Wgniecenie/odkształcenie 1

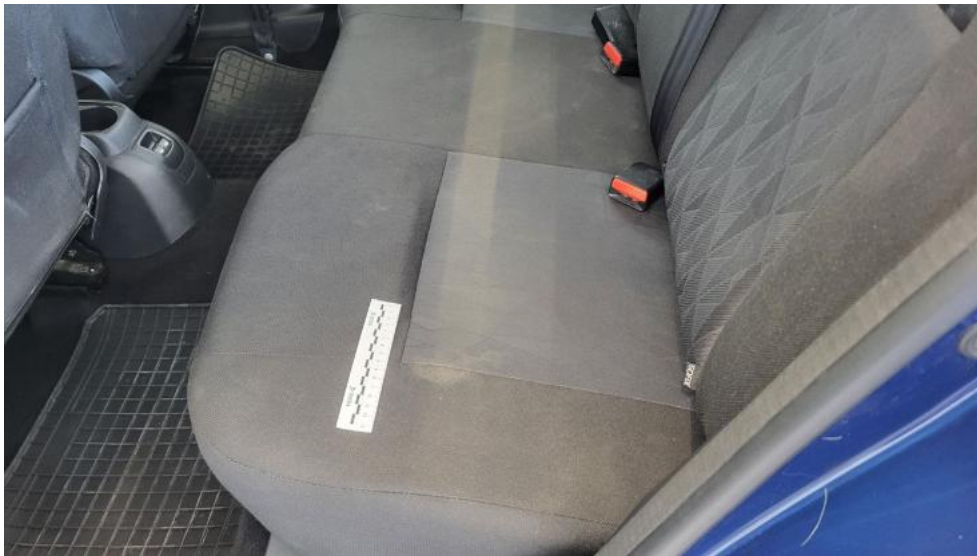
**Photo 81.**  
Kanapa tyl. - Inne 2
