Nr zlecenia DEKRA: PKOL(W)/LODZ/88599/26/09/21  
Nr zlecenia/szkody: 24/034710  
Data zlecenia: 21-09-2026

**DEKRA Polska - Centrala**  
02-673 Warszawa, ul. Konstruktorska 12A

**Dane pojazdu**

| Model | Astra VI Sports Tourer 22-26 |

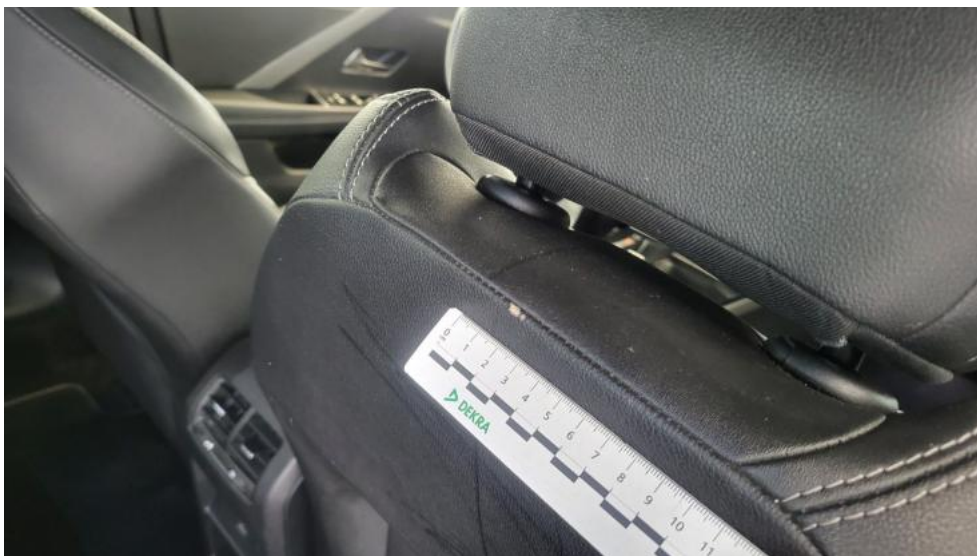
**Fot. 69.**

Fotel prz. praw. - zdjęcie pogładowe 1
