DEKRA's commission No. : PKOL(W)/LODZ/41697/26/05/14
commission/ damage No. : PS23/04314
Date of commission: 14-05-2026

Vehicle data

Measurement of thickness of the vehicle lacquer coating

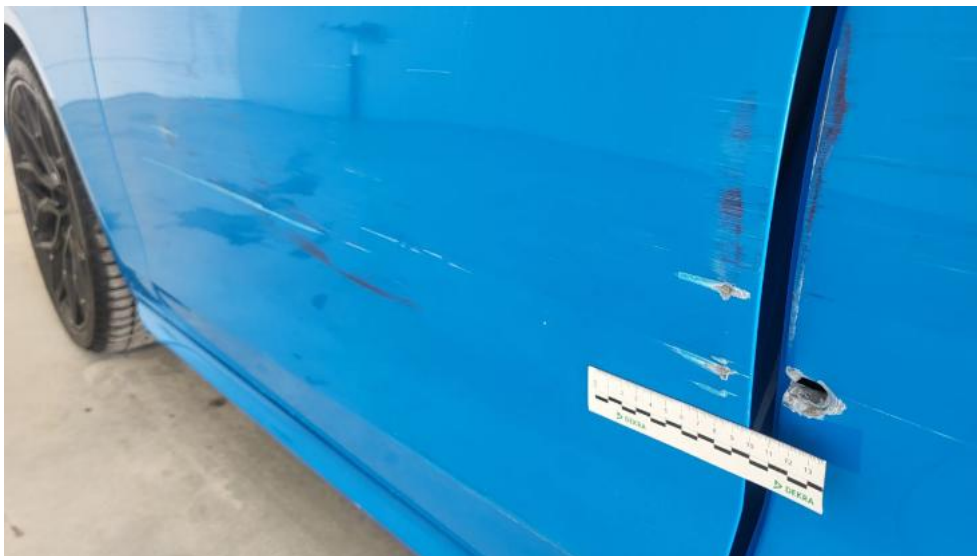
Photo 79.

Drzwi przed L - Rysa/odprysk 1

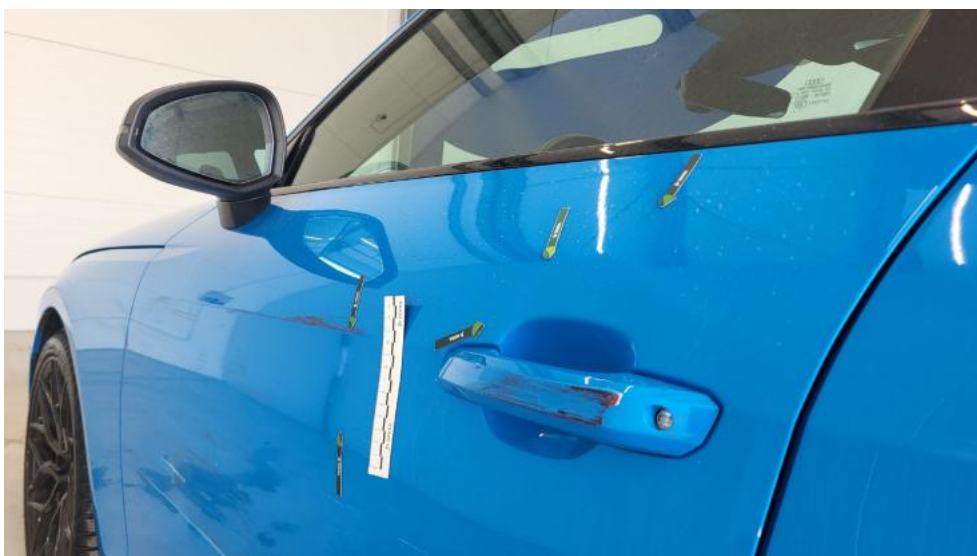
Photo 80.

Drzwi przed L - Wgniecenie/odkształcenie 1

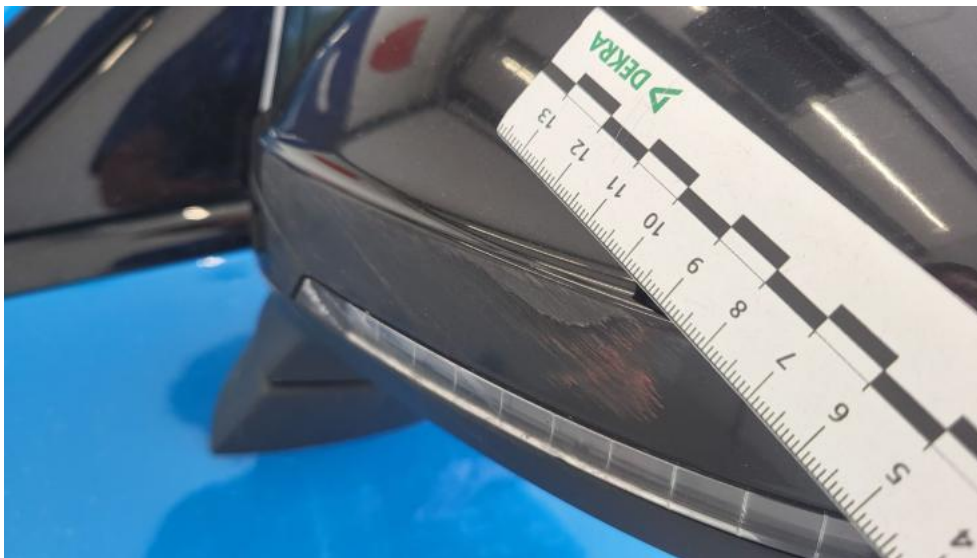
Photo 87.

Lusterko zew L - Rysa/odprysk 1

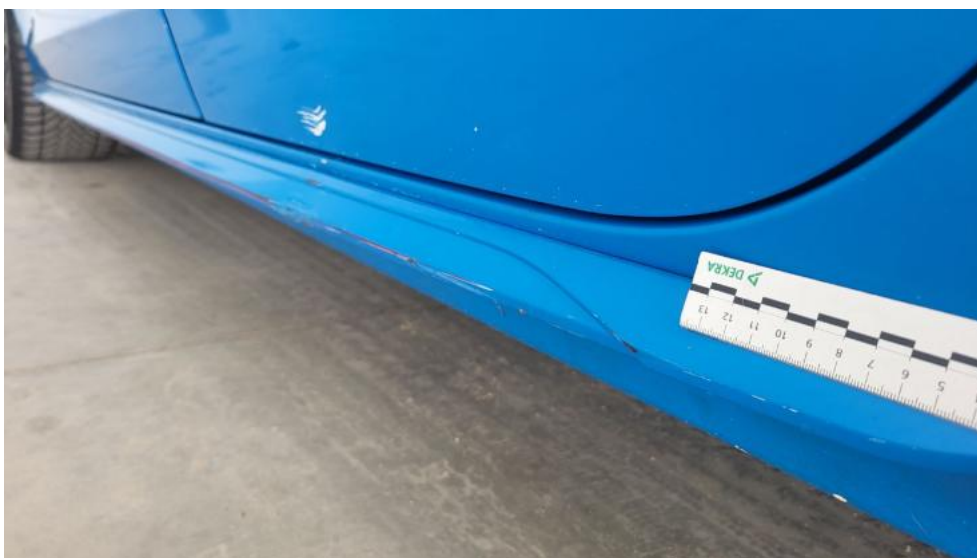
Photo 88.

Próg L - Rysa/odprysk 1

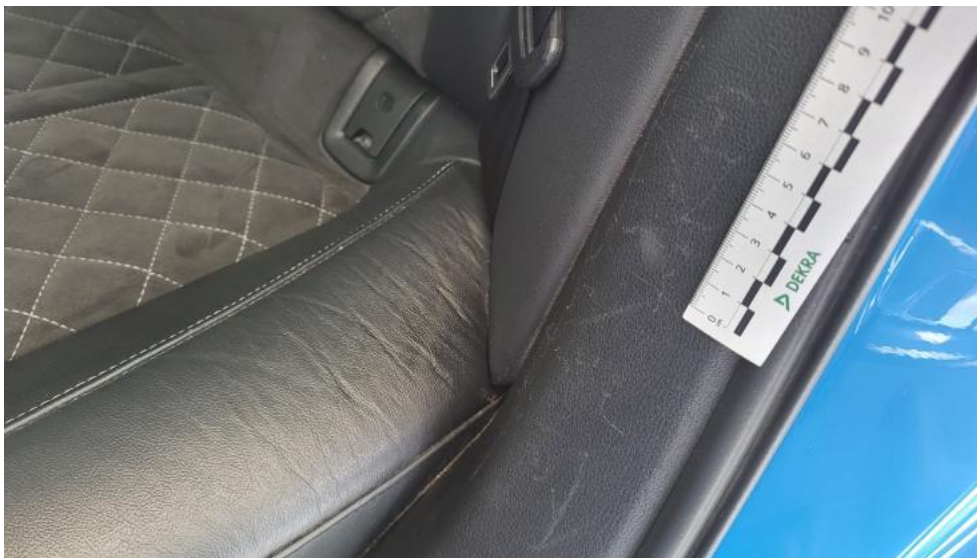
Photo 101.

Wykładzina(y) słupka tylnego L - Rysa/odprysk 1

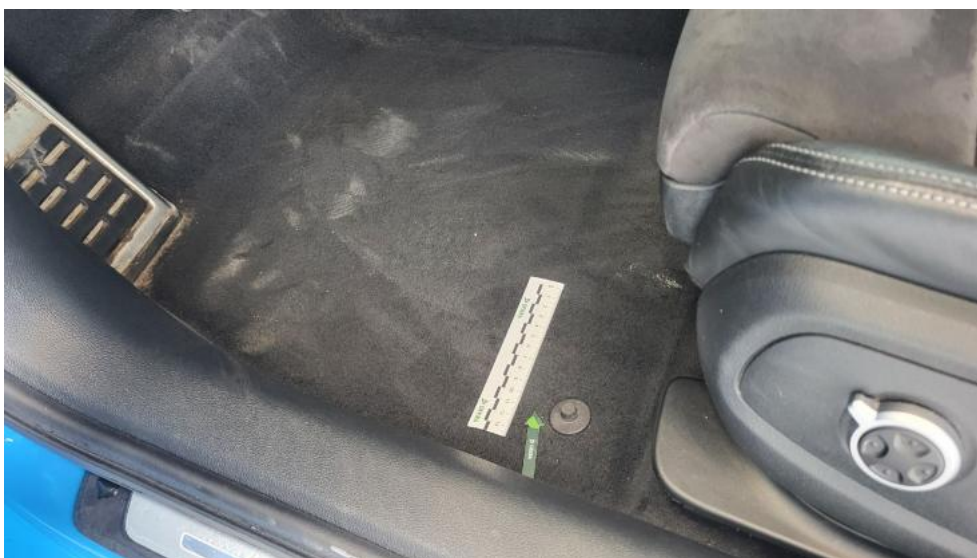
Photo 102.

Wykładzina podłogi - zdjęcie poglądowe 1
