DEKRA's commission No. : PKOL(W)/LODZ/02309/26/01/12  
commission/ damage No. : 23/036280  
Date of commission: 12-01-2026

**DEKRA Poland - Headquarters**  
02-673 Warszawa, ul. Konstruktorska 12A

| Type / version | Ranger 2.0 EcoBlue 4x4 DC Raptor aut |

Date: 06-02-2026

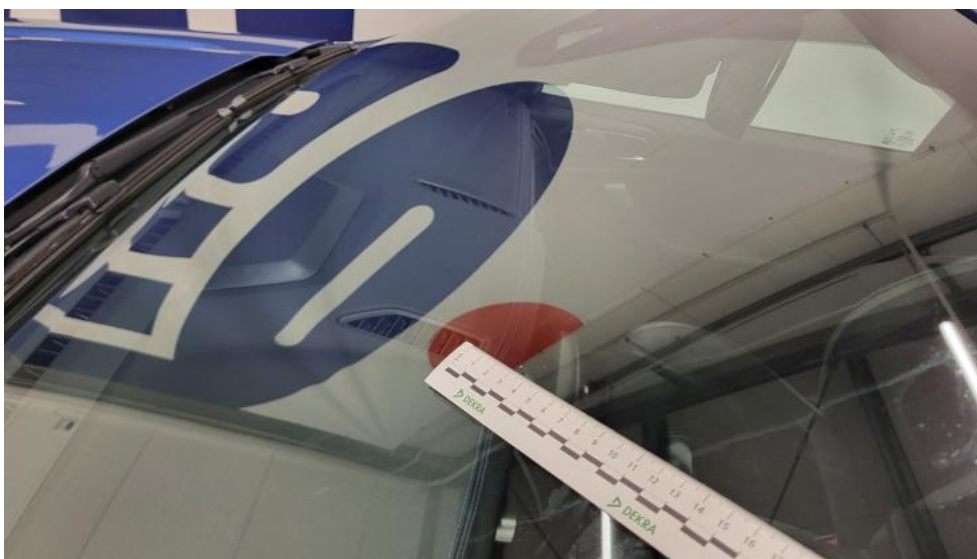
**Photo 41.**

Szyba czołowa - zdjęcie poglądowe 1

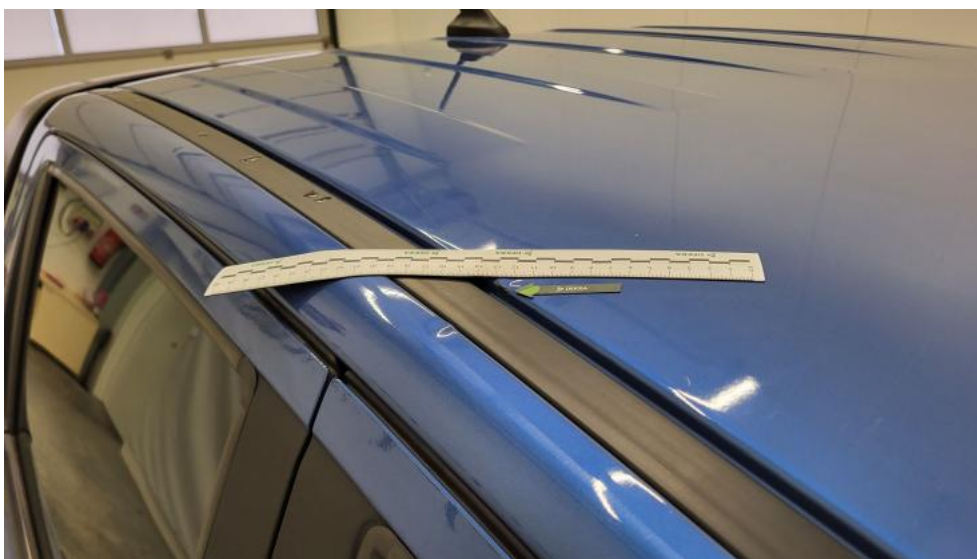
**Photo 55.**

Dach - zdjęcie poglądowe 1
