Nr zlecenia DEKRA: PKOL(W)/LODZ/92962/25/11/28  
Nr zlecenia/szkody: 20/052733  
Data zlecenia: 28-11-2025

| Producent | FORD |
| Model | Focus Kombi 18-21 |
| Nr rejestracyjny | WZ465CC |

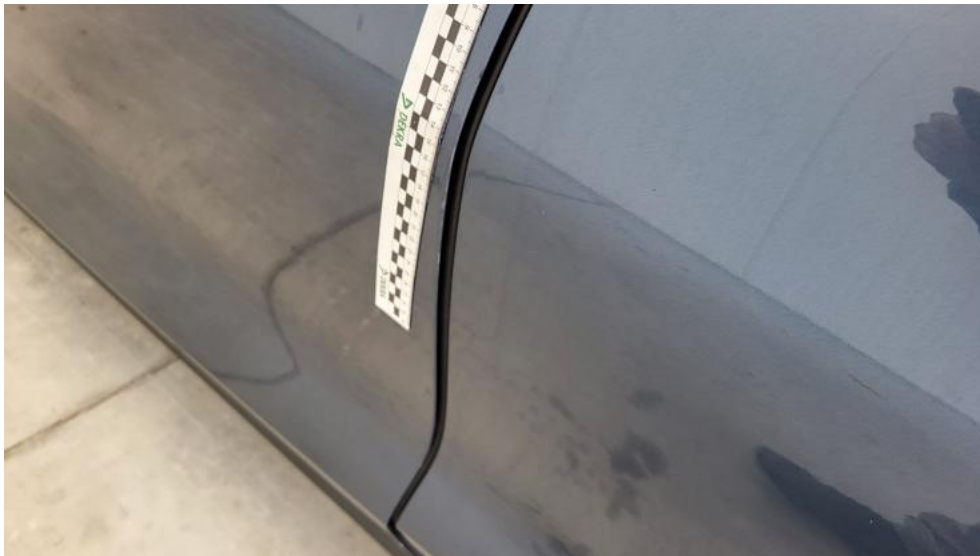
**Fot. 57.**

Drzwi przed L - Rysa/odprysk 1

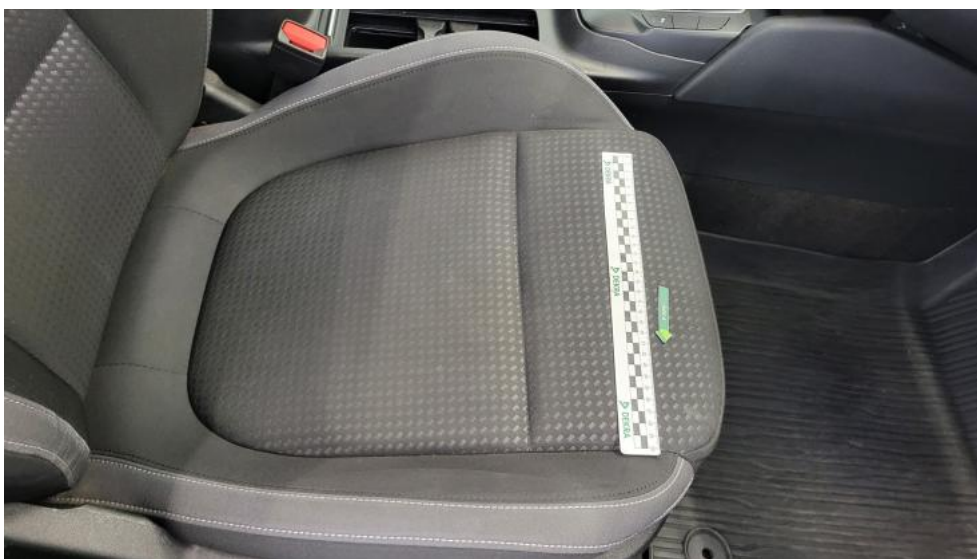
**Fot. 64.**  
Fotel prz. lew. - Inne 1

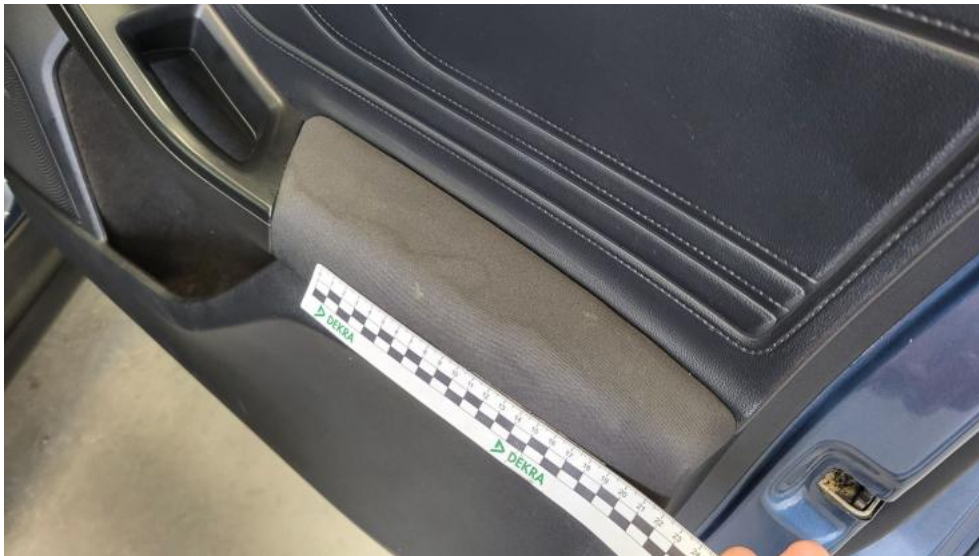
**Fot. 68.**  
Tapicerka drzwi przednich L - Rysa/odprysk 1

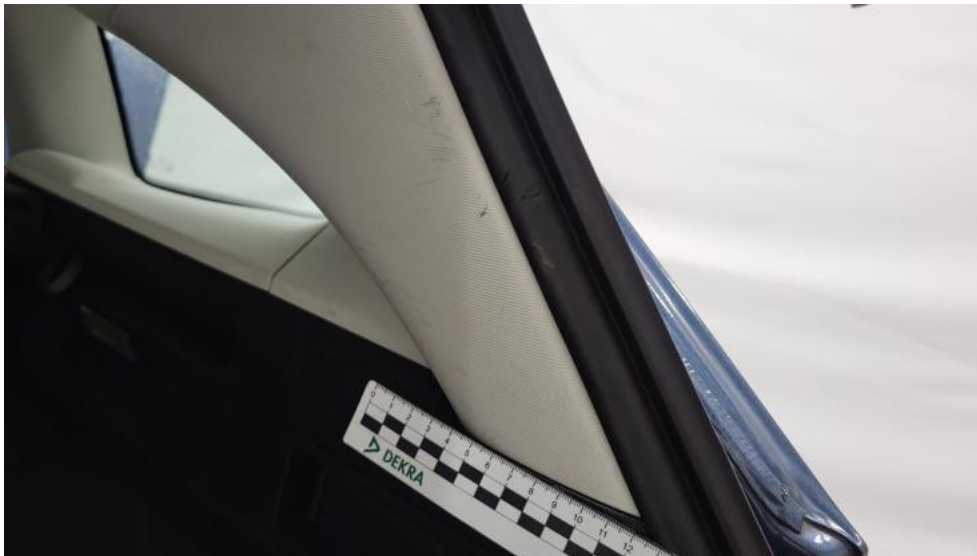
**Fot. 84.**

Wykładzina pokrywy tylnej - Rysa/odprysk 1
