Nr zlecenia DEKRA: PKOL(W)/LODZ/31544/25/04/30  
Nr zlecenia/szkody:  
Data zlecenia: 30-04-2025

**DEKRA Polska - Centrala**  
02-673 Warszawa, ul. Konstruktorska 12A

| Producent | AUDI |
| Typ/wersja | A6 Allroad 3.0 TDI Quattro Tiptr. |

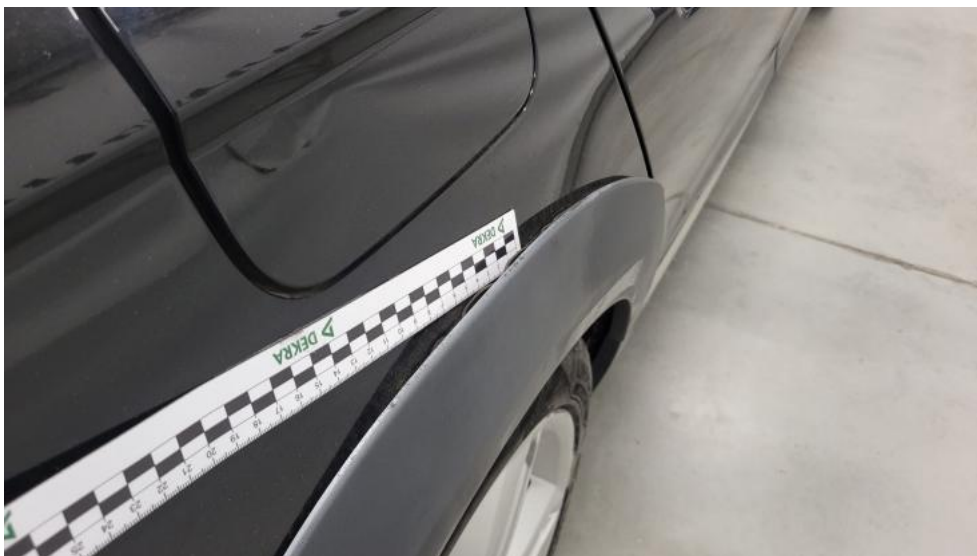
**Fot. 54.**

Listwa krawędzi błotnika tyl P - Inne 1

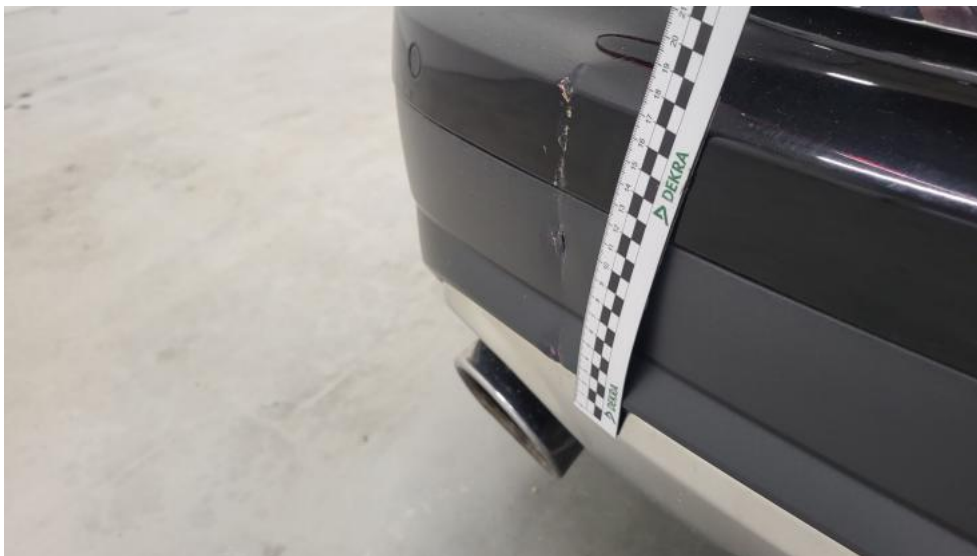
**Fot. 55.**

Zderzak tylny - Wgniecenie/odkształcenie 1

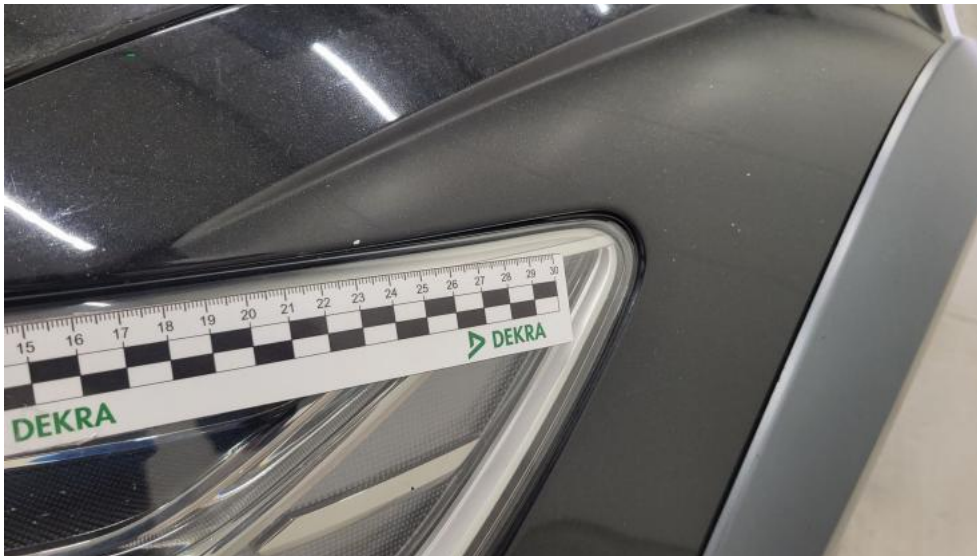
**Fot. 65.**

Błotnik przedni L - Rysa/odprysk 1

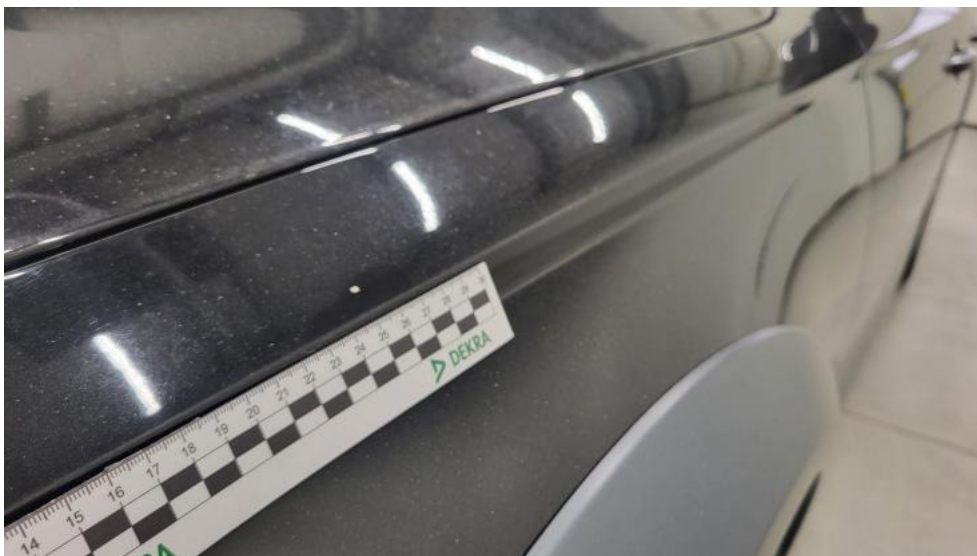
**Fot. 66.**

Błotnik przedni L - Rysa/odprysk 2
