Nr zlecenia DEKRA: PKOL(W)/LODZ/37365/25/05/23  
Nr zlecenia/szkody: PS19/08618  
Data zlecenia: 23-05-2025

**DEKRA Polska - Centrala**  
02-673 Warszawa, ul. Konstruktorska 12A

| Producent | FIAT |
| Model | Tipo Kombi 16-20 |

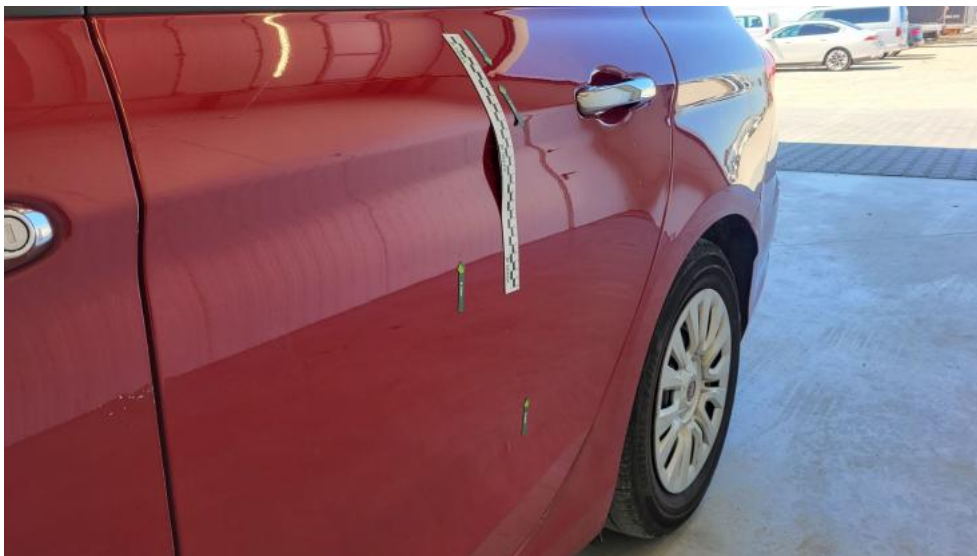
**Fot. 71.**

Drzwi tylne L - Wgniecenie/odkształcenie 1

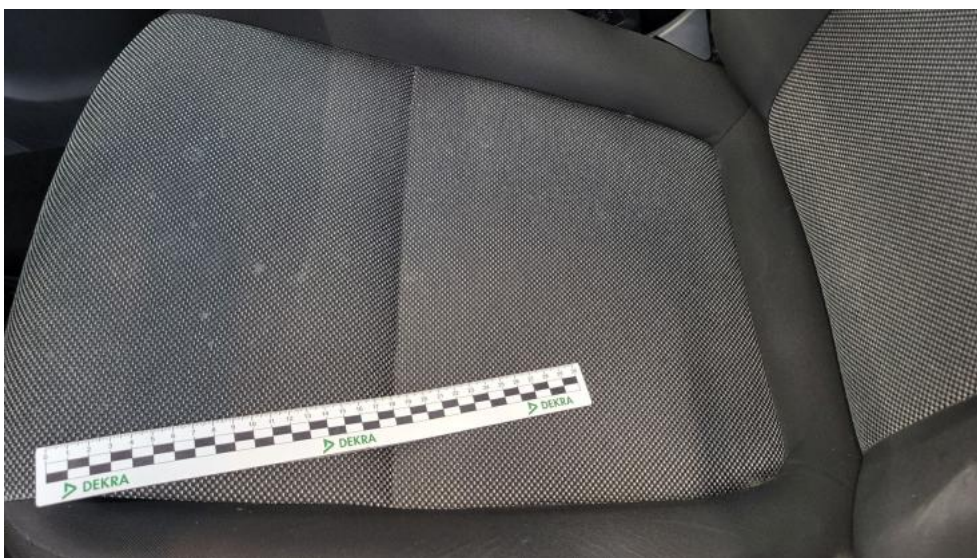
**Fot. 76.**

Fotel prz. lew. - Inne 1

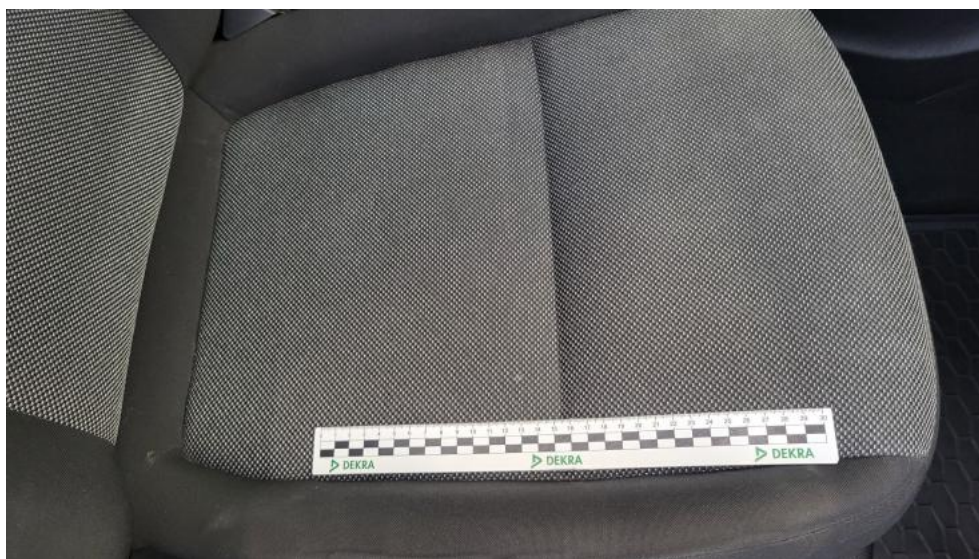
**Fot. 77.**  
Fotel prz. praw. - Inne 1

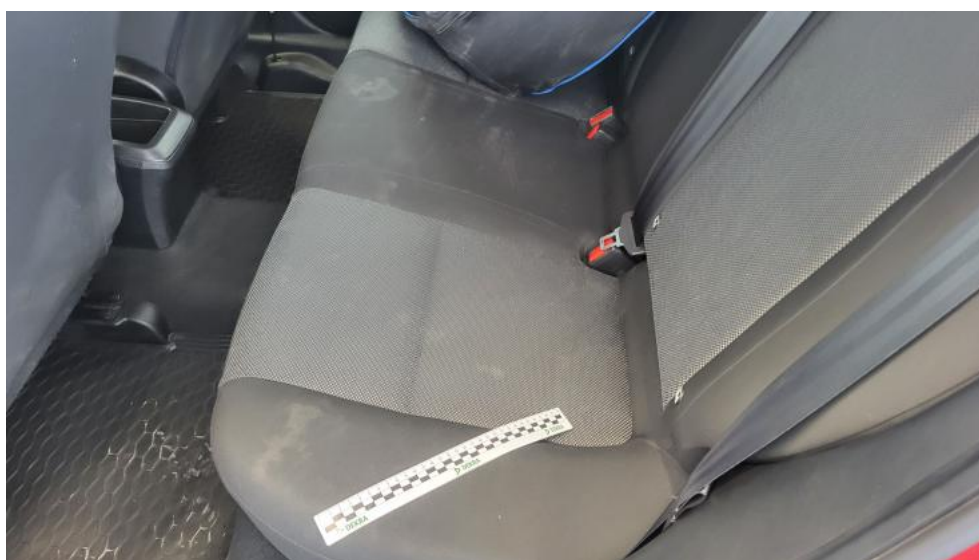
**Fot. 78.**  
Kanapa tyl. - Inne 1
