Nr zlecenia DEKRA: PKOL(W)/LODZ/94506/26/10/08  
Nr zlecenia/szkody: 23/044732  
Data zlecenia: 08-10-2026

| Model | X7 [G07] 18-22 |
| Typ/wersja | X7 M50i sport-aut |
| VIN | WBACX610609H05486 |

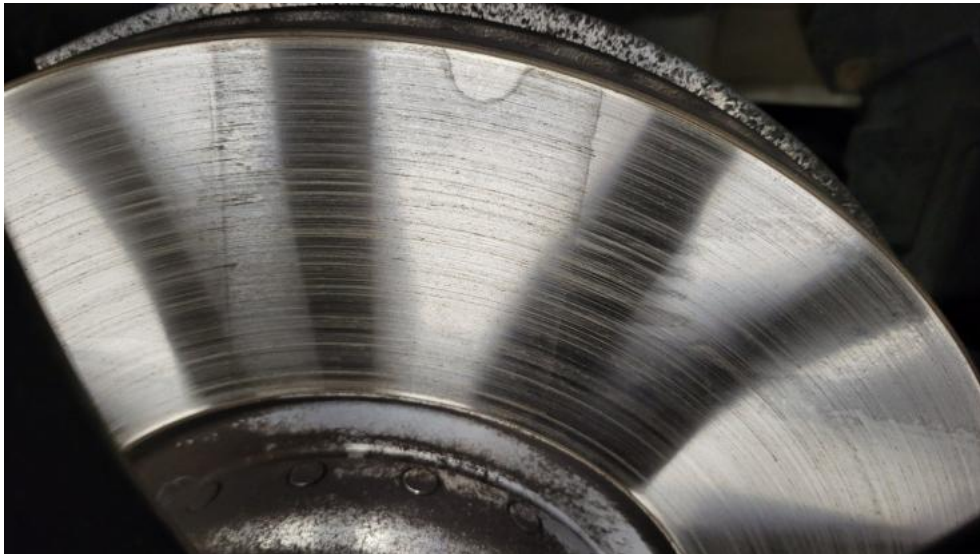
**Fot. 15.**

Tarcza hamulcowa przednia prawa

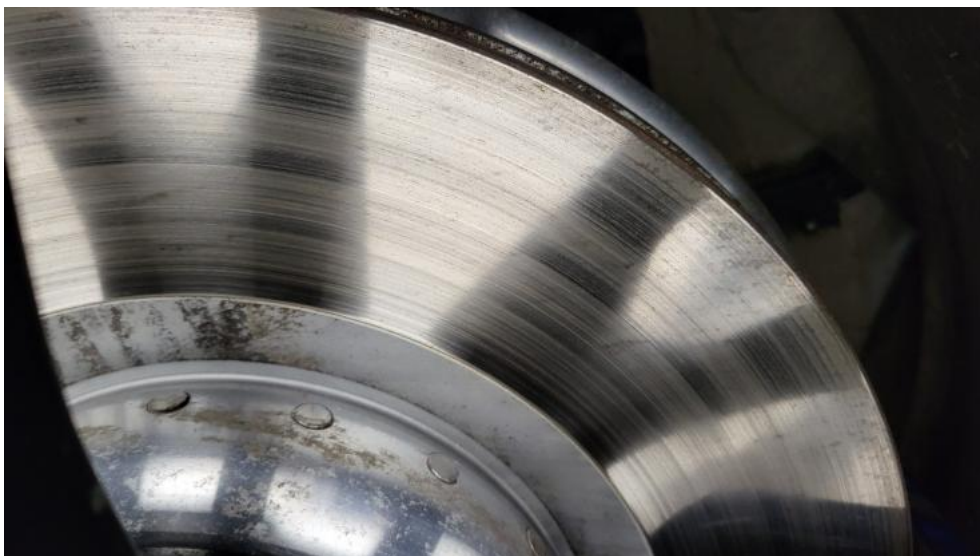
**Fot. 16.**

Tarcza hamulcowa tylna prawa

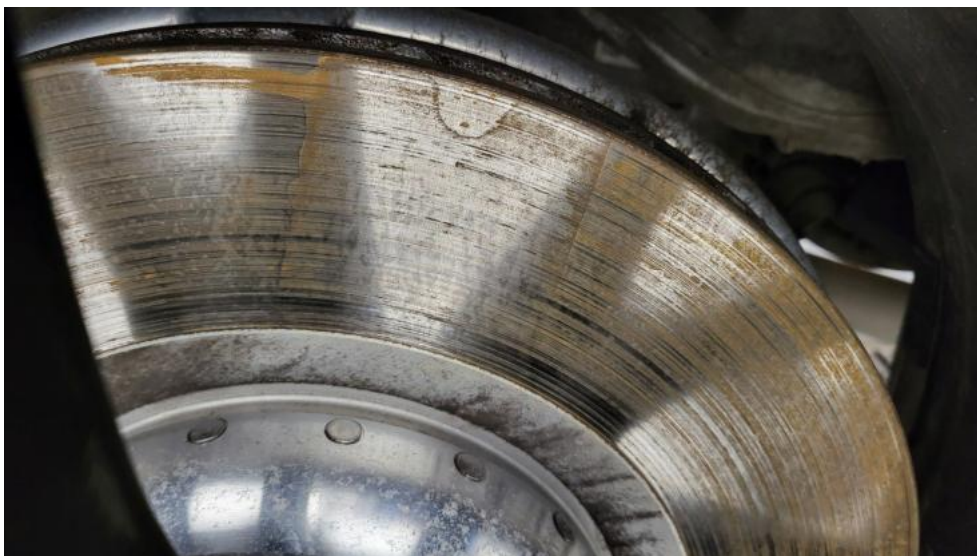
**Fot. 17.**

Tarcza hamulcowa tylna lewa

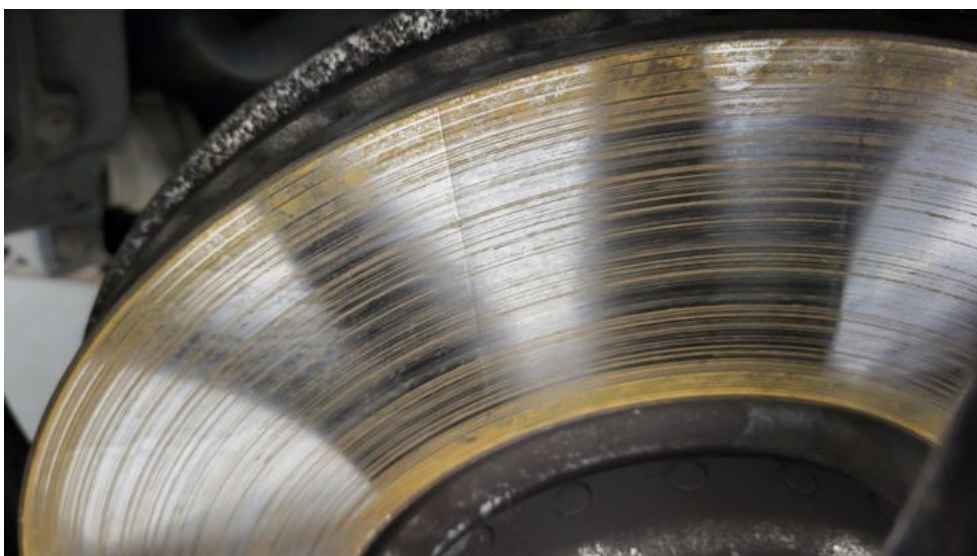
**Fot. 18.**

Tarcza hamulcowa przednia lewa

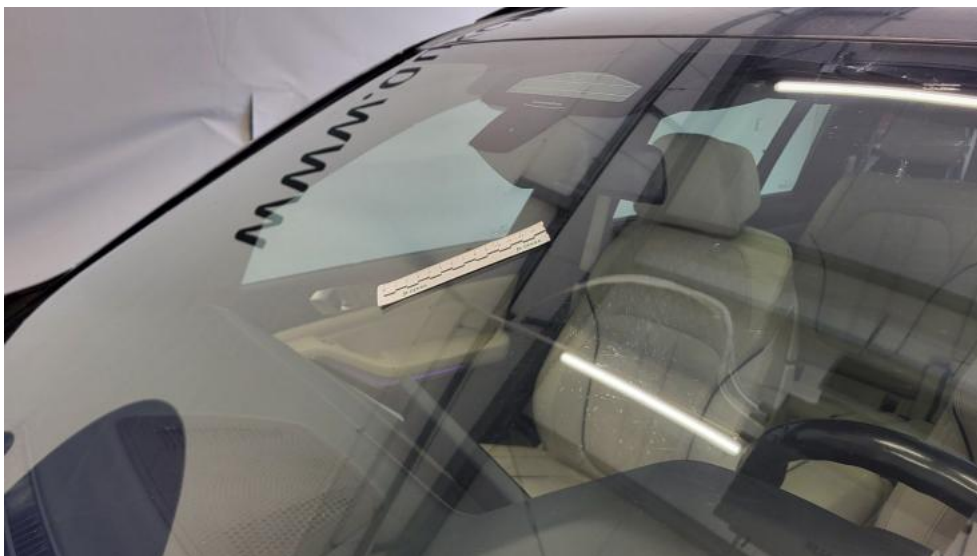
**Fot. 55.**

Szyba czołowa - zdjęcie poglądowe 1
