Nr zlecenia DEKRA: PKOL(W)/LODZ/74678/25/10/01  
Nr zlecenia/szkody: 20/024475  
Data zlecenia: 01-10-2025

| Producent | MERCEDES-BENZ |
| Model | AMG GT 18-21 |
| VIN | WDD2906591A015680 |

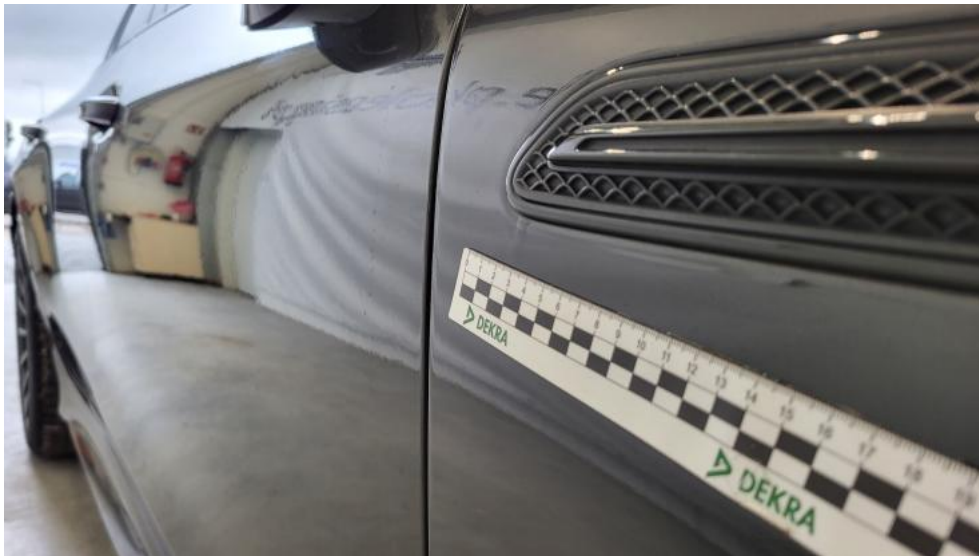
**Fot. 49.**

Błotnik przedni P - Wgniecenie/odkształcenie 2

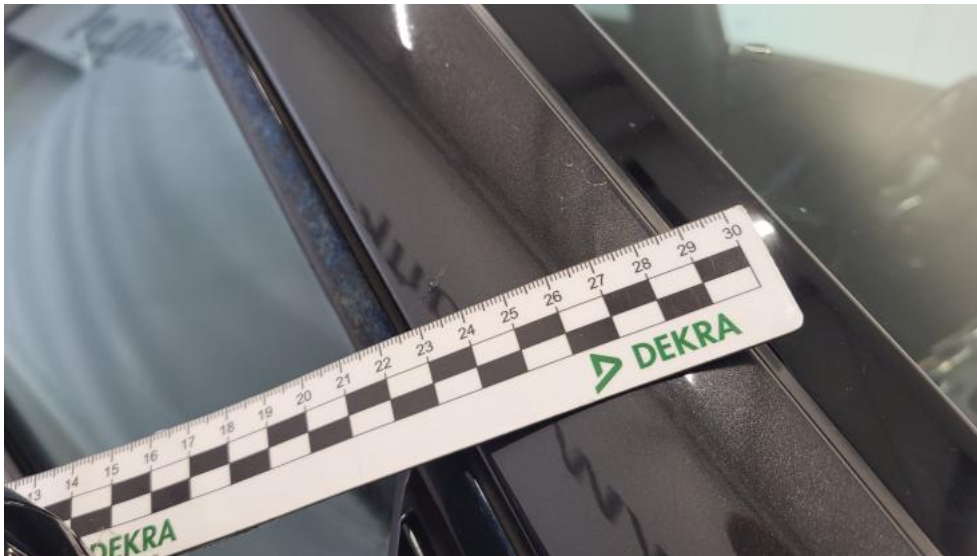
**Fot. 57.**

Słupek przedni P - Rysa/odprysk 1

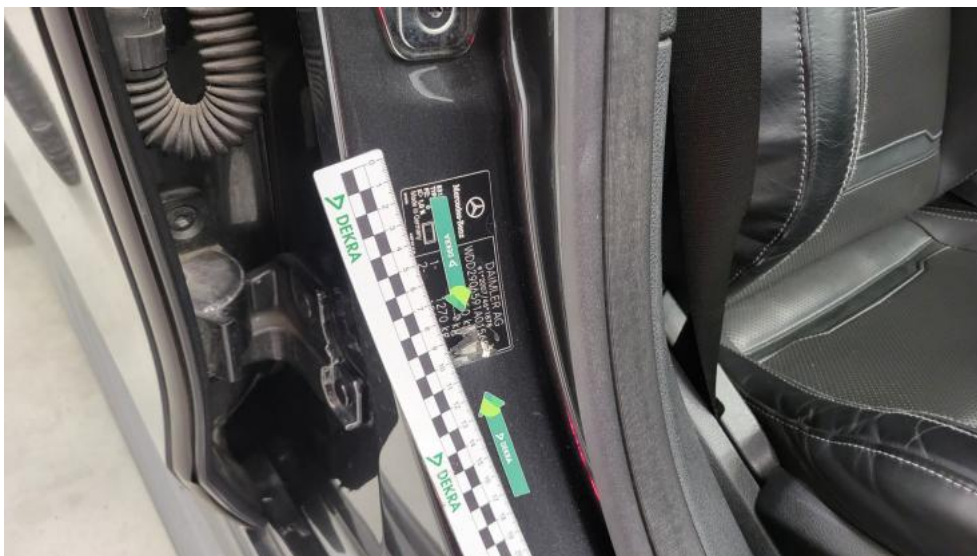
**Fot. 58.**

Słupek środkowy P - Wgniecenie/odkształcenie 1

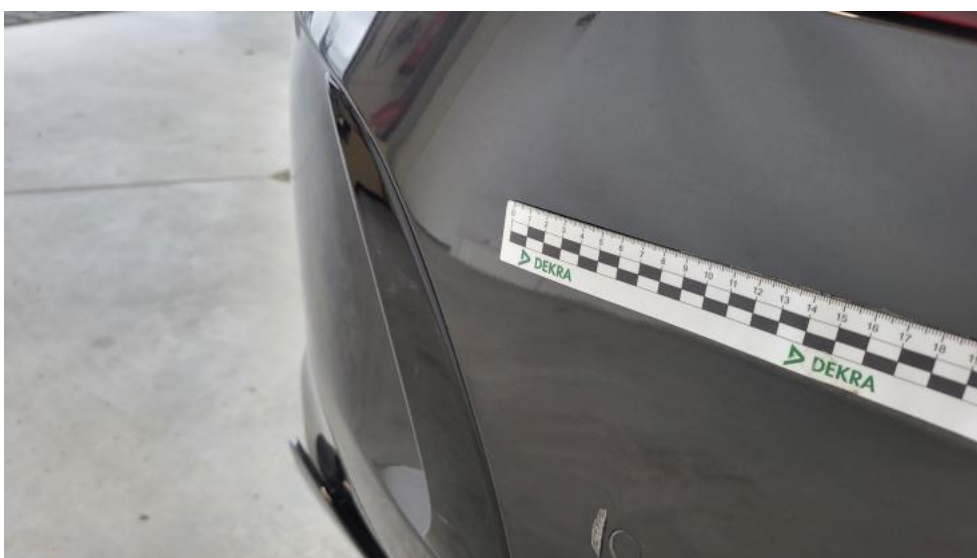
**Fot. 66.**

Zderzak tylny - Rysa/odprysk 1

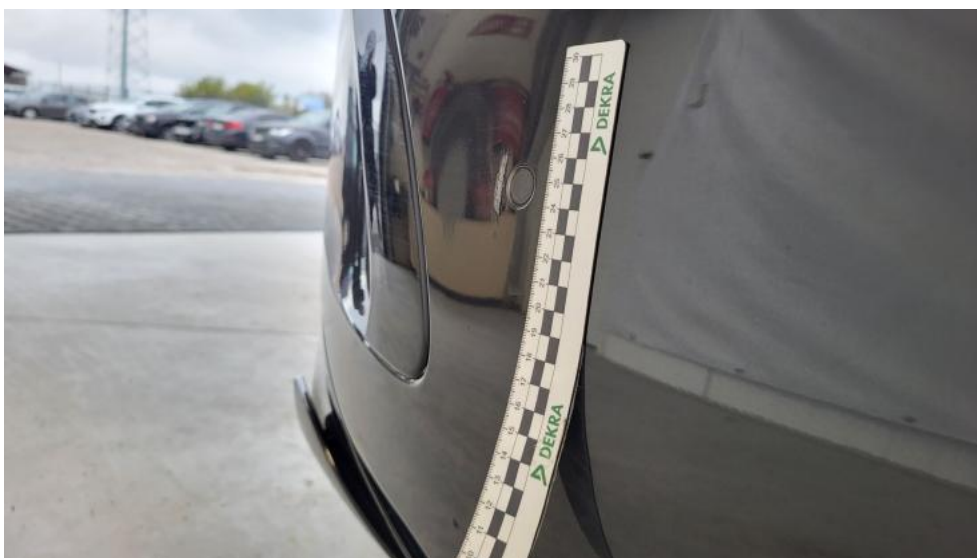
**Fot. 68.**

Zderzak tylny - Wgniecenie/odkształcenie 1

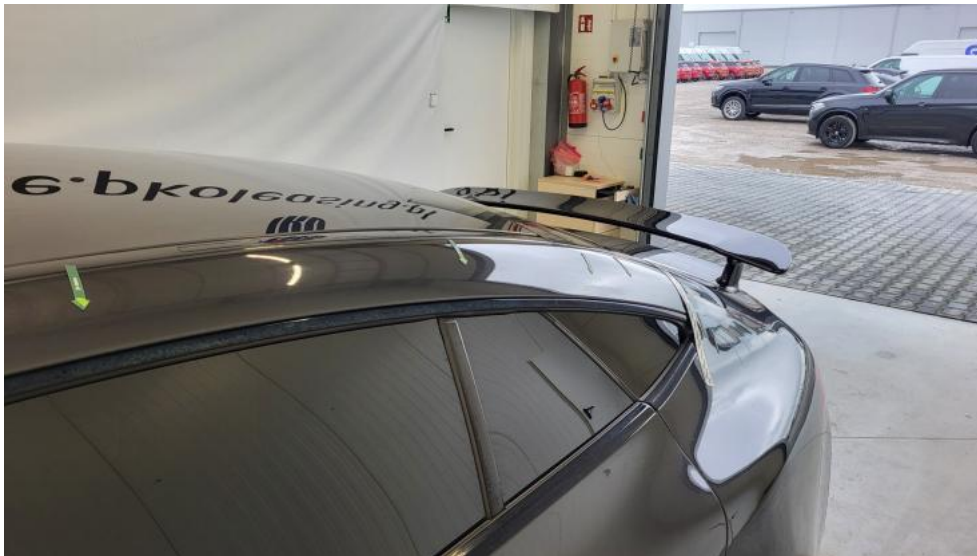
**Fot. 69.**

Błotnik tylny L / Ściana boczna L - Wgniecenie/odkształcenie 1

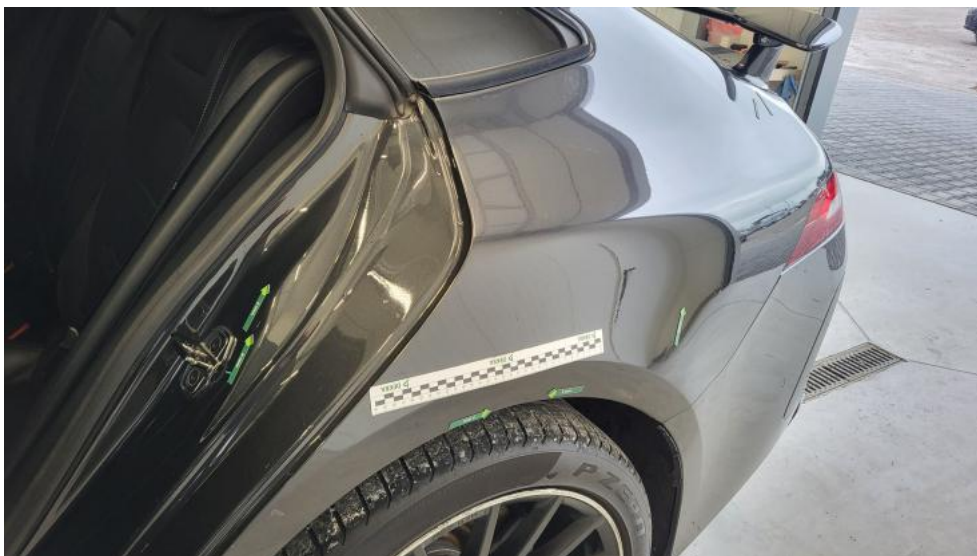
**Fot. 70.**

Błotnik tylny L / Ściana boczna L - Wgniecenie/odkształcenie 2

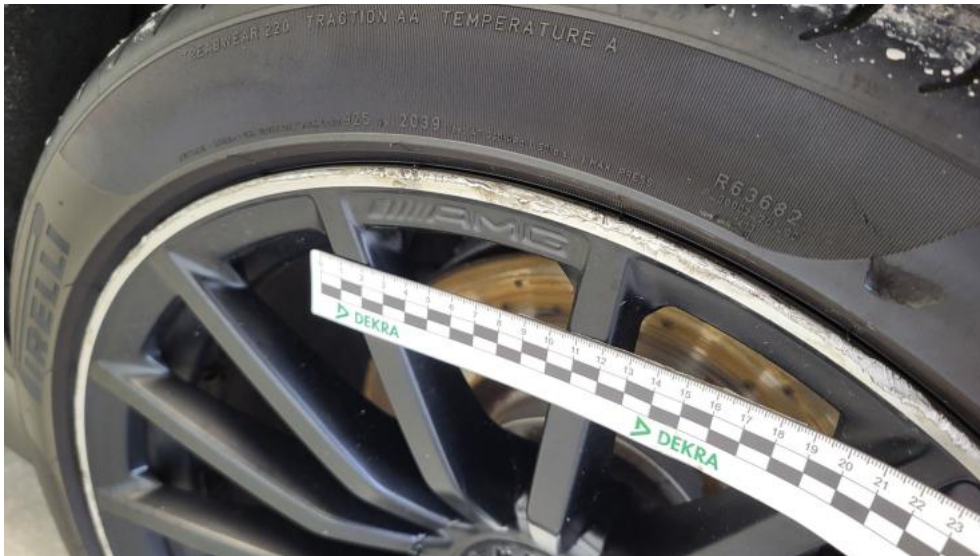
**Fot. 71.**

Felga aluminiowa tylna L - Rysa/odprysk 1

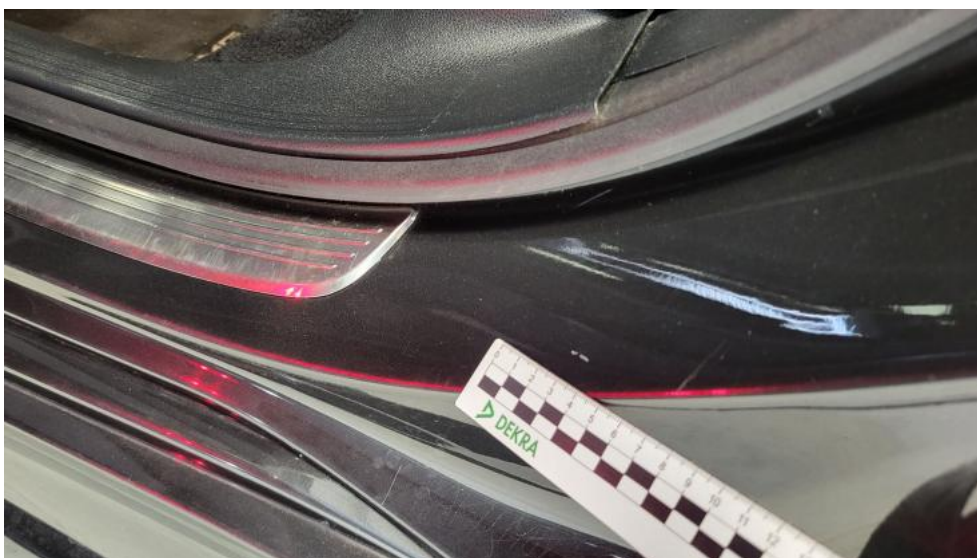
**Fot. 76.**

Próg L - Rysa/odprysk 1

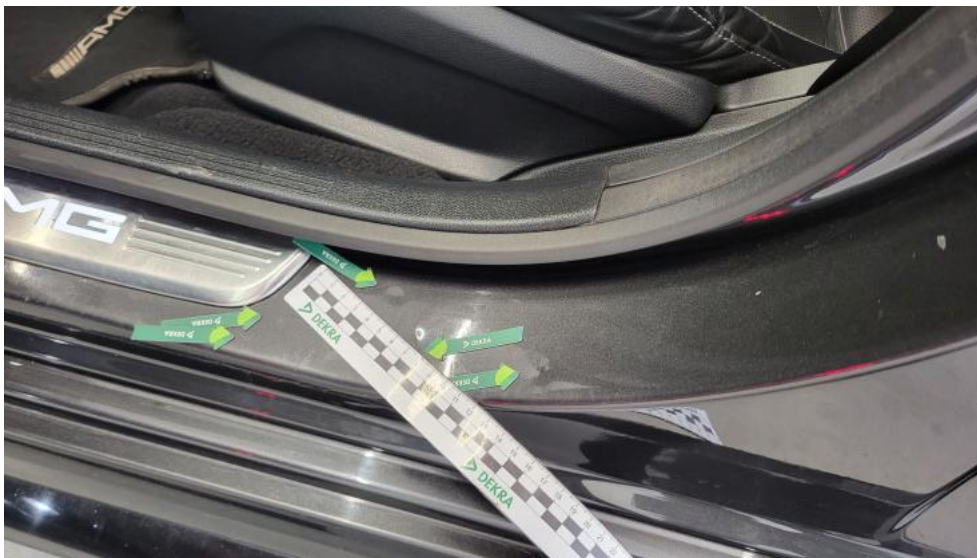
**Fot. 77.**

Próg L - Wgniecenie/odkształcenie 1

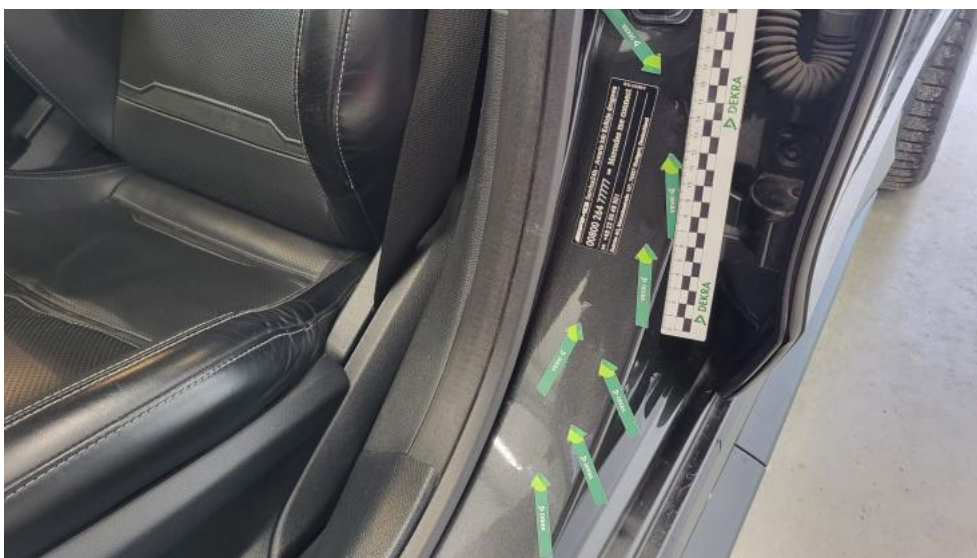
**Fot. 78.**

Słupek środkowy L - Wgniecenie/odkształcenie 1
