Nr zlecenia DEKRA: PKOL(W)/LODZ/92961/25/11/28  
Nr zlecenia/szkody: 20/052783  
Data zlecenia: 28-11-2025

| Producent | FORD |
| Model | Focus Kombi 18-21 |
| Nr rejestracyjny | WZ466CC |

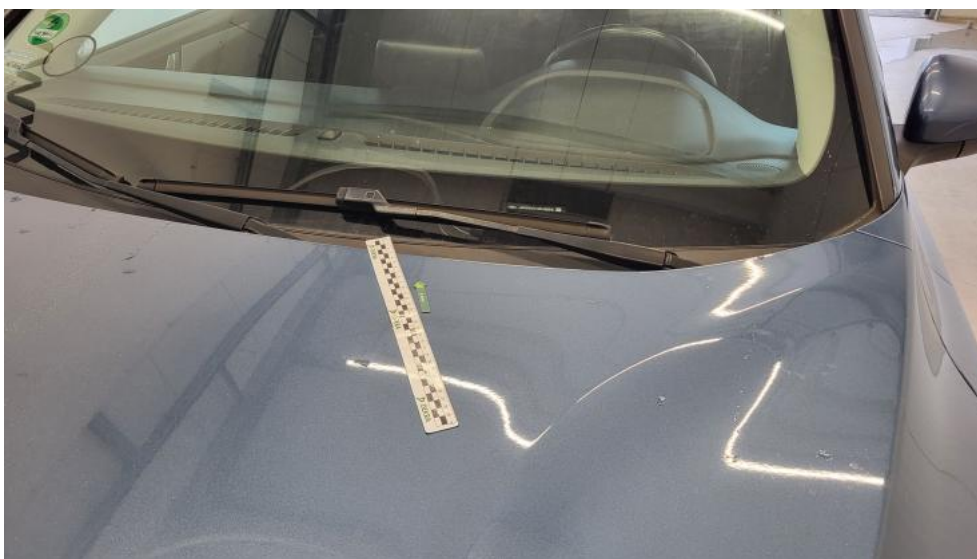
**Fot. 37.**

Pokrywa komory silnika - zdjęcie poglądowe 1

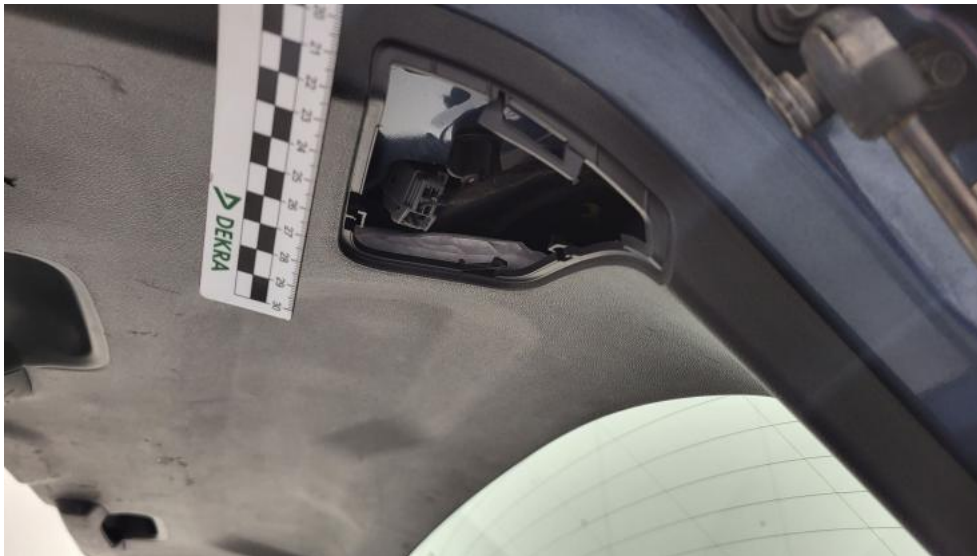
**Fot. 75.**

Wykładzina pokrywy tylnej - Inne 1

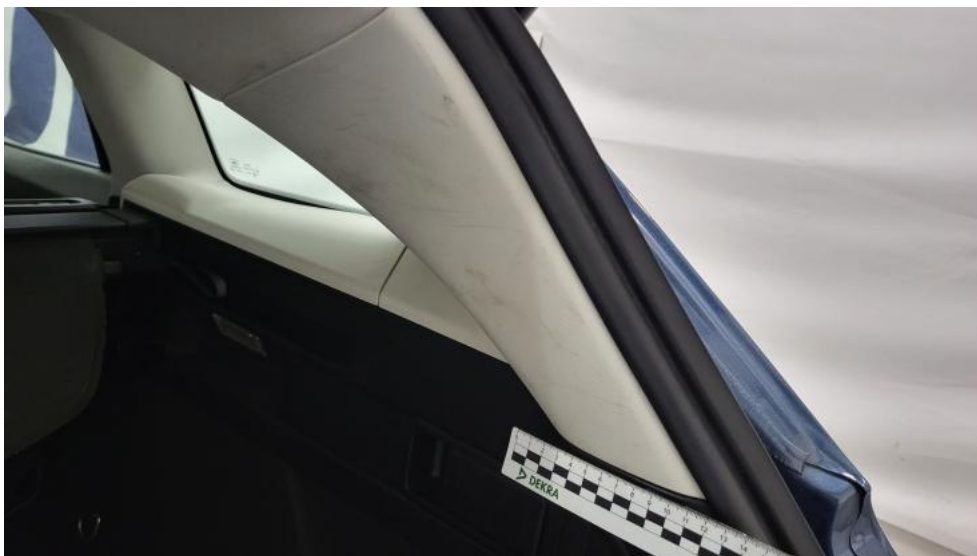
**Fot. 76.**

Wykładzina przestrzeni bagażowej - Inne 1
