DEKRA's commission No. : PKOL(W)/LODZ/55299/26/06/16  
commission/ damage No. : PS23/02163  
Date of commission: 16-06-2026

| Model | Sportage 21-25 |
| Type / version | Sportage 1.6 T-GDI mHEV Business Line 2WD DCT |
| Registration /record No. | WU0351R |

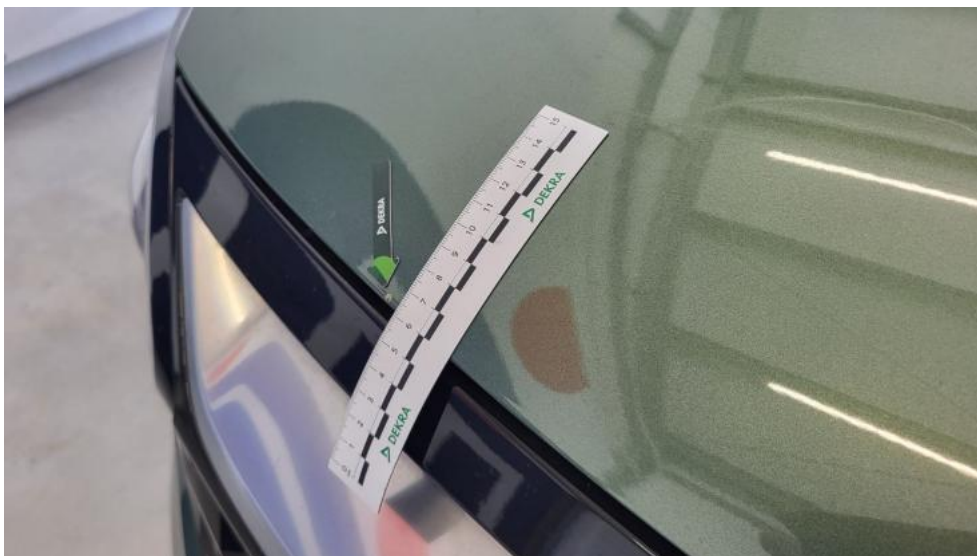
**Photo 44.**

Pokrywa komory silnika - zdjęcie poglądowe 1

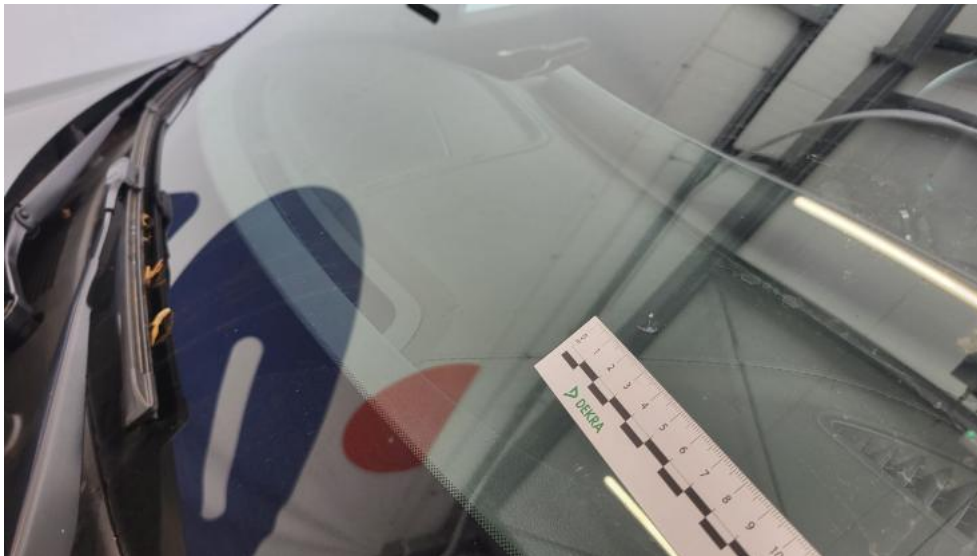
**Photo 47.**

Szyba czołowa - zdjęcie poglądowe 1
