Nr zlecenia DEKRA: PKOL(W)/LODZ/80270/26/08/27  
Nr zlecenia/szkody: 23/014881  
Data zlecenia: 27-08-2026

**DEKRA Polska - Centrala**  
02-673 Warszawa, ul. Konstruktorska 12A

| Model | Q5 16-20 |
| Typ/wersja | Q5 45 TFSI mHEV Quattro Sport |

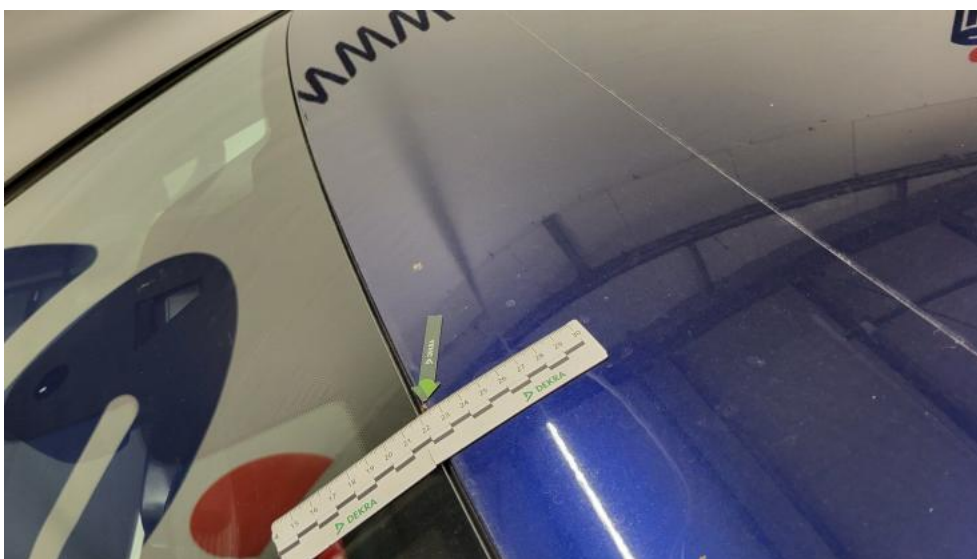
**Fot. 55.**

Dach - zdjęcie poglądowe 1

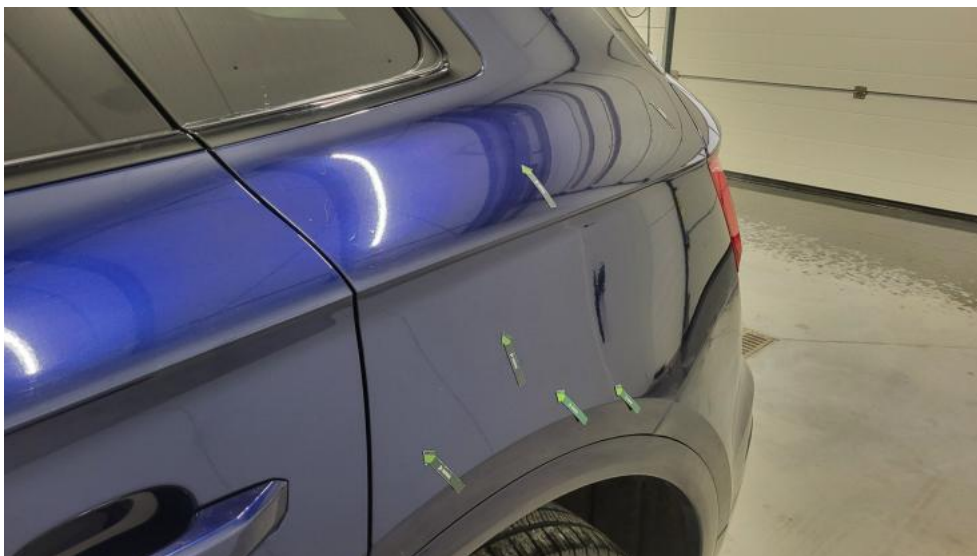
**Fot. 57.**

Błotnik tylny L / Ściana boczna L - zdjęcie poglądowe 1

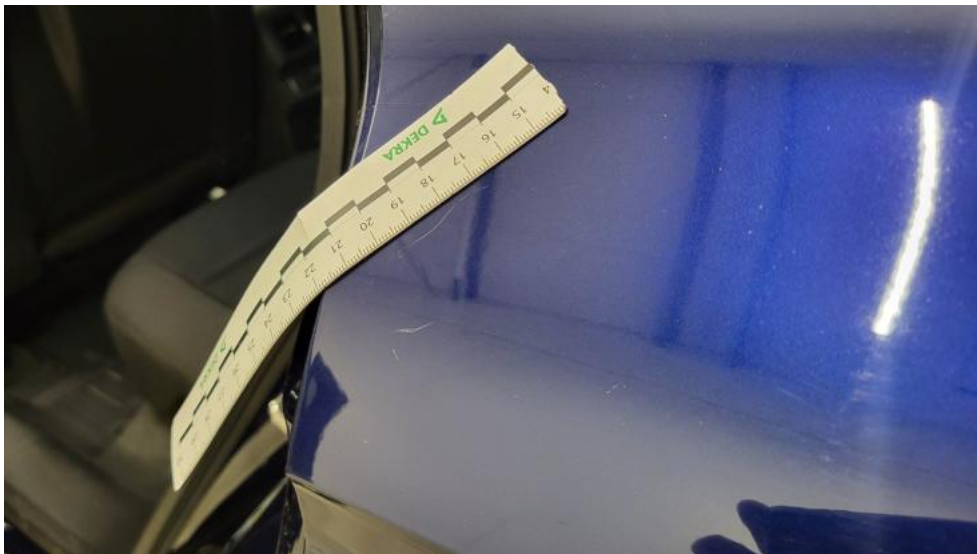
**Fot. 59.**

Błotnik tylny L / Ściana boczna L - Rysa/odprysk 2

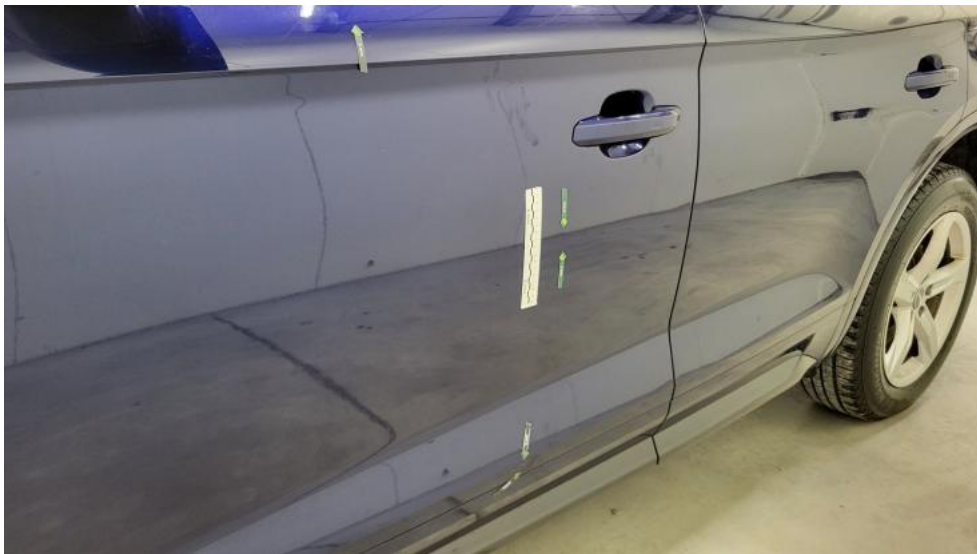
**Fot. 61.**

Drzwi przed L - zdjęcie poglądowe 1

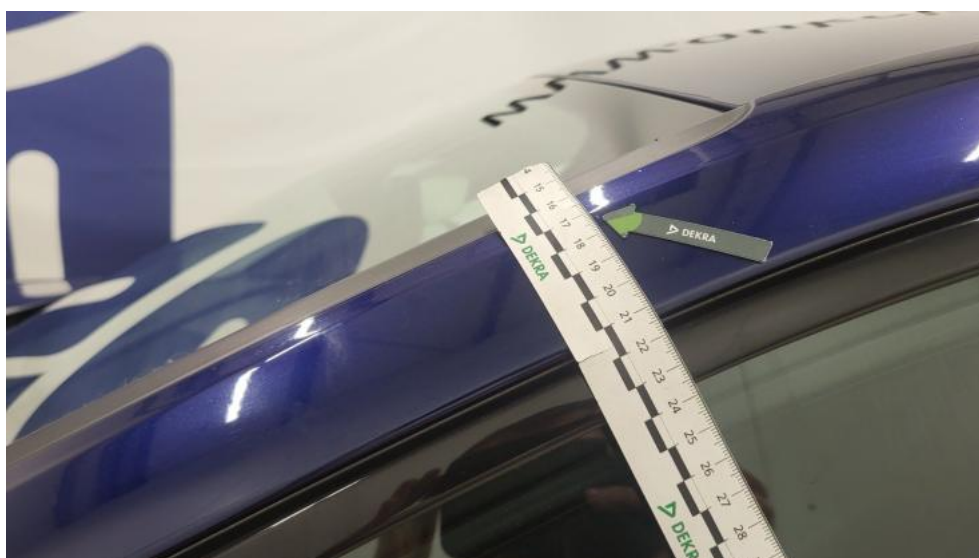
**Fot. 70.**

Słupek przedni L - zdjęcie poglądowe 1
