Nr zlecenia DEKRA: PKOL(W)/LODZ/87915/26/09/18  
Nr zlecenia/szkody: 19/035160  
Data zlecenia: 18-09-2026

**DEKRA Polska - Centrala**  
02-673 Warszawa, ul. Konstruktorska 12A

| Producent | MITSUBISHI |
| Typ/wersja | Outlander 2.0 Intense Comfort 4WD CVT |

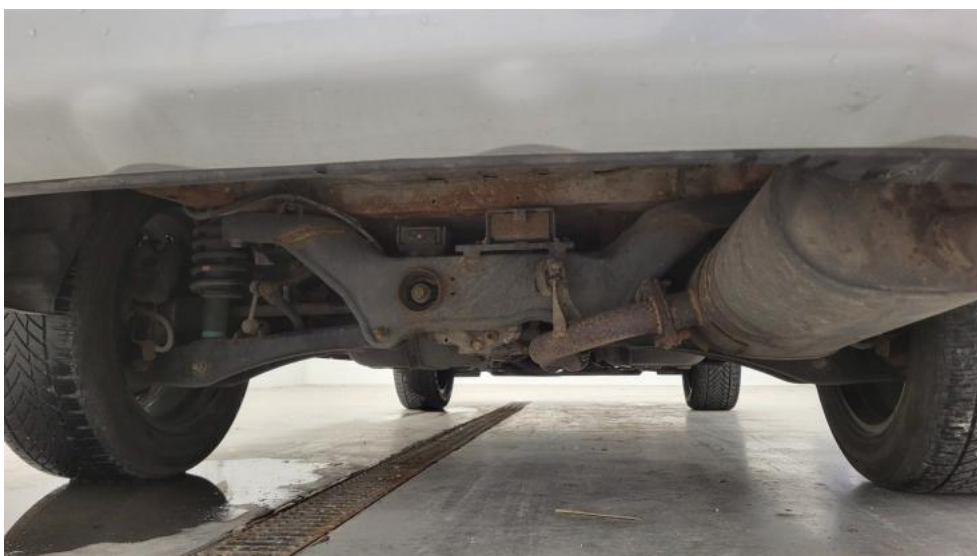
**Fot. 14.**  
Spód pojazdu tył

Rysy na samochodzie. Głośna i nierówna praca silnika, do weryfikacji serwisowej. Brak aktualnych badań technicznych. Brak kompresora zestawu naprawczego. Wymagany przegląd. Głośna praca układu wydechowego, do weryfikacji serwisowej. Substancja na samochodzie. Odpryski na szybie czołowej.

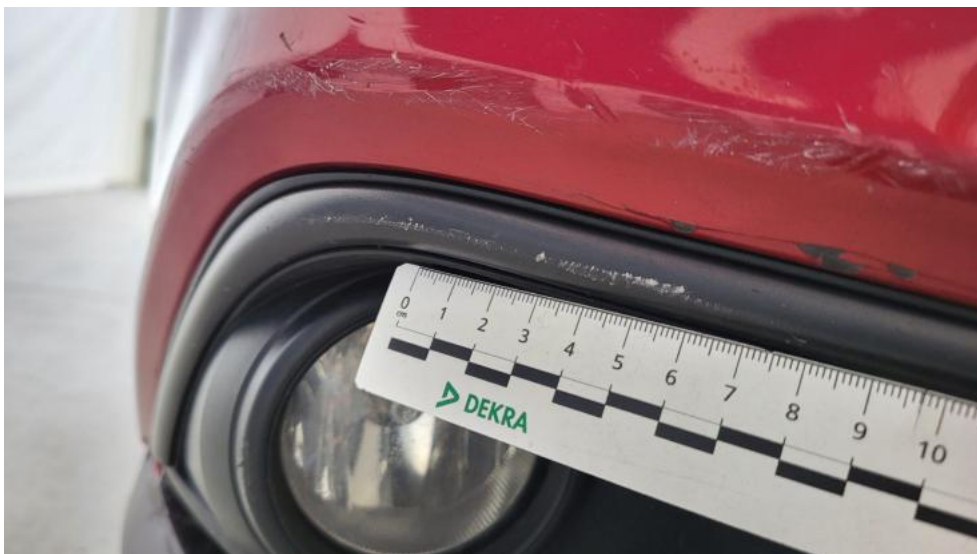
**Fot. 41.**

Kratka/zaślepka halogenu P - Rysa/odprysk 1

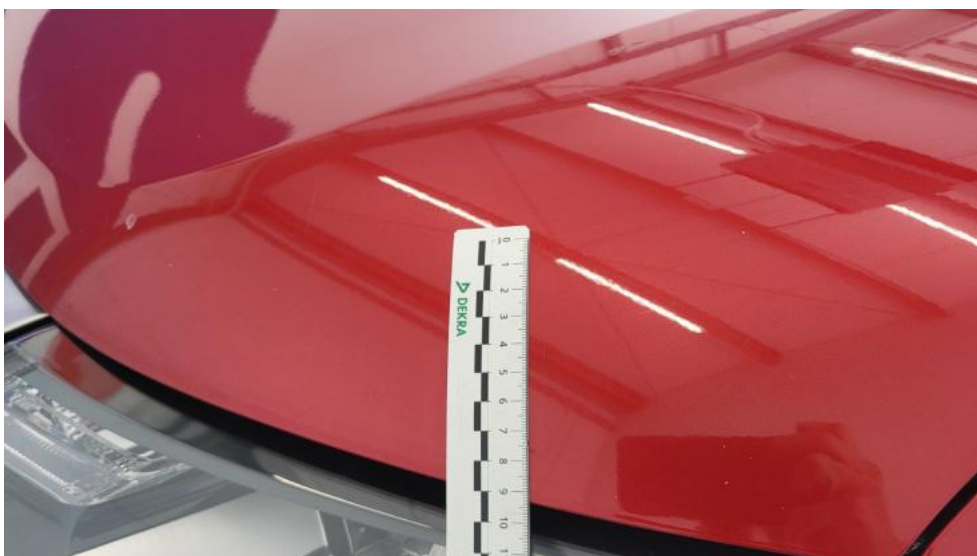
**Fot. 42.**

Pokrywa komory silnika - Rysa/odprysk 1

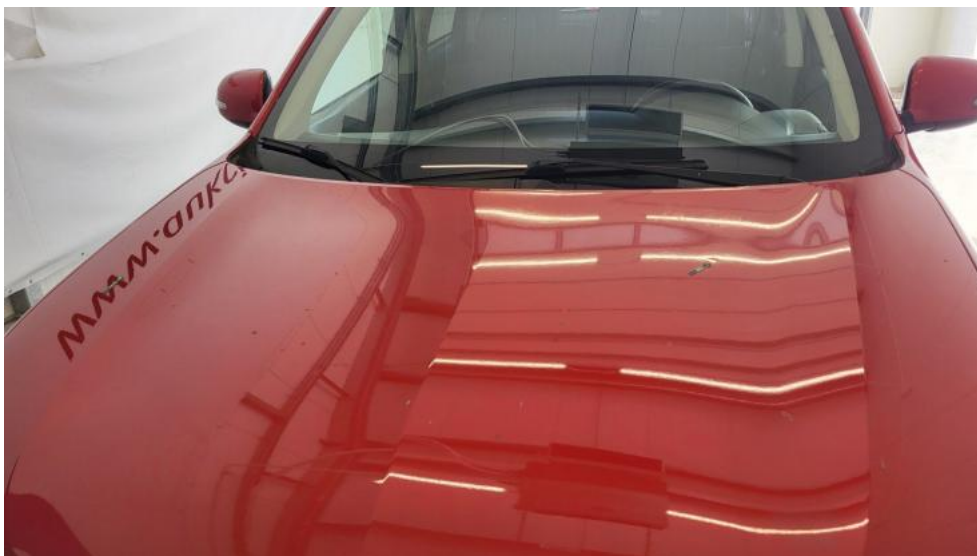
**Fot. 43.**

Pokrywa komory silnika - Wgniecenie/odkształcenie 1

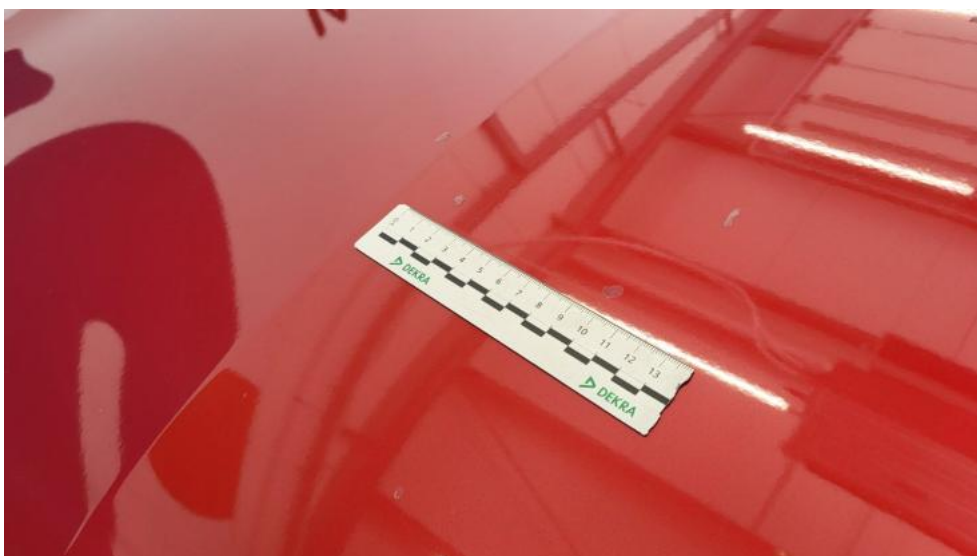
**Fot. 44.**

Pokrywa komory silnika - Inne 1

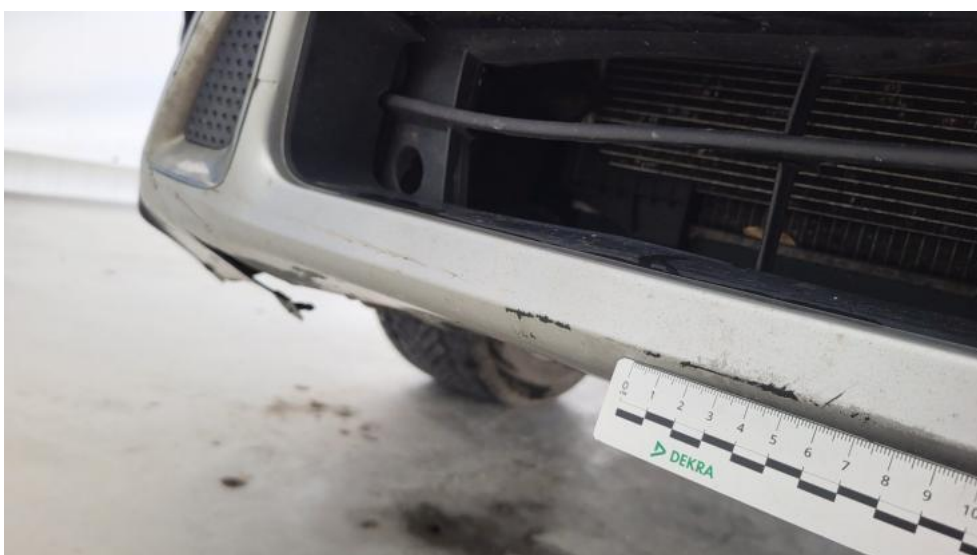
**Fot. 46.**

Spoiler zderzaka przedniego - Rysa/odprysk 2

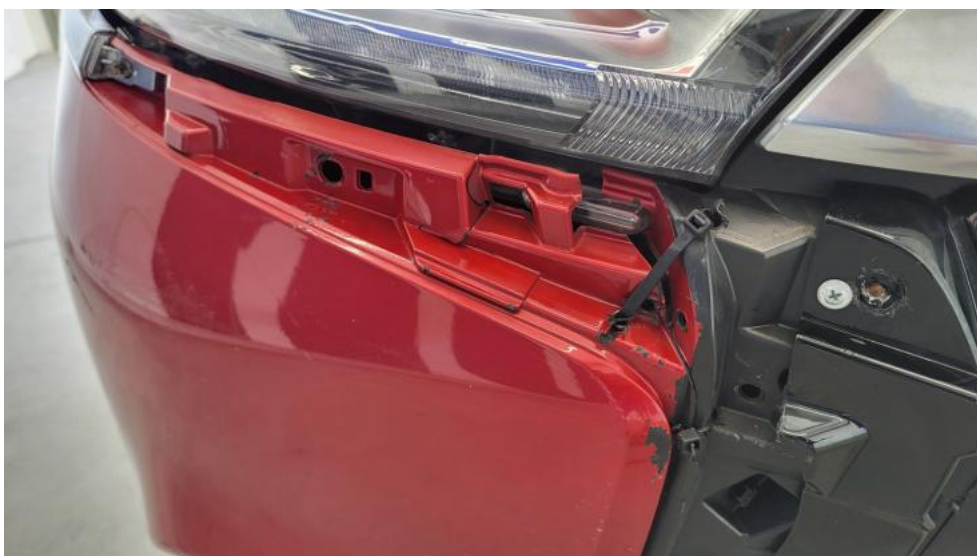
**Fot. 50.**  
Zderzak - Inne 1

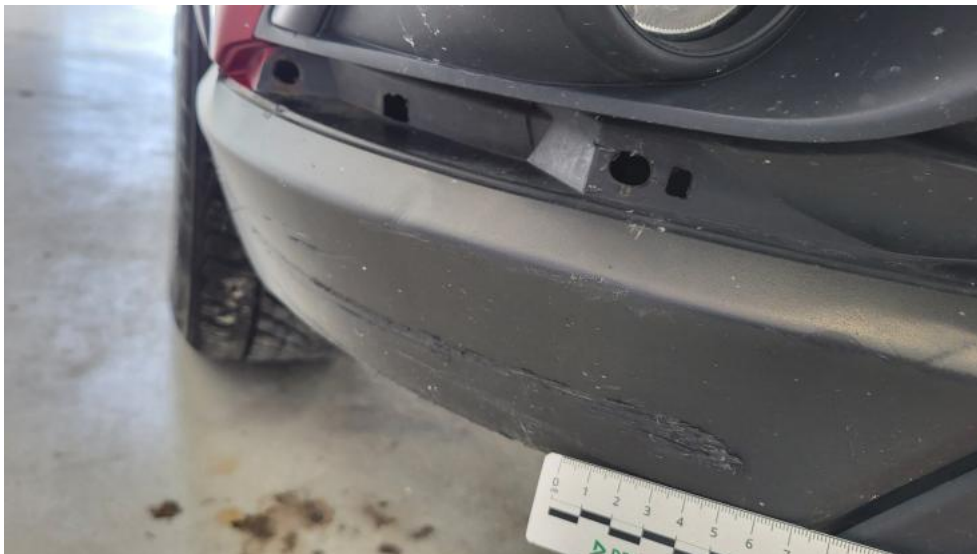
**Fot. 51.**

Zderzak przedni cz dolna - Rysa/odprysk 1

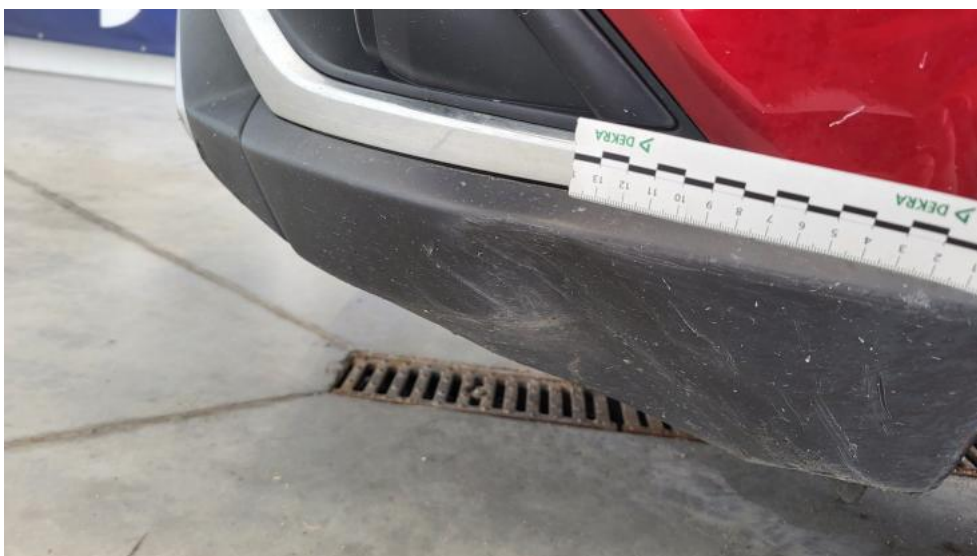
**Fot. 52.**

Zderzak przedni cz dolna - Wgniecenie/odkształcenie 1

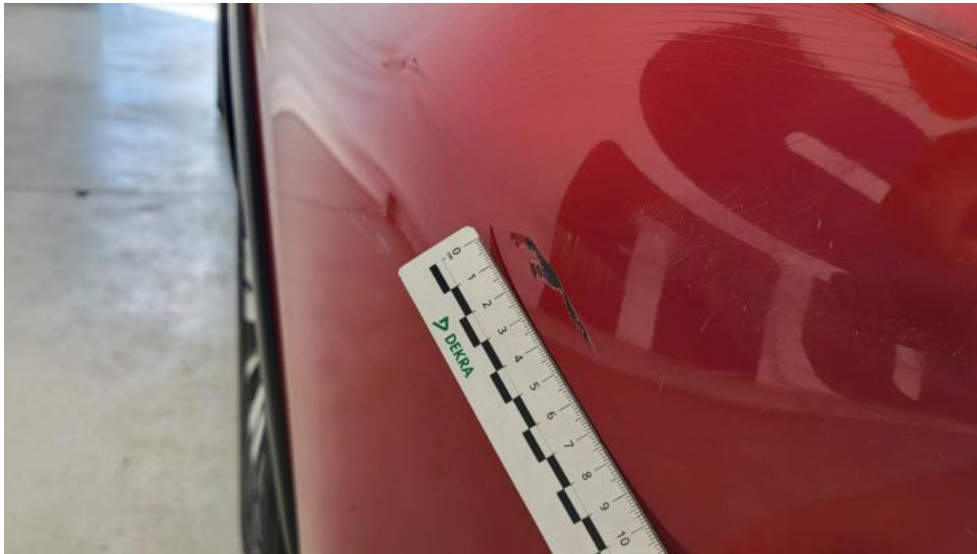
**Fot. 57.**

Zderzak przedni cz P - Rysa/odprysk 2

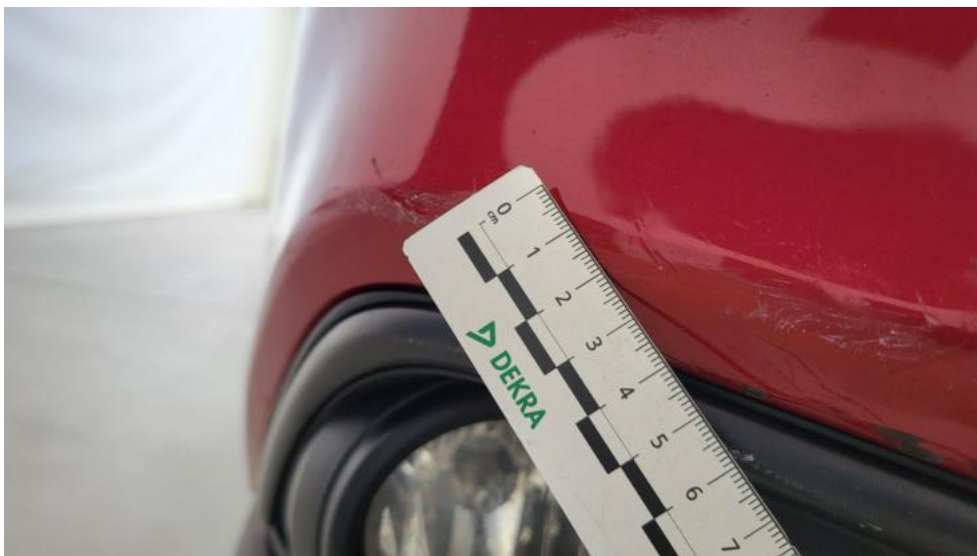
**Fot. 58.**

Zderzak przedni cz P - Wgniecenie/odkształcenie 1

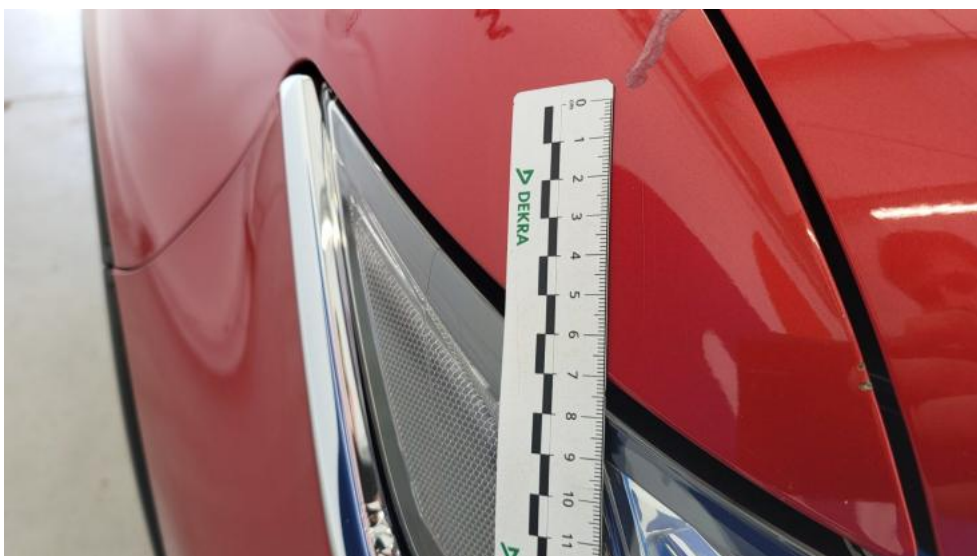
**Fot. 62.**

Błotnik przedni P - Rysa/odprysk 1

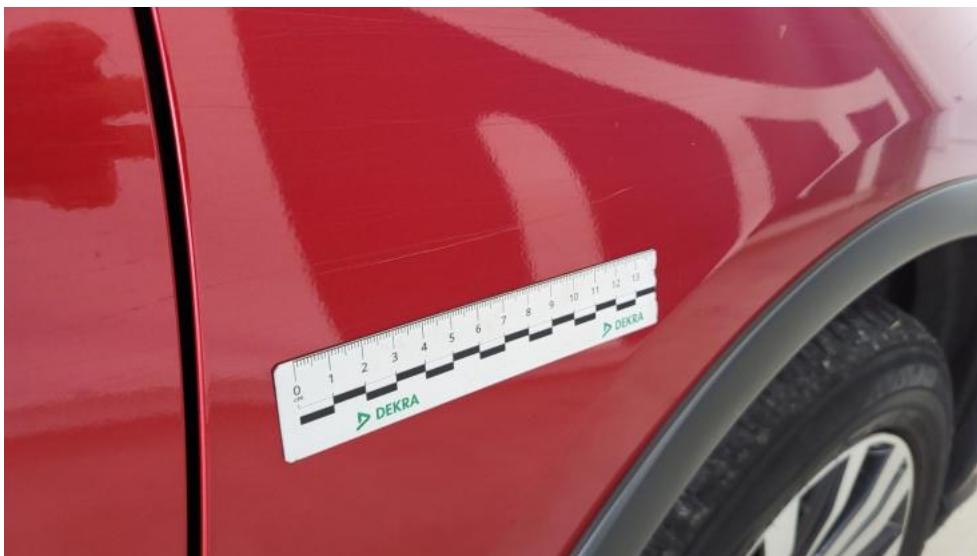
**Fot. 63.**

Błotnik przedni P - Rysa/odprysk 2

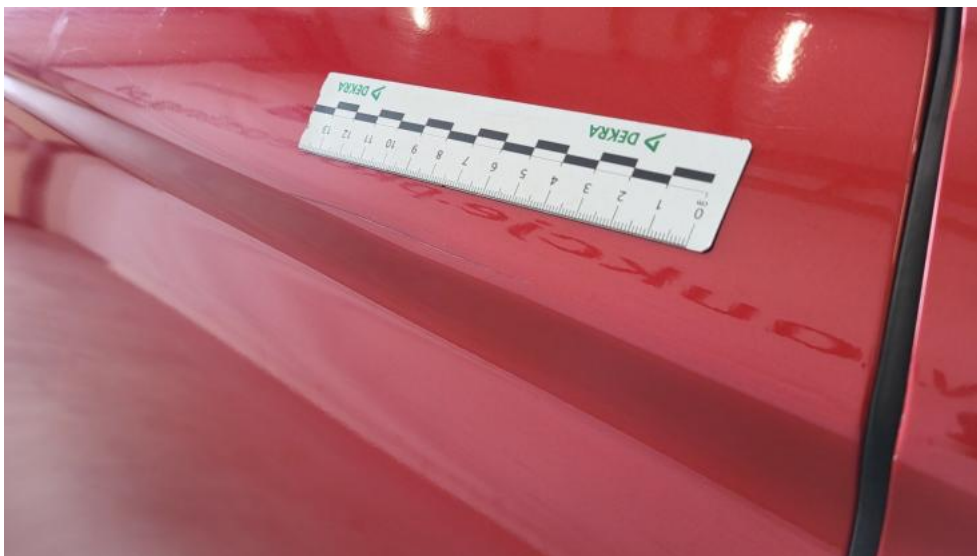
**Fot. 71.**

Drzwi tylne P - Rysa/odprysk 1

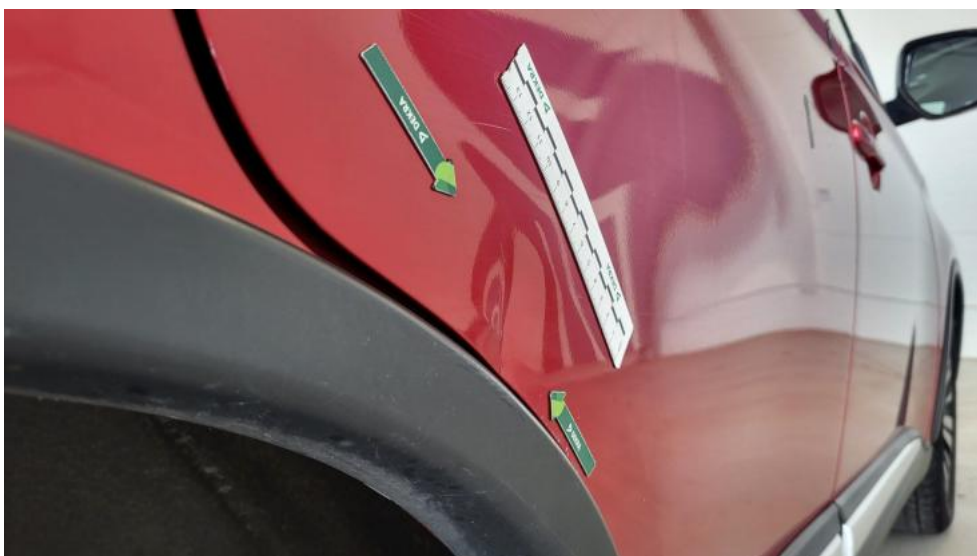
**Fot. 72.**

Drzwi tylne P - Wgniecenie/odkształcenie 1

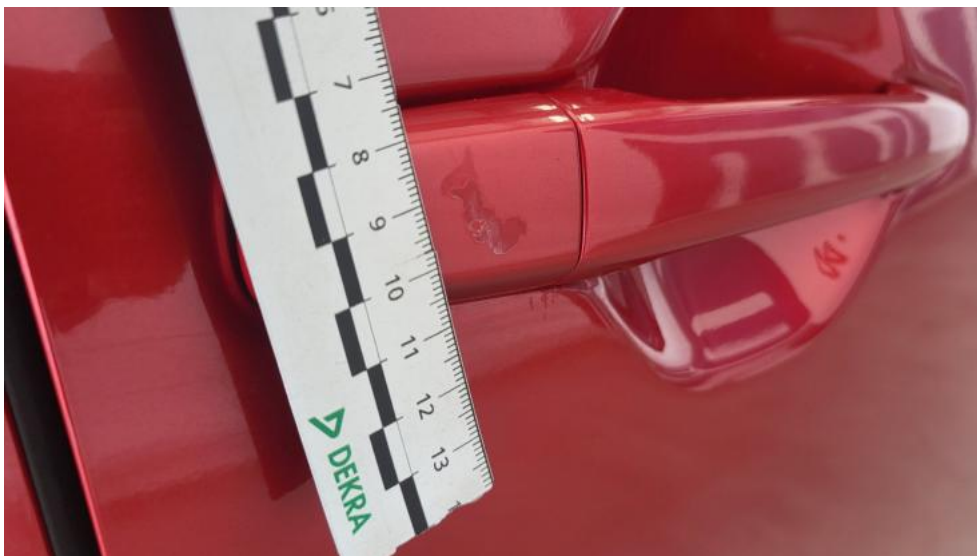
**Fot. 73.**

Klamka drzwi prz P - Inne 1

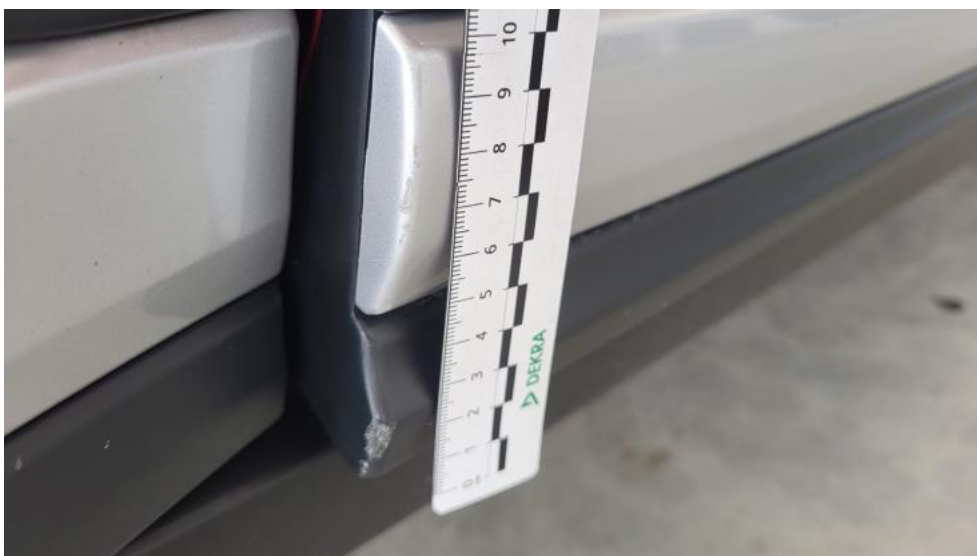
**Fot. 74.**

Listwa drzwi przednich P - Rysa/odprysk 1

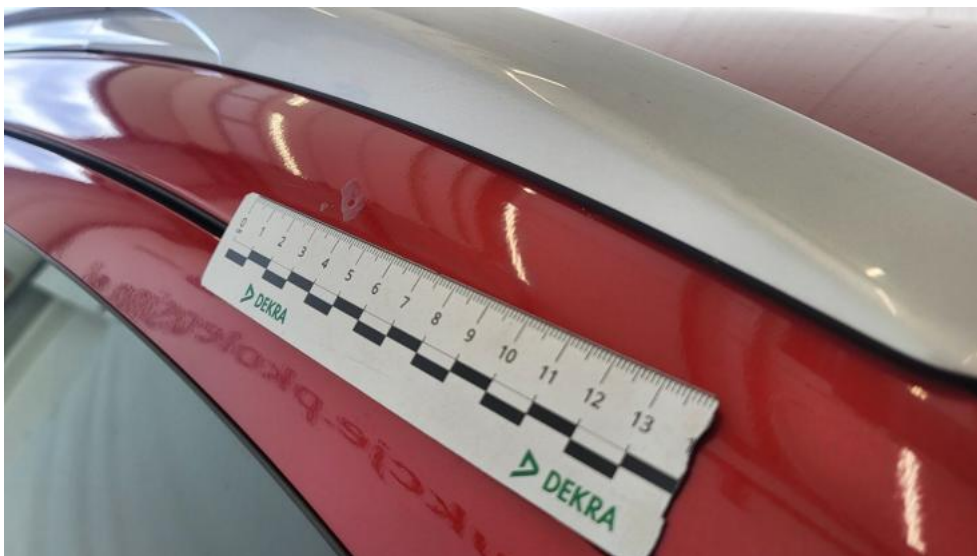
**Fot. 79.**

Słupek przedni P - Inne 1

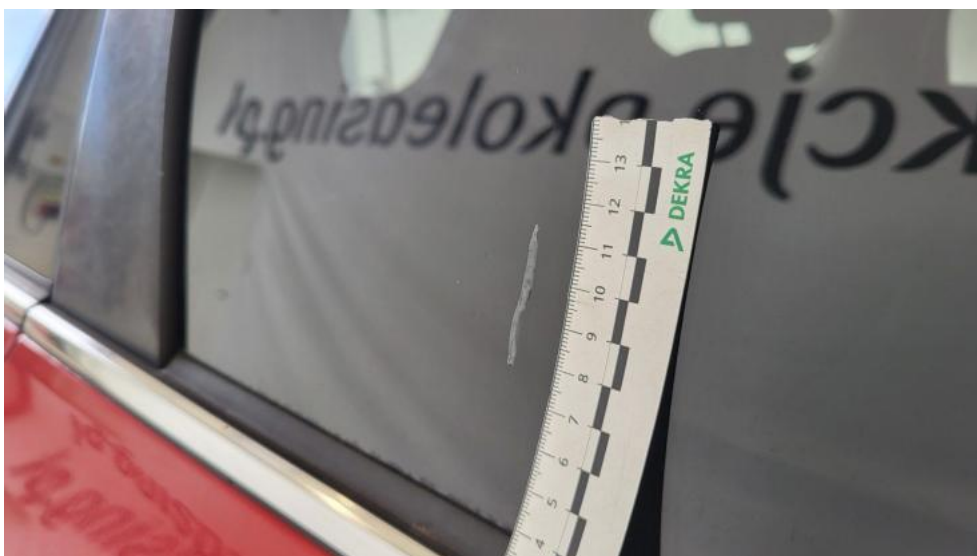
**Fot. 80.**

Szyba boczna środkowa P - Inne 1

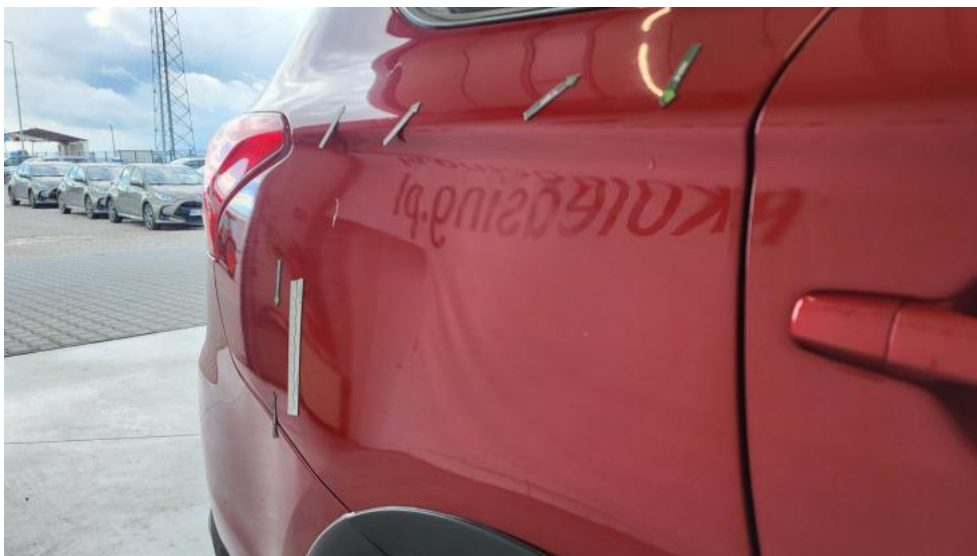
**Fot. 83.**

Błotnik tylny P / Ściana boczna P - Wgniecenie/odkształcenie 2

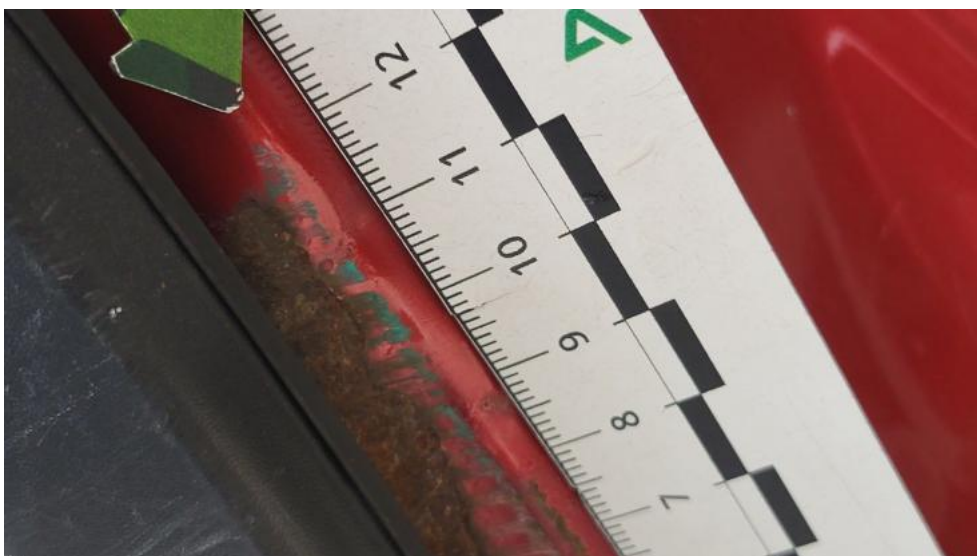
**Fot. 84.**

Błotnik tylny P / Ściana boczna P - Inne 1

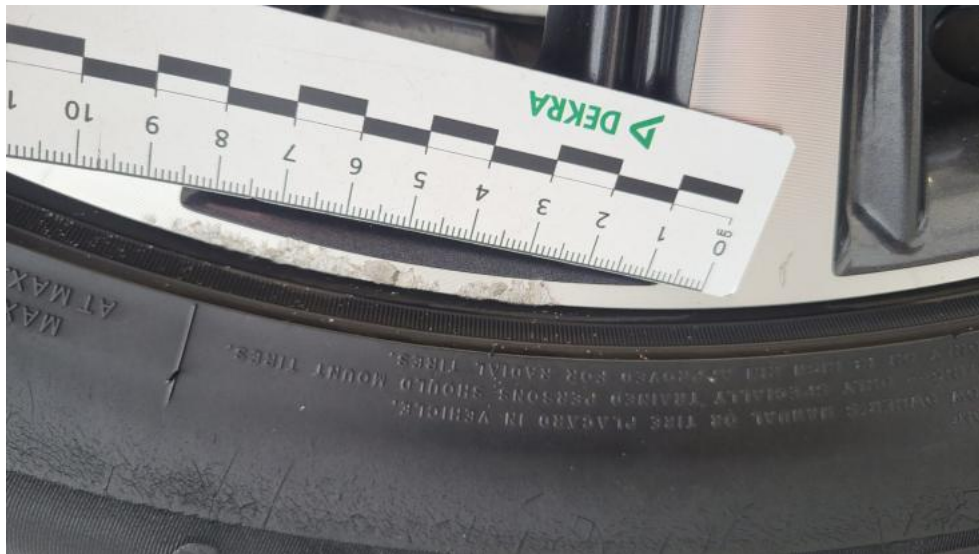
**Fot. 85.**

Felga aluminiowa tylna P - Rysa/odprysk 1

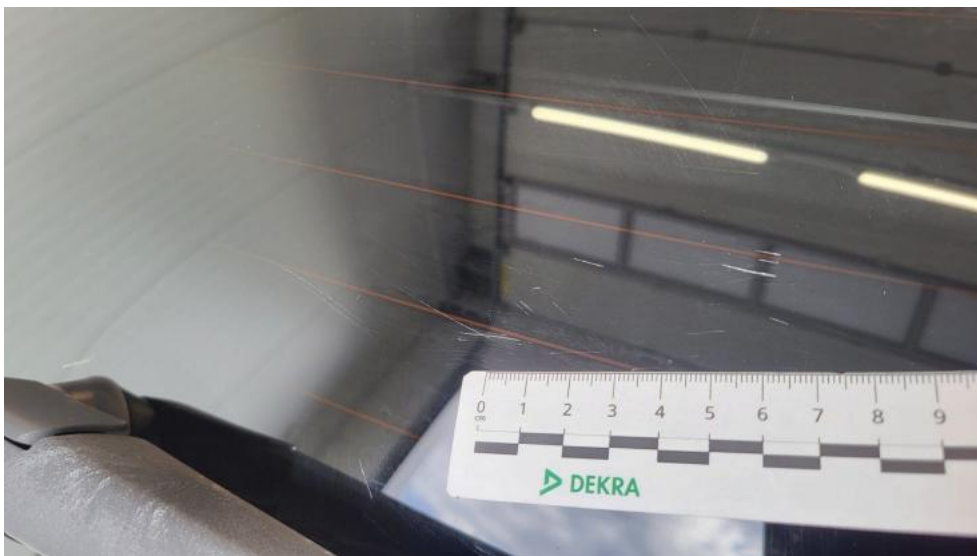
**Fot. 91.**  
Szyba tylna - Rysa/odprysk 1

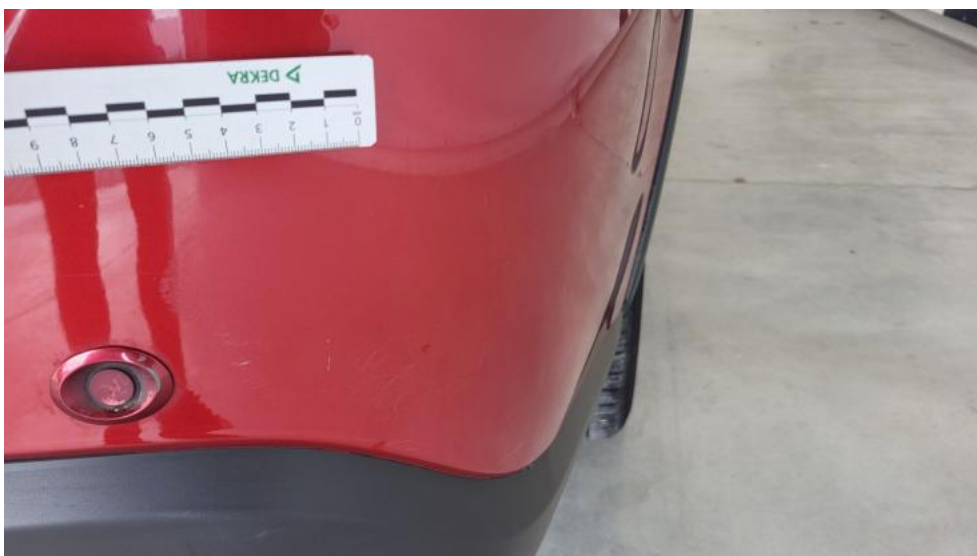
**Fot. 92.**  
Zderzak tylny - Rysa/odprysk 1

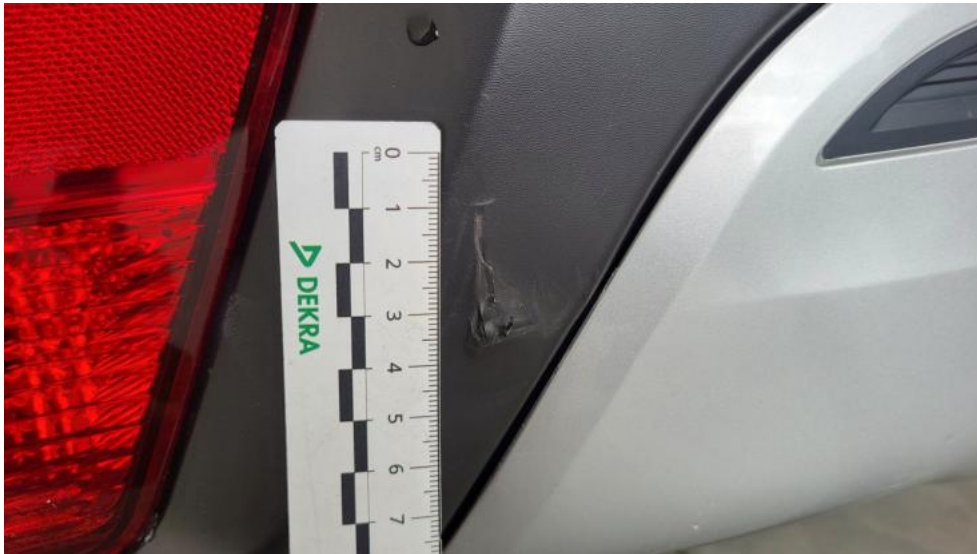
**Fot. 95.**

Zderzak tylny cz dolna - Rysa/odprysk 1

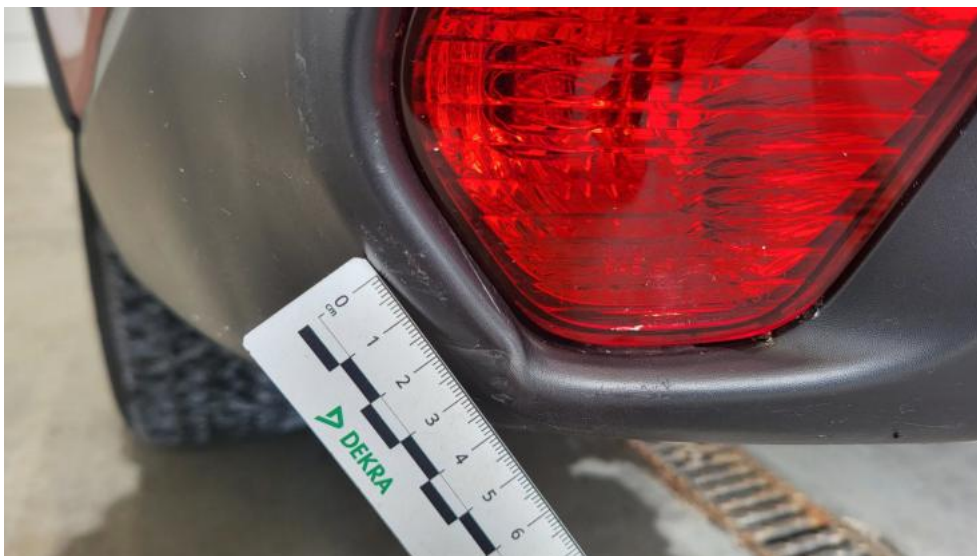
**Fot. 96.**

Zderzak tylny cz dolna - Wgniecenie/odkształcenie 1

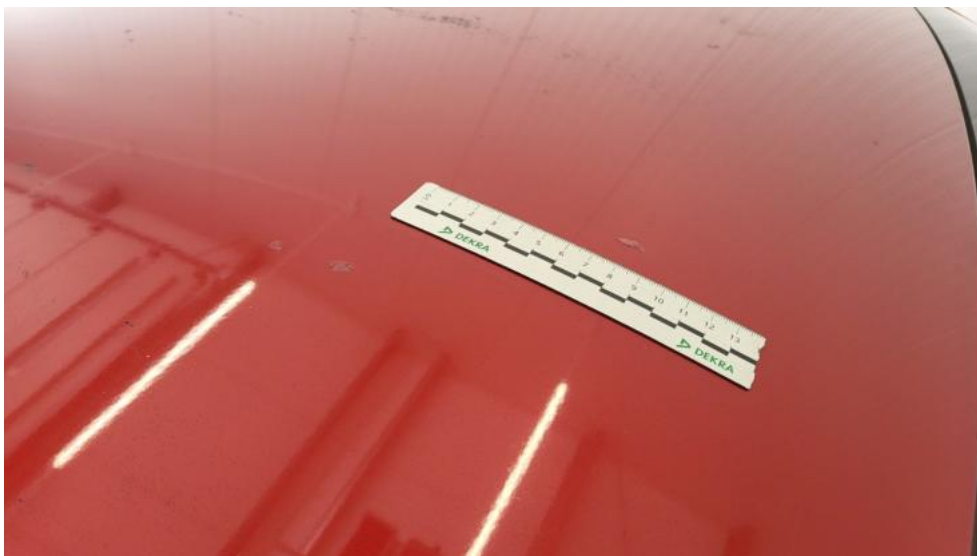
**Fot. 99.**

Dach - Inne 1

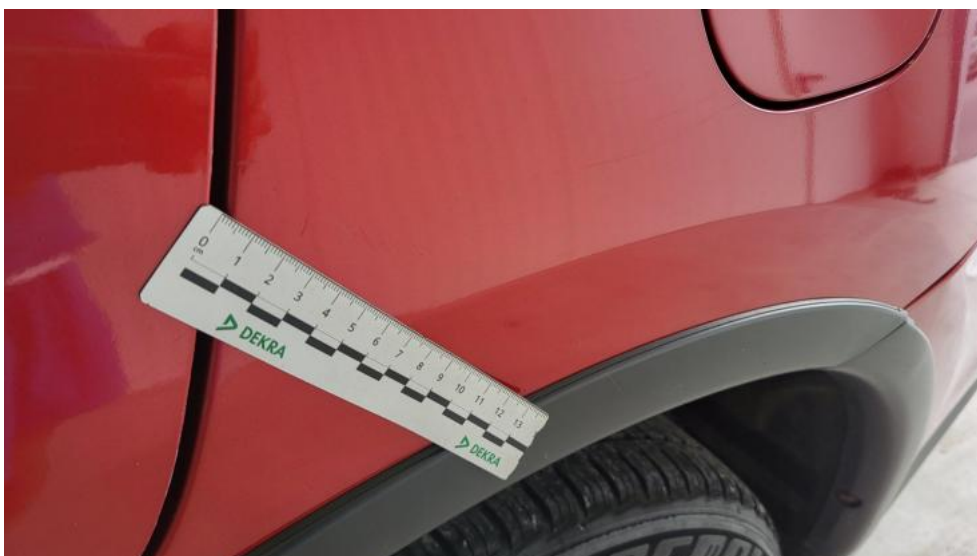
**Fot. 100.**

Łotnik tylny L / Ściana boczna L - Rysa/odprysk 1

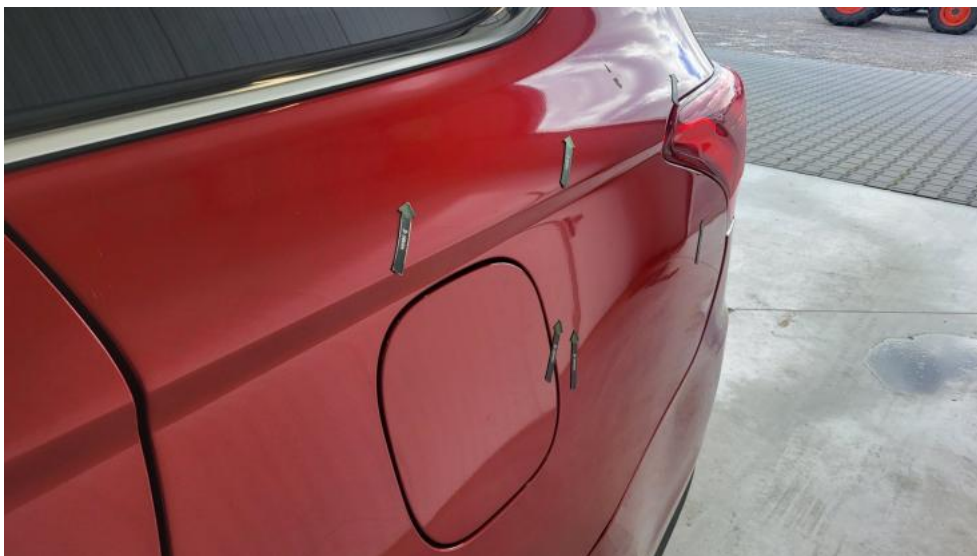
**Fot. 101.**

Błotnik tylny L / Ściana boczna L - Wgniecenie/odkształcenie 1

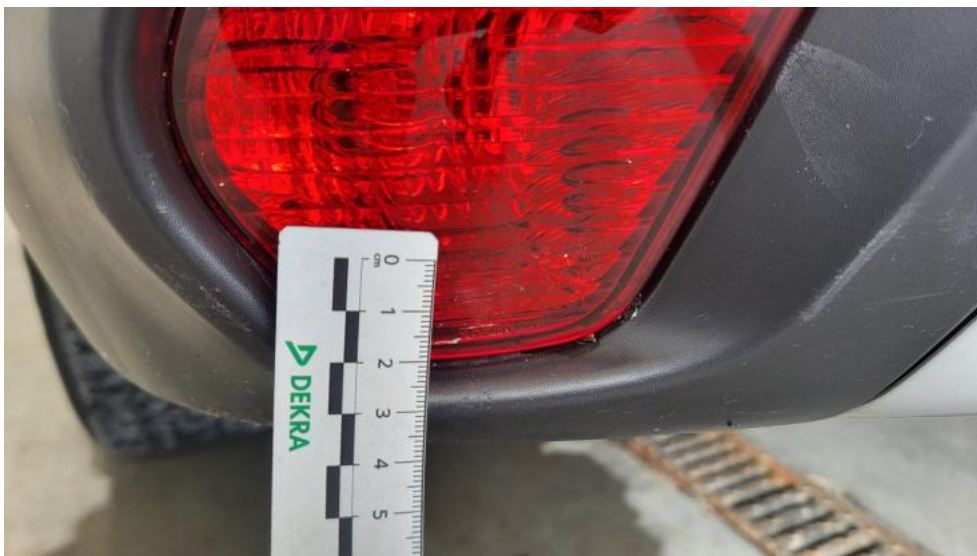
**Fot. 103.**

Lampa przeciwmgielna tylna L - Rysa/odprysk 1

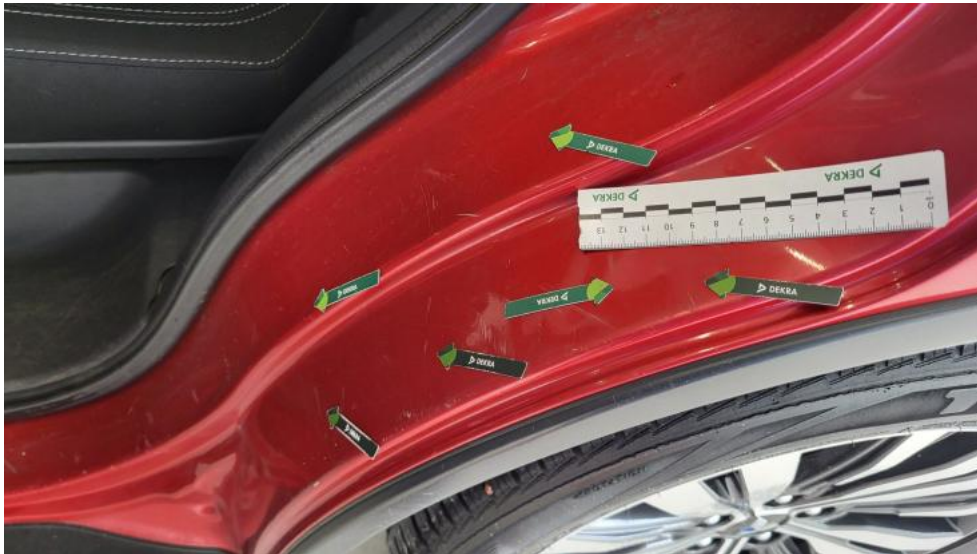
**Fot. 105.**

Listwa krawędzi błotnika tyl L - Rysa/odprysk 2

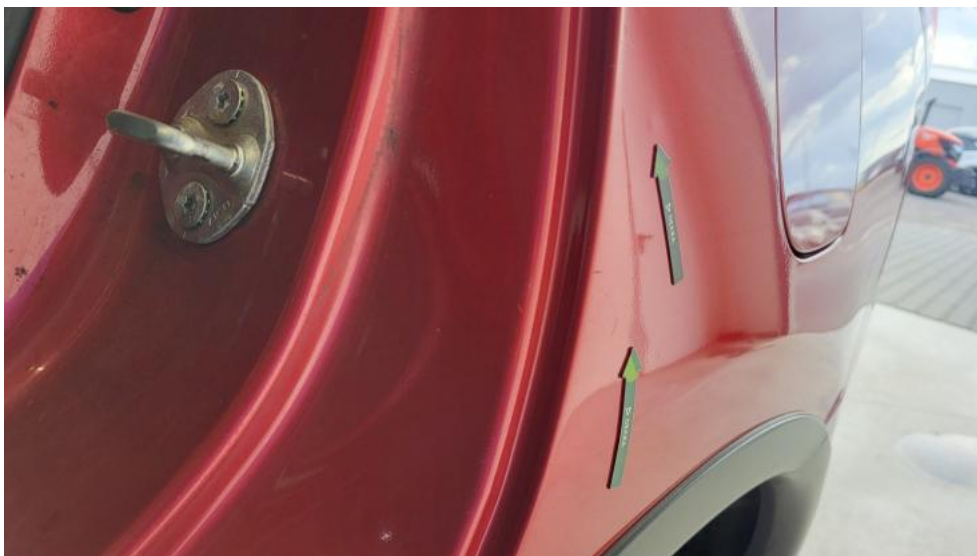
**Fot. 106.**

Listwa krawędzi błotnika tyl L() - Rysa/odprysk 3

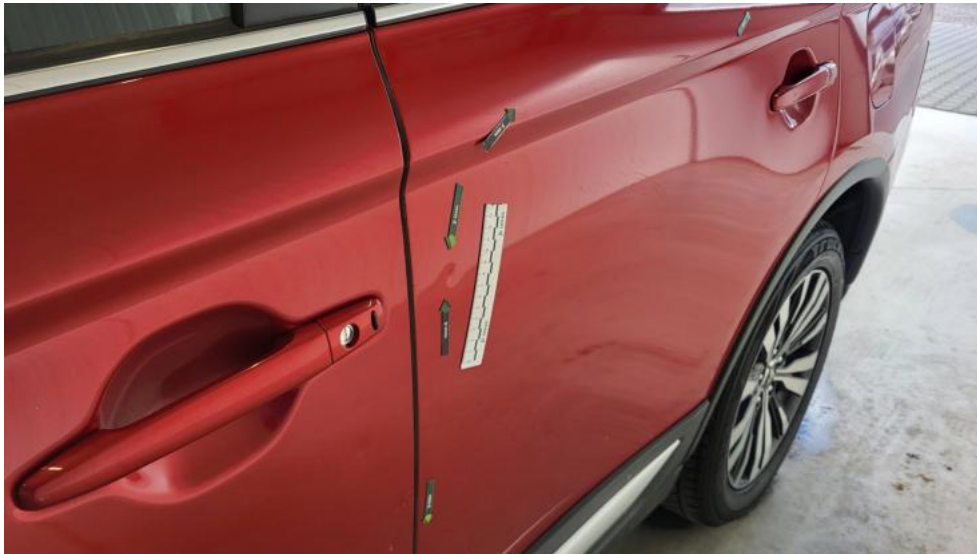
**Fot. 111.**

Drzwi tylne L - Wgniecenie/odkształcenie 1

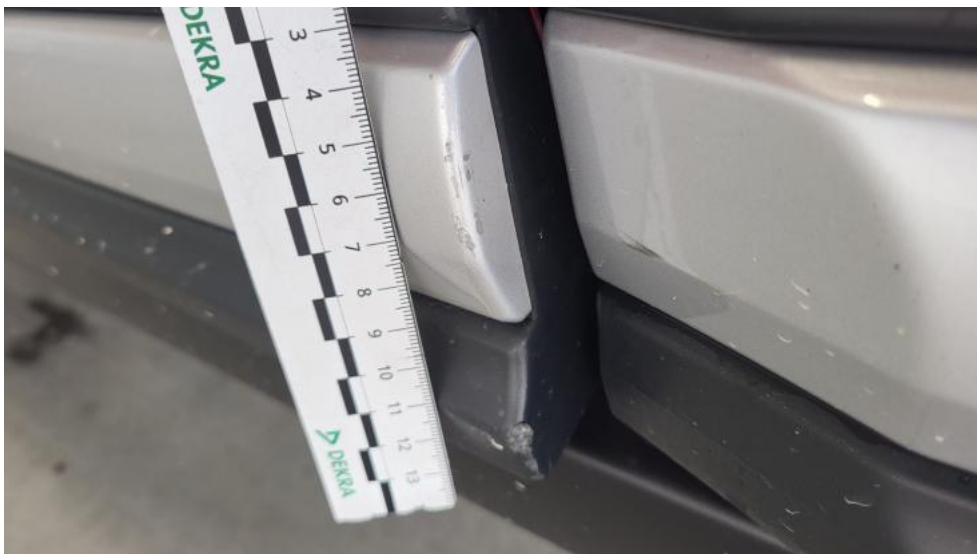
**Fot. 112.**

Listwa drzwi przednich L - Rysa/odprysk 1

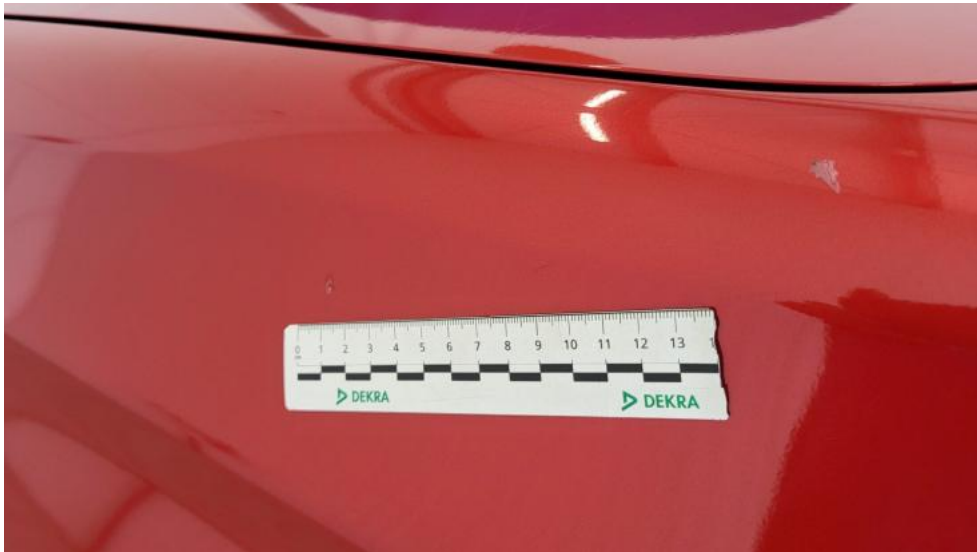
**Fot. 123.**  
Błotnik przedni L - Inne 1

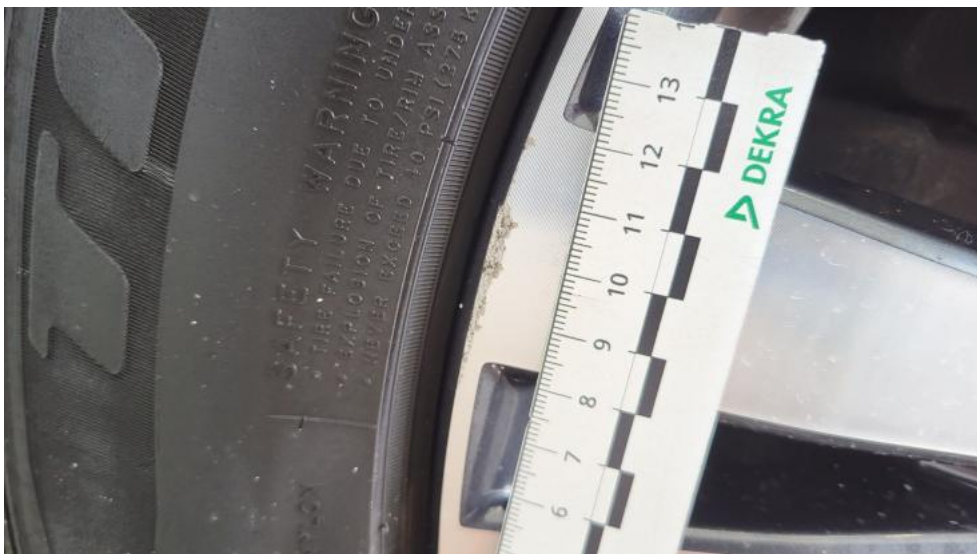
**Fot. 124.**  
Felga Aluminiowa przednia L - Rysa/odprysk 1

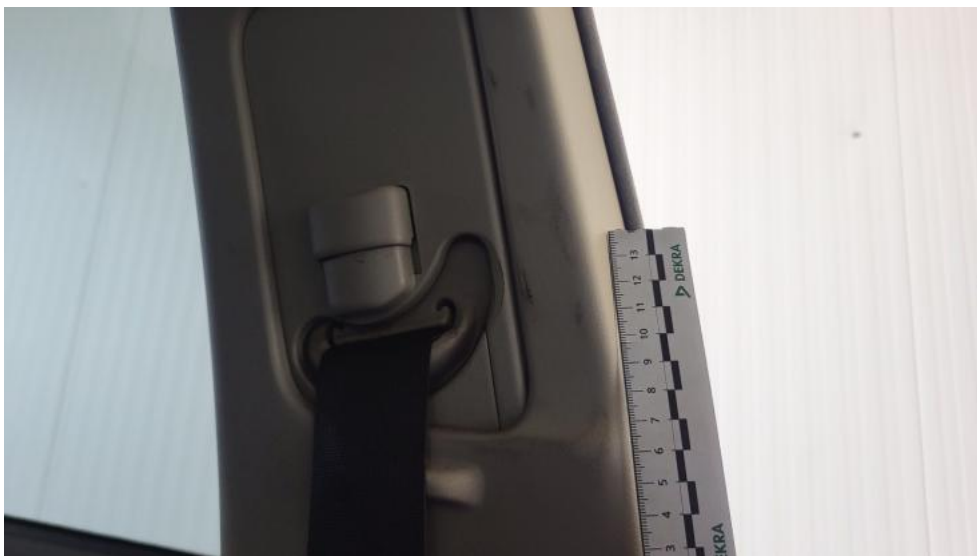
**Fot. 141.**

Wykładzina(y) słupka środkowego L - Inne 1

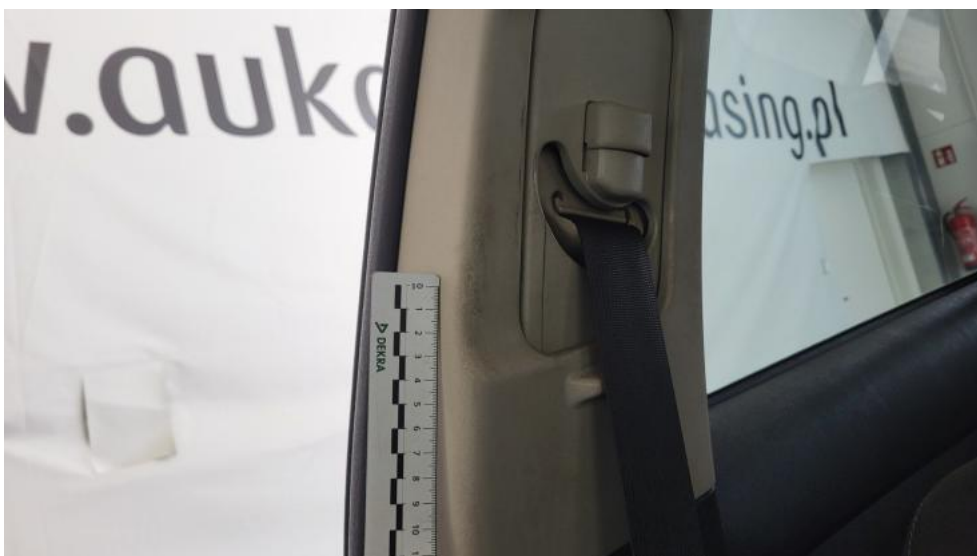
**Fot. 142.**

Wykładzina(y) słupka środkowego P - Inne 1

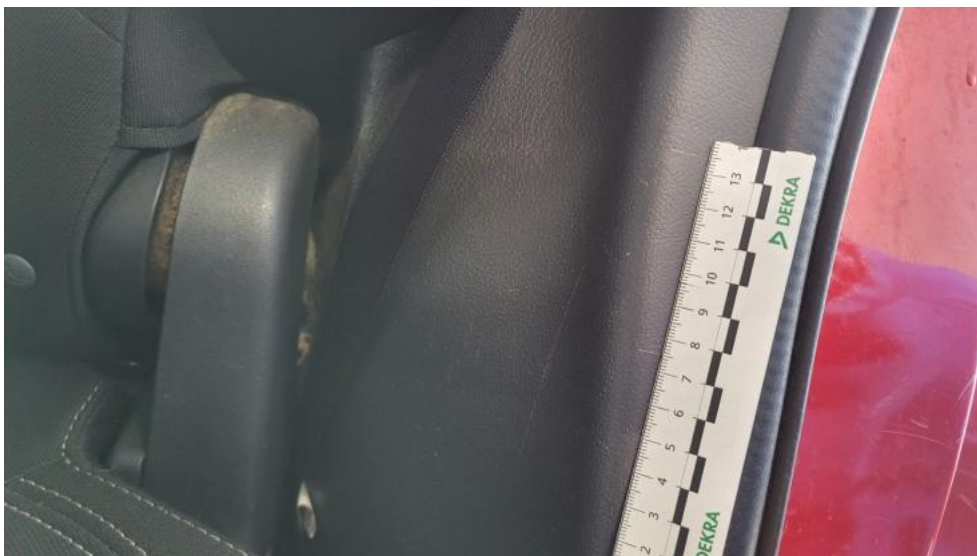
**Fot. 143.**

Wykładzina(y) słupka tylnego L - Rysa/odprysk 1

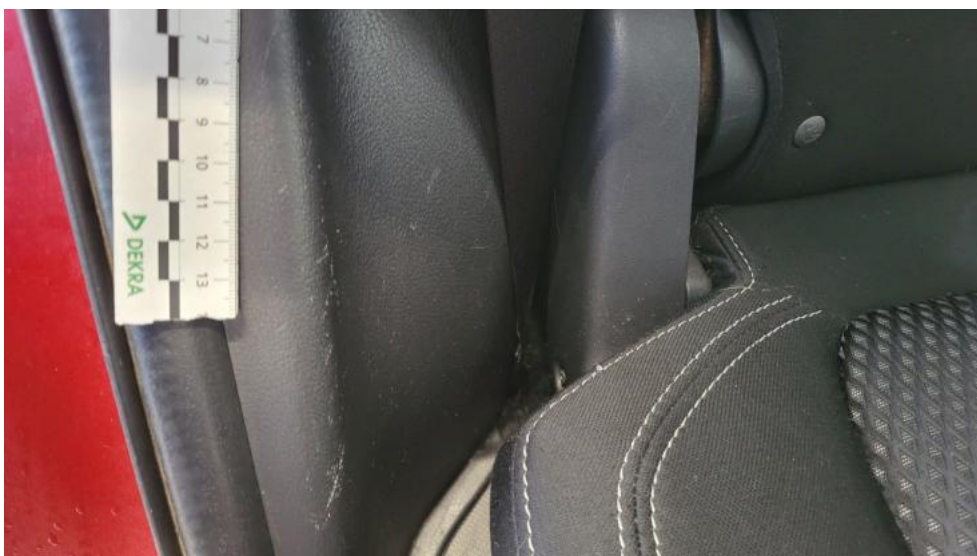
**Fot. 144.**

Wykładzina(y) słupka tylnego P - Rysa/odprysk 1

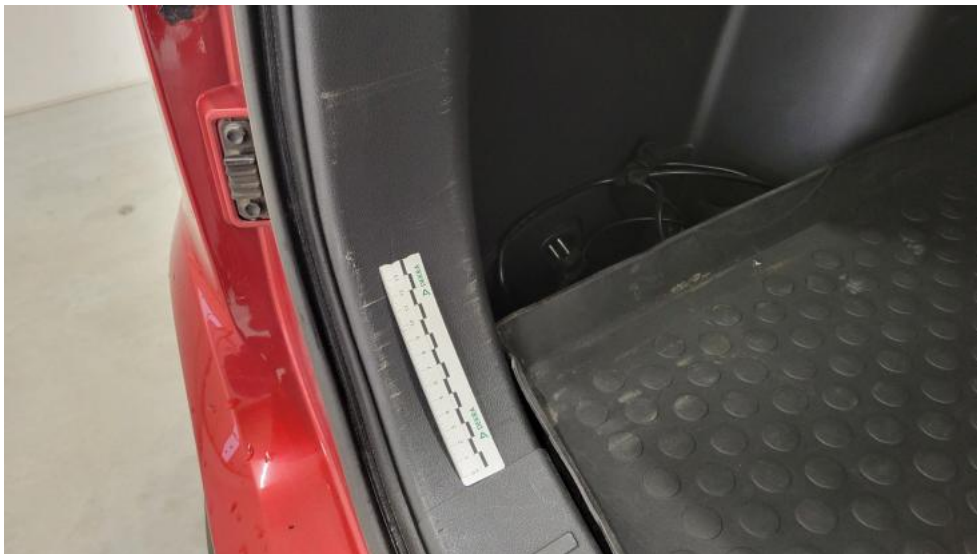
**Fot. 147.**

Wykładzina przestrzeni bagażowej - Rysa/odprysk 2
