DEKRA's commission No. : PKOL(W)/LODZ/88599/26/09/21  
commission/ damage No. : 24/034710  
Date of commission: 21-09-2026

**DEKRA Poland - Headquarters**  
02-673 Warszawa, ul. Konstruktorska 12A

PKO Leasing SA  
Świętokrzyska 36  
00-116 Warszawa

| Model | Astra VI Sports Tourer 22-26 |

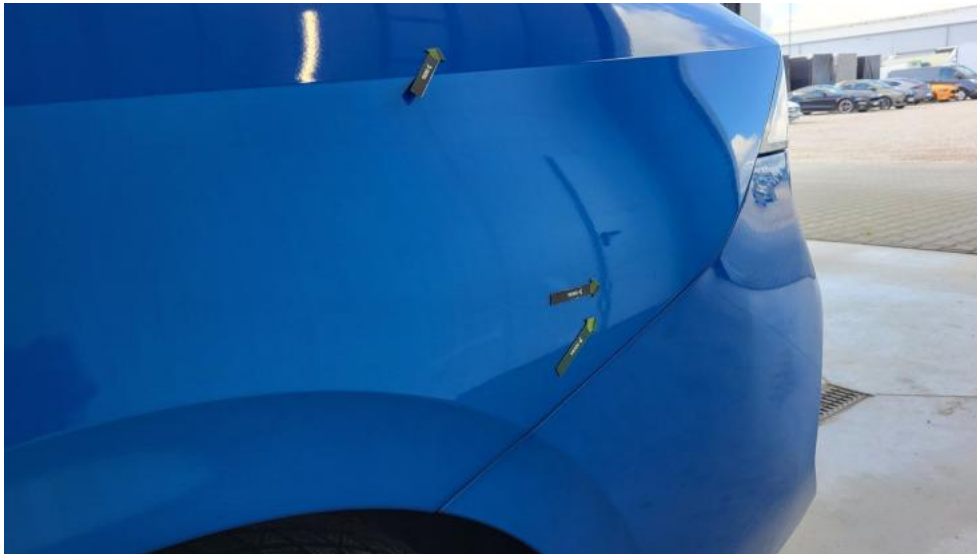
**Photo 59.**

Błotnik tylny L / Ściana boczna L - Wgniecenie/odkształcenie 1

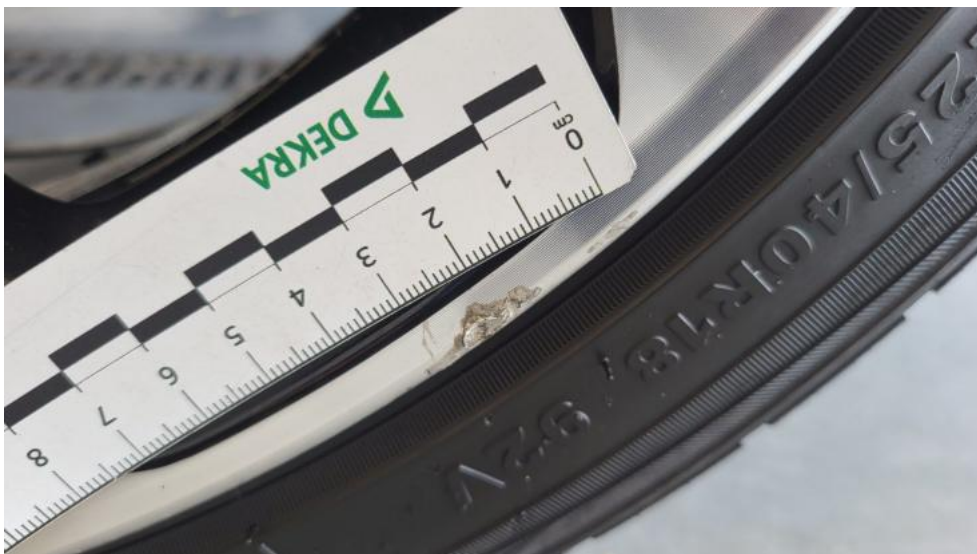
**Photo 60.**

Felga aluminiowa tylna L - Rysa/odprysk 1

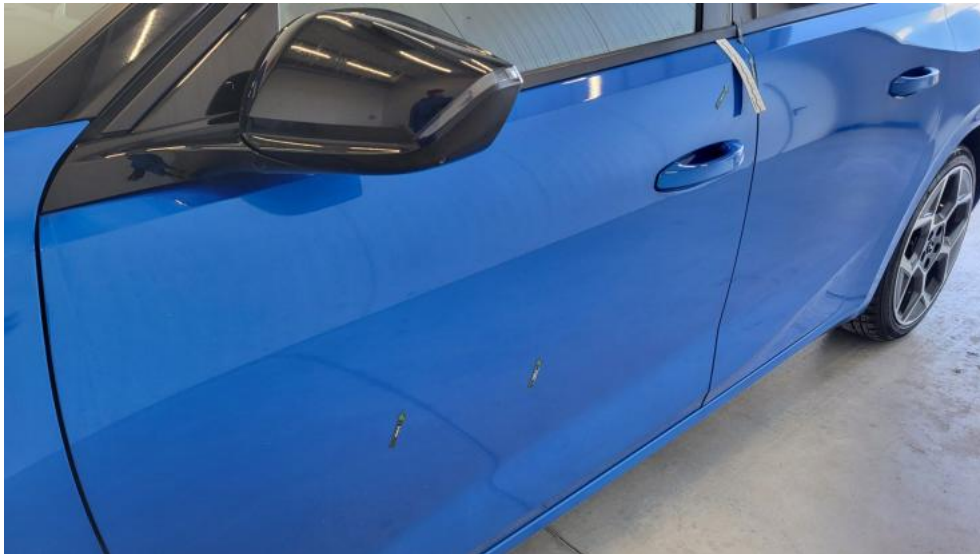
**Photo 61.**

Drzwi przed L - zdjęcie poglądowe 1
