DEKRA's commission No. : PKOL(W)/LODZ/55774/26/06/17  
commission/ damage No. : 22/014624  
Date of commission: 17-06-2026

**Vehicle data**

| Manufacturer | BMW |
| Model | Seria 5 [G30/F90] 20-23 |

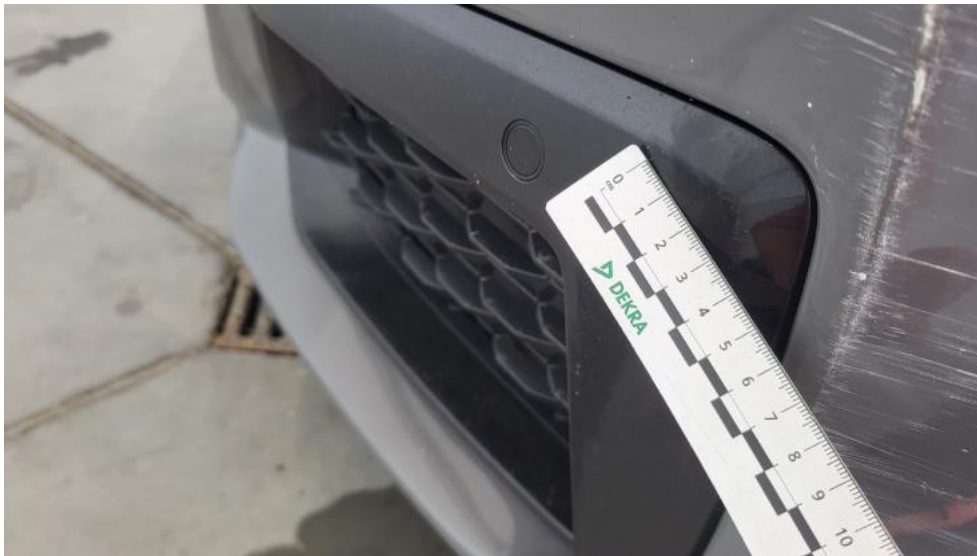
**Photo 39.**

Kratka/zaślepka halogenu L - Rysa/odprysk 1

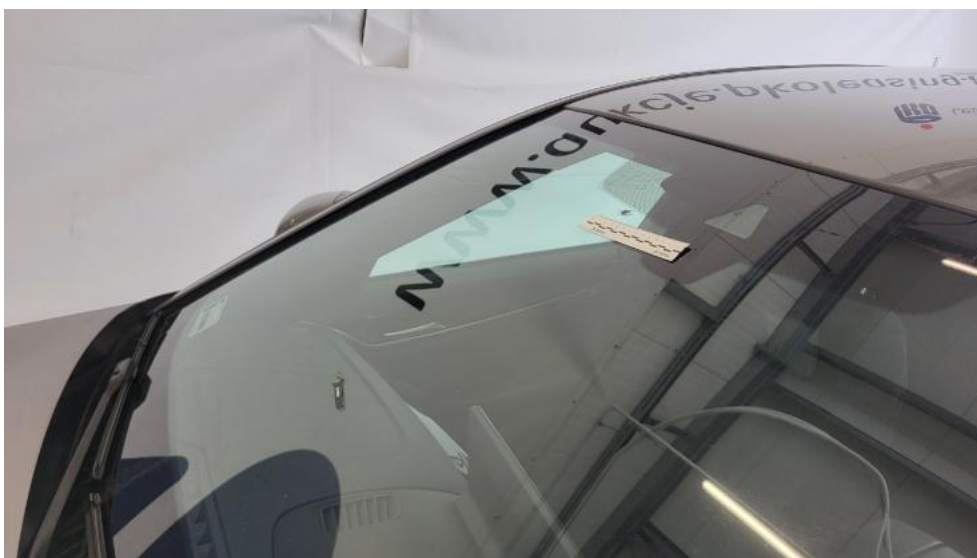
**Photo 42.**

Szyba czołowa - zdjęcie poglądowe 1

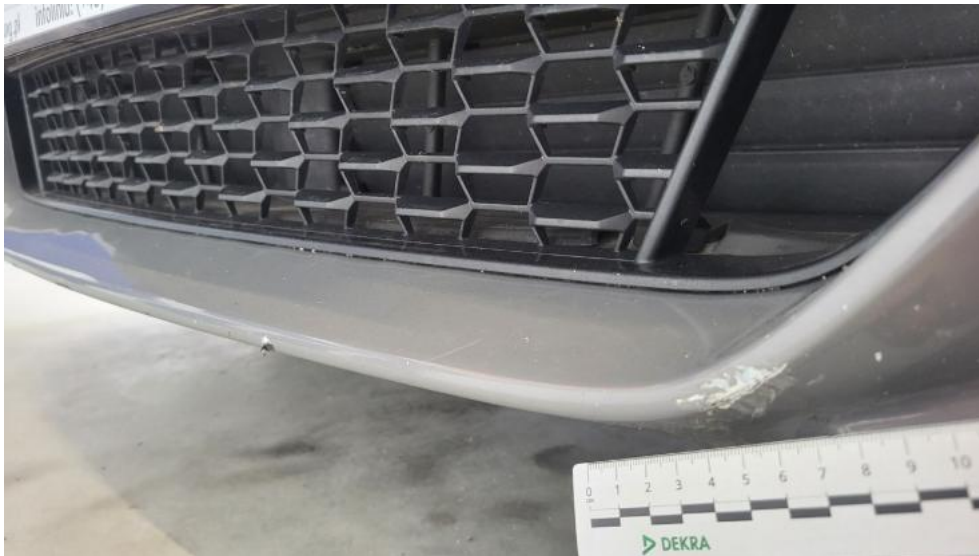
**Photo 45.**

Zderzak - Rysa/odprysk 2

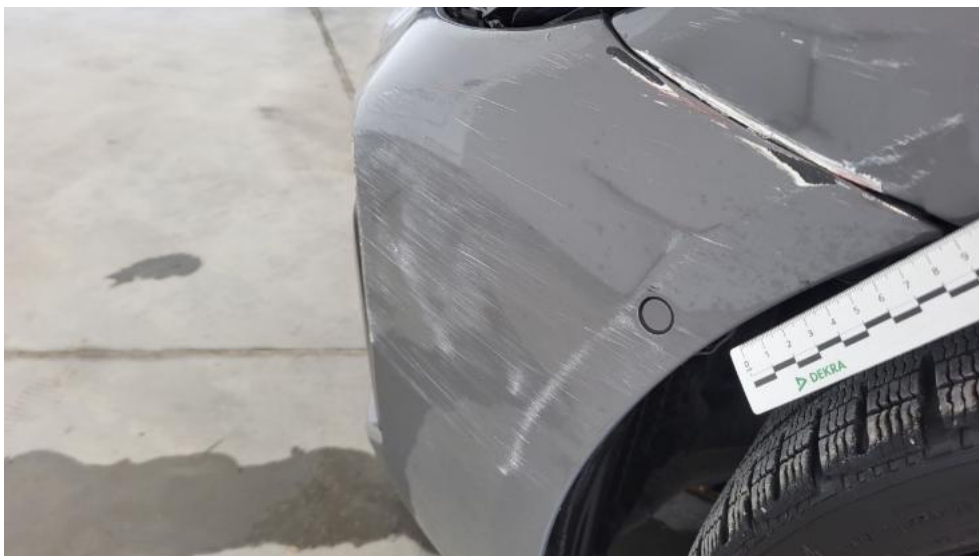
**Photo 46.**

Zderzak - Wgniecenie/odkształcenie 1

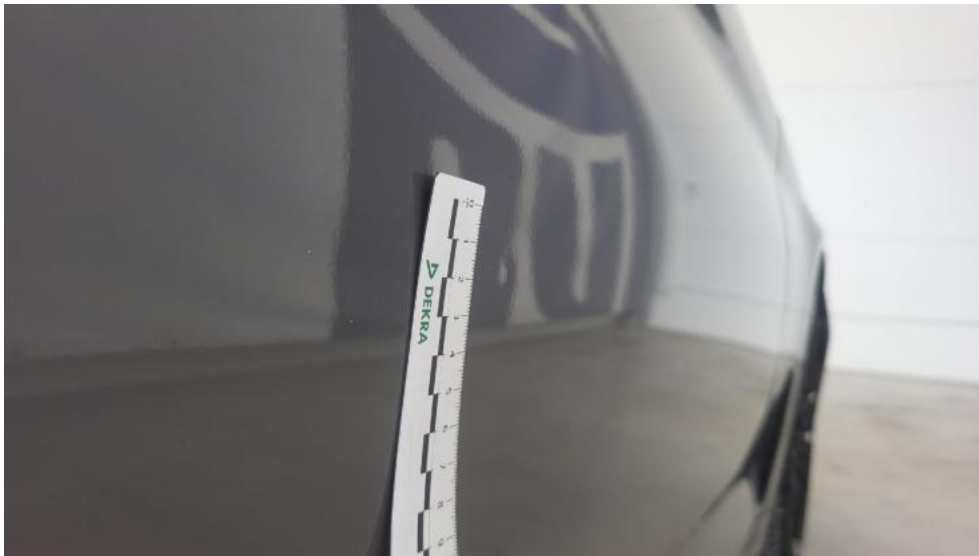
**Photo 55.**

Drzwi przednie P - Wgniecenie/odkształcenie 1

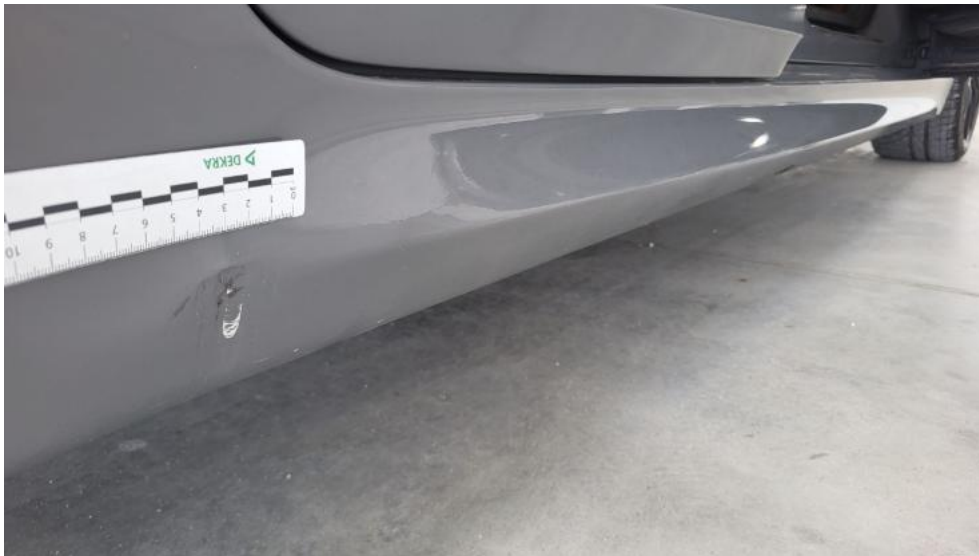
**Photo 61.**

Próg P - Wgniecenie/odkształcenie 1

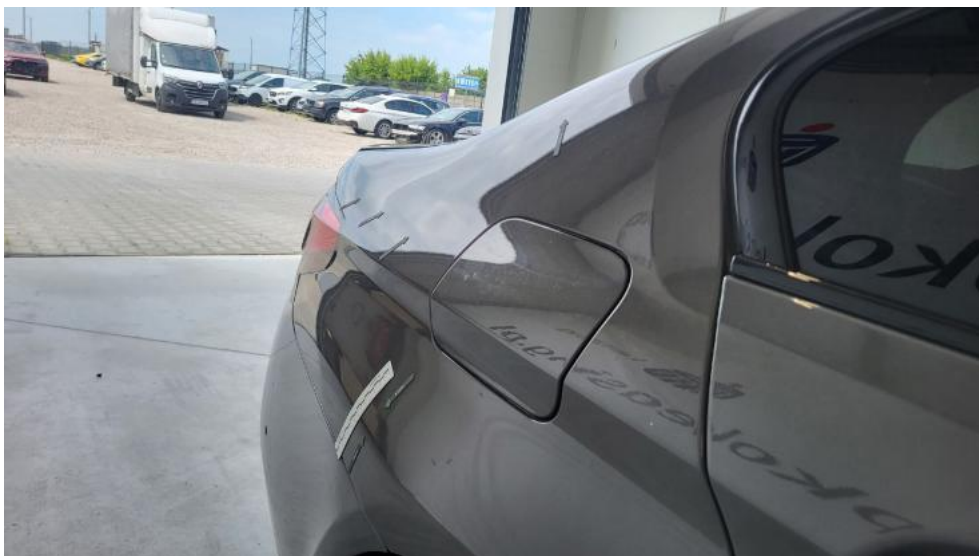
**Photo 62.**

Błotnik tylny P / Ściana boczna P - Wgniecenie/odkształcenie 1

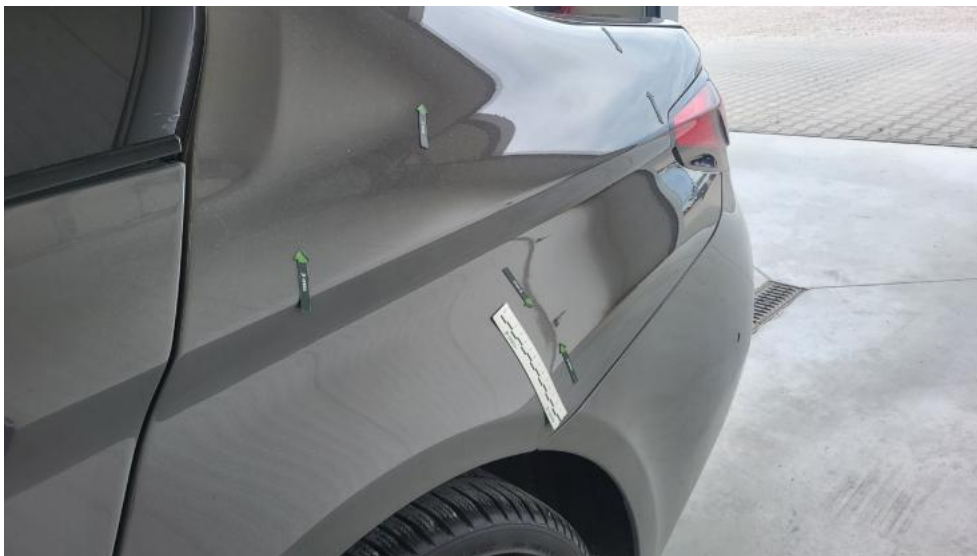
**Photo 67.**

Błotnik tylny L / Ściana boczna L - Wgniecenie/odkształcenie 1

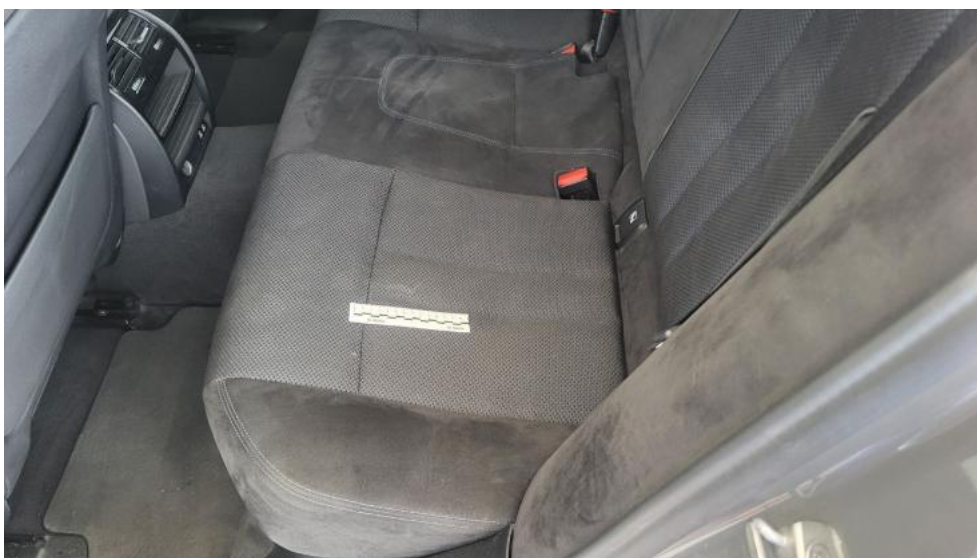
**Photo 84.**

Kanapa tyl. - Inne 1

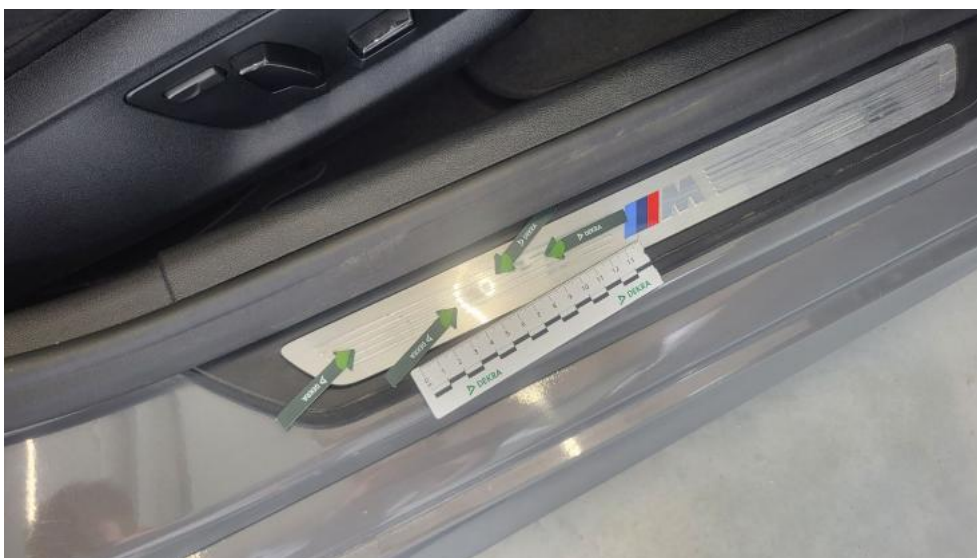
**Photo 88.**

Listwy progowe praw. - Wgniecenie/odkształcenie 1
