Nr zlecenia DEKRA: PKOL(W)/LODZ/56207/26/06/18  
Nr zlecenia/szkody: 25/000517  
Data zlecenia: 18-06-2026

**DEKRA Polska - Centrala**  
02-673 Warszawa, ul. Konstruktorska 12A

| Producent | VOLKSWAGEN |
| Typ/wersja | Passat Alltrack 2.0 TDI 4Mot. DSG |

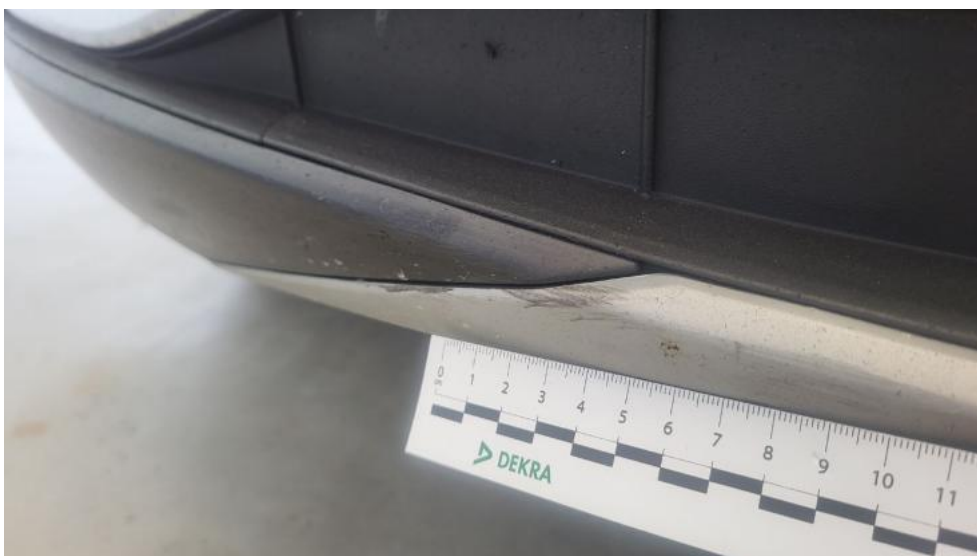
**Fot. 42.**

Spoiler zderzaka przedniego - Rysa/odprysk 1

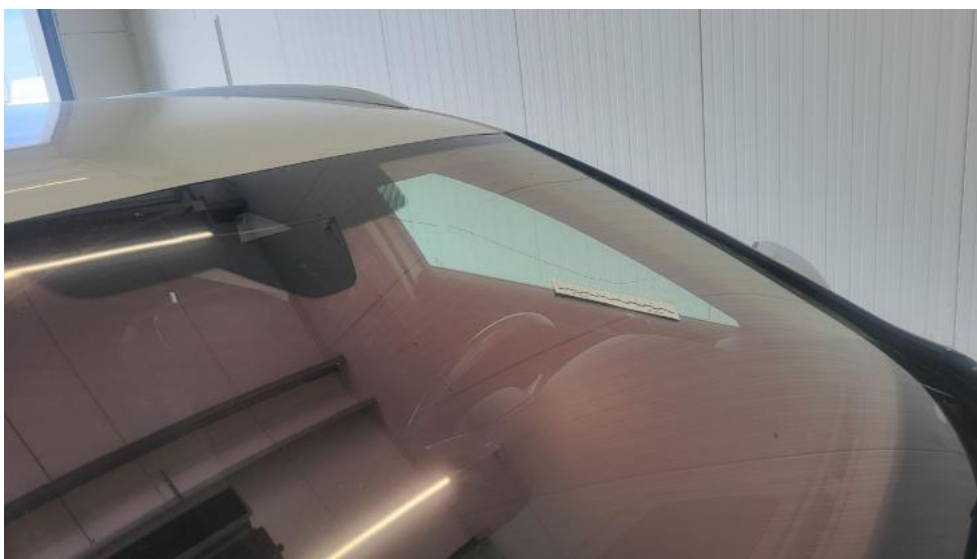
**Fot. 43.**

Szyba czołowa - zdjęcie poglądowe 1

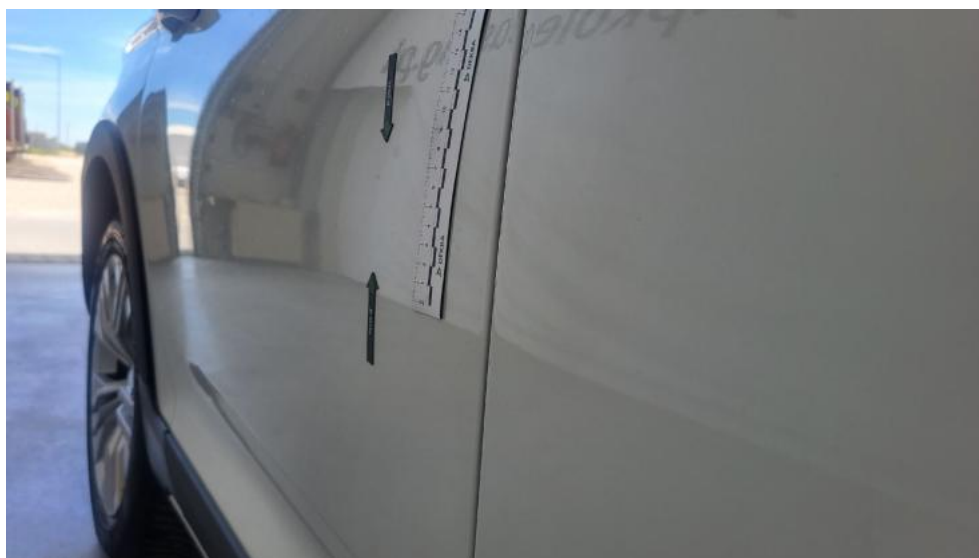
**Fot. 50.**

Drzwi przednie P - zdjęcie poglądowe 1

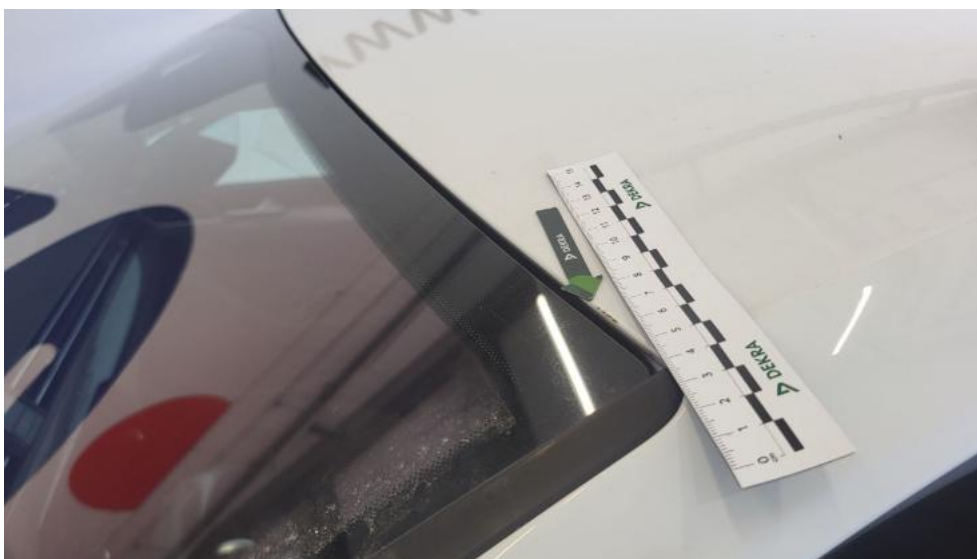
**Fot. 57.**

Dach - zdjęcie poglądowe 1
