DEKRA's commission No. : PKOL(W)/LODZ/54348/26/06/12
 commission/ damage No. : 20/038969
 Date of commission: 12-06-2026

Group of objects (Eurotax)	cars
EC code (Eurotax)	0135107
Manufacturer	TOYOTA
Model	Corolla Sedan 18-22
Type / version	Corolla 1.6 Comfort
Body type	sedan
Number of doors / seats	4/5
Curb weight [kg]	1323
Gross vehicle weight [kg]	1815
Wheelbase 1/2	2700
Engine type	spark ignition
Pollution reduction system	three-way catalytic converter
Engine capacity [ccm]	1598
Engine Power [hp/kW]	132/97
Gearbox	manual 6- gear
Registration /record No.	GA796GG
VIN / serial number	NMTBE3BE80R007455
Date of first registration	04-04-2019
Date of next. tech. test	04-04-2022
Year of manufacture	2019 (year has been verified with the manufacturer's base)
Readout [km]	214 150 (read)
Body color / type of coating	silver/double-layered, metallized

Measurement of thickness of the vehicle lacquer coating

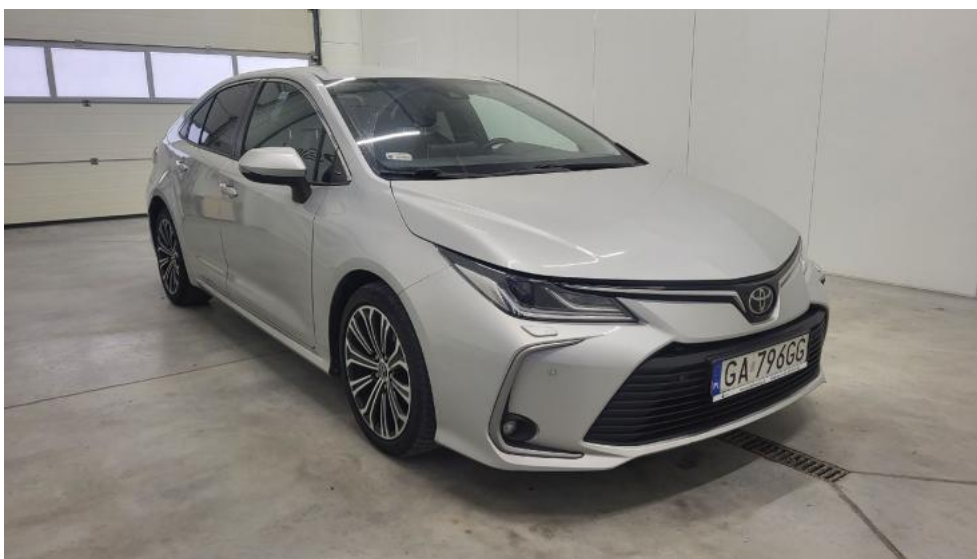
Photo 3.

Przekątna przednia prawa

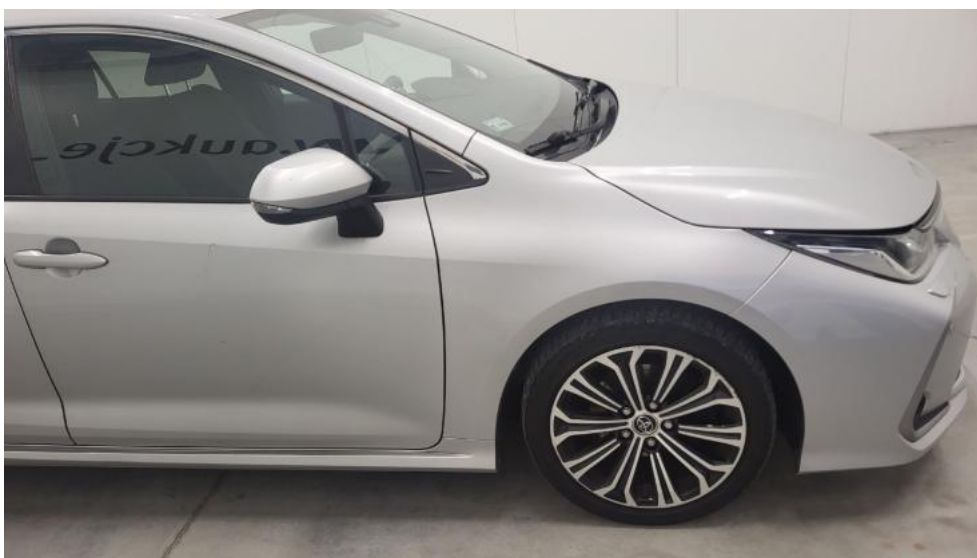
Photo 4.

Bok prawy z przodu

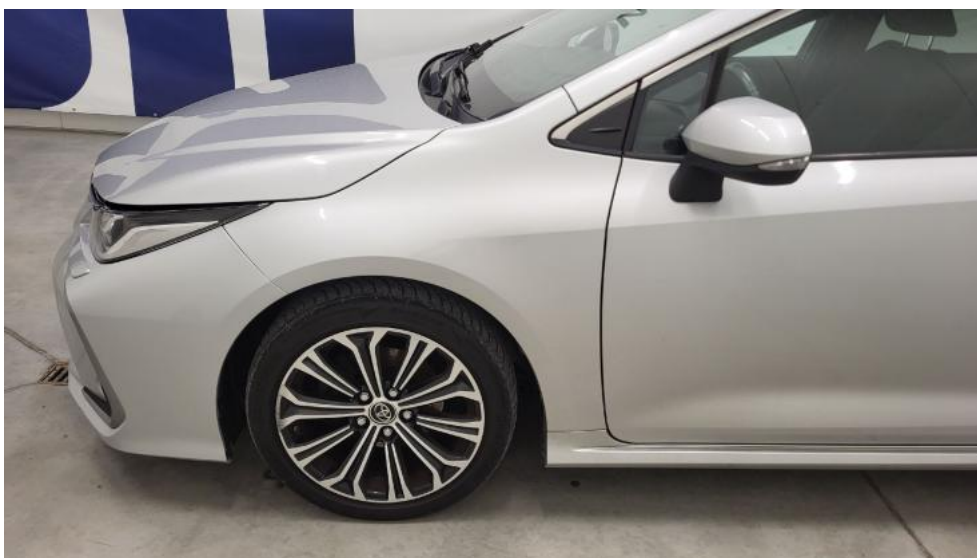
Photo 10.

Bok lewy z przodu

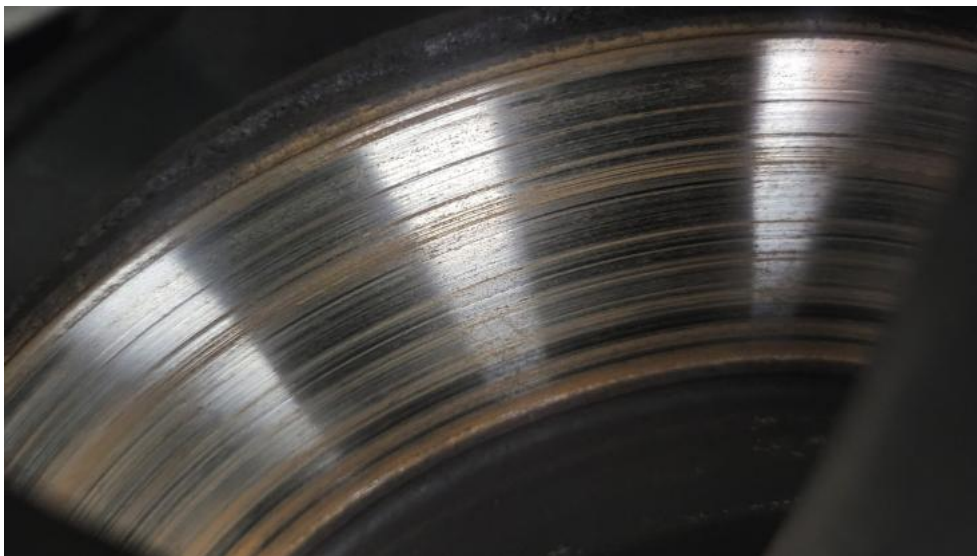
Photo 15.

Tarcza hamulcowa przednia prawa

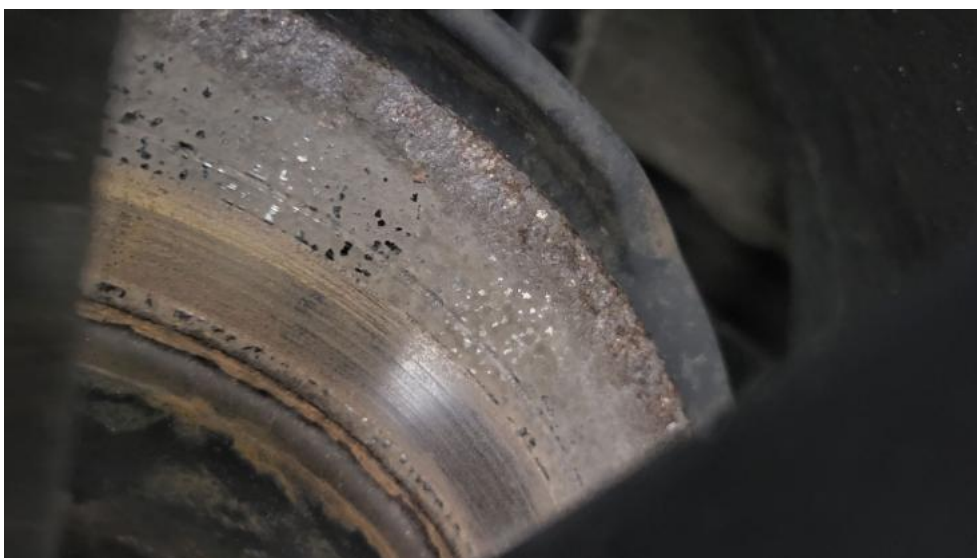
Photo 16.

Tarcza hamulcowa tylna prawa

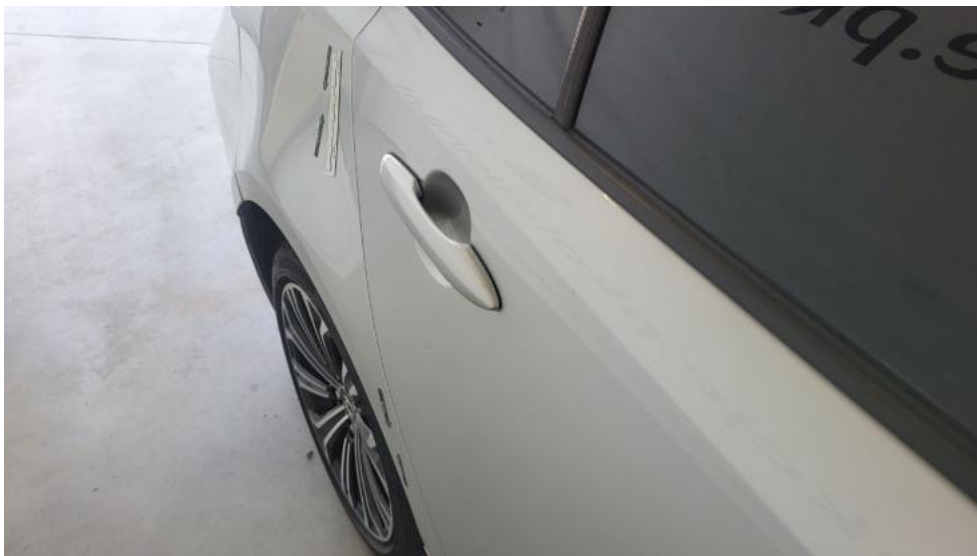
Photo 49.

Błotnik tylny P / Ściana boczna P - Wgniecenie/odkształcenie 2
