DEKRA's commission No. : PKOL(W)/LODZ/87502/26/09/17  
commission/ damage No. : 26/001424  
Date of commission: 17-09-2026

PKO Leasing SA  
Świętokrzyska 36  
00-116 Warszawa

| Manufacturer | VOLVO |
| Type / version | XC90 B5 D AWD Core 7os aut |

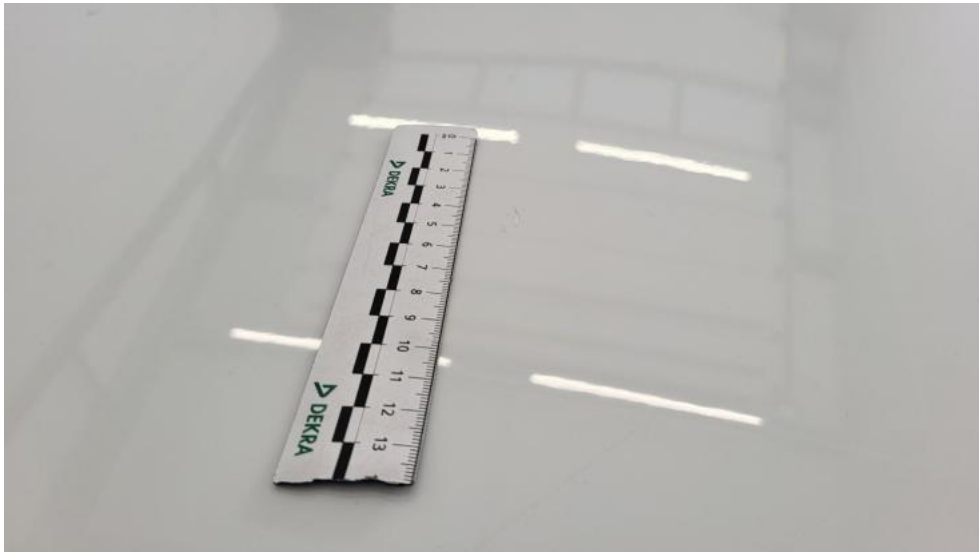
**Photo 43.**

Pokrywa komory silnika - Rysa/odprysk 1

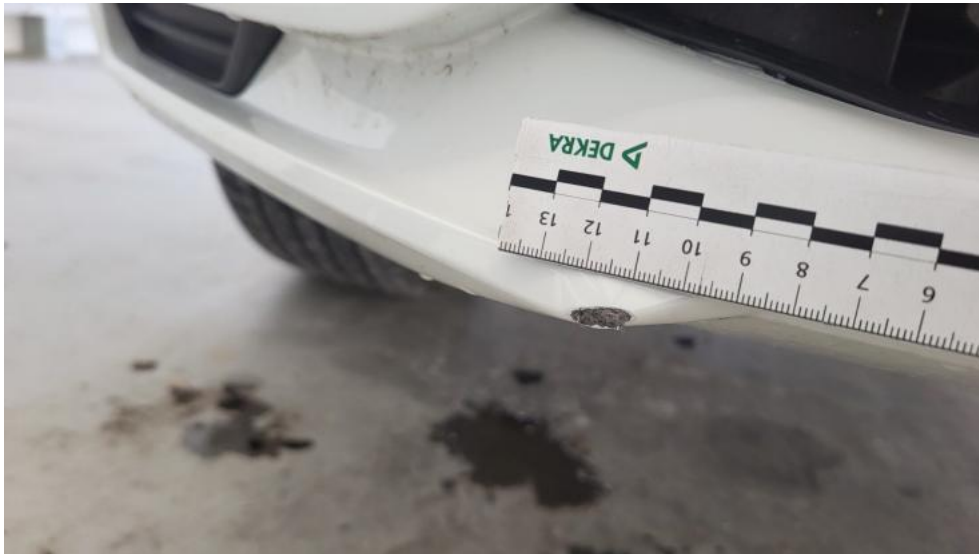
**Photo 45.**

Spoiler zderzaka przedniego - Rysa/odprysk 1

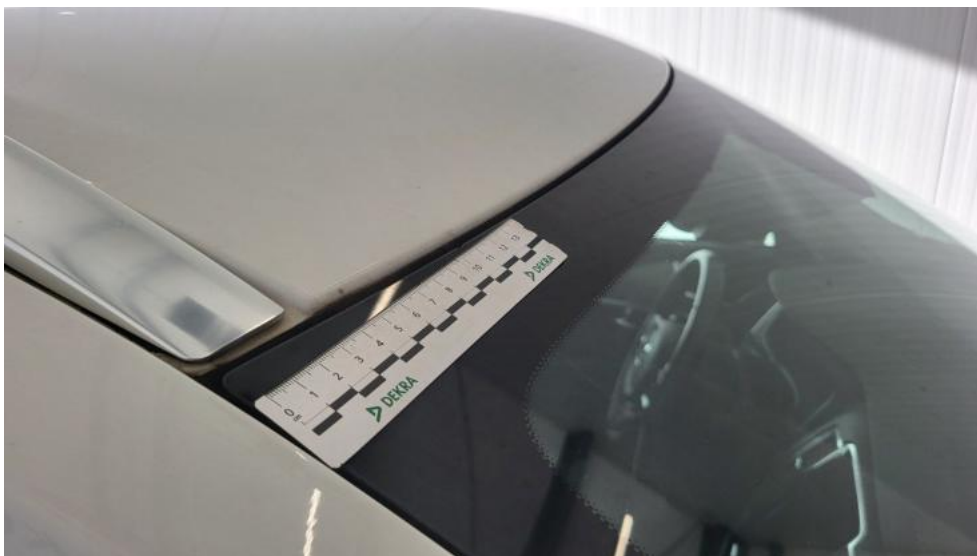
**Photo 47.**

Szyba czołowa - zdjęcie poglądowe 1

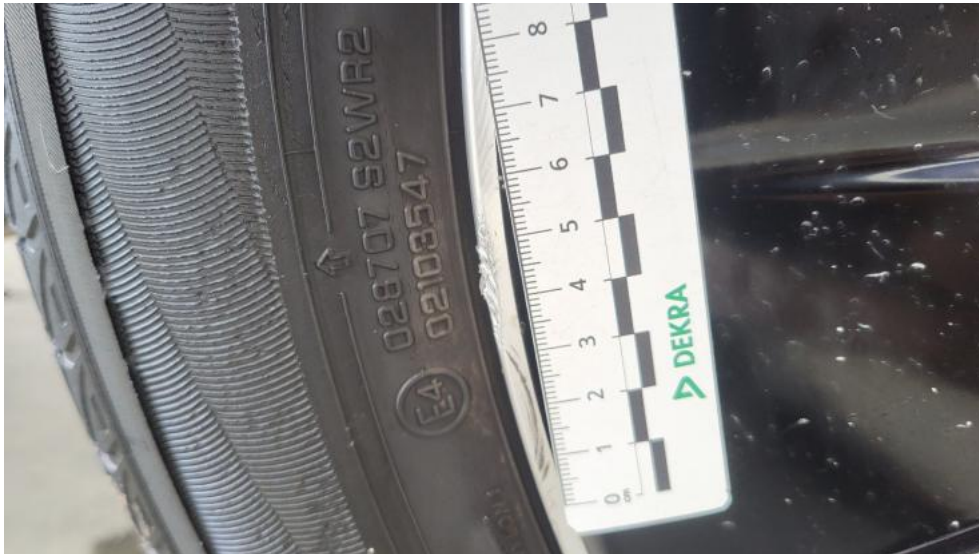
**Photo 53.**

Felga aluminiowa przednia P - Rysa/odprysk 1

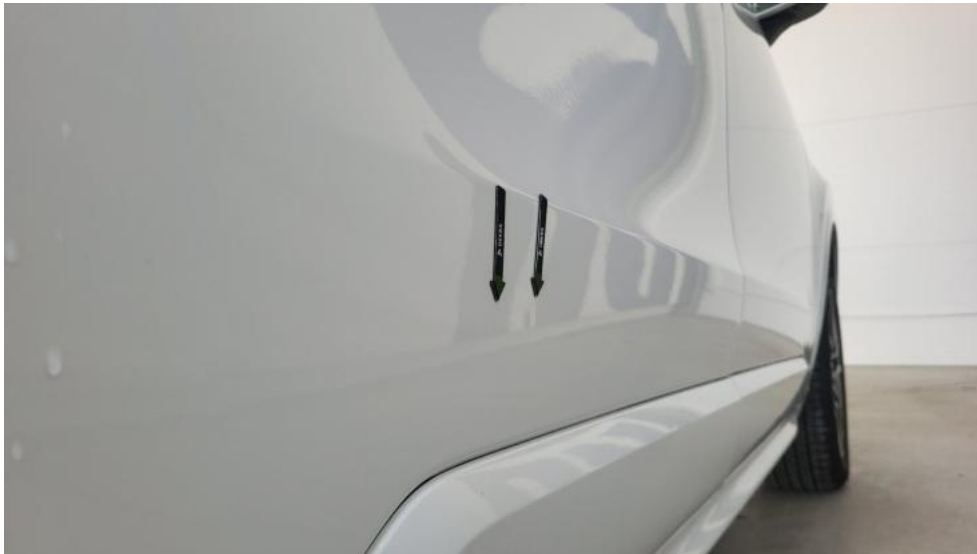
**Photo 55.**

Drzwi tylne P - Wgniecenie/odkształcenie 1

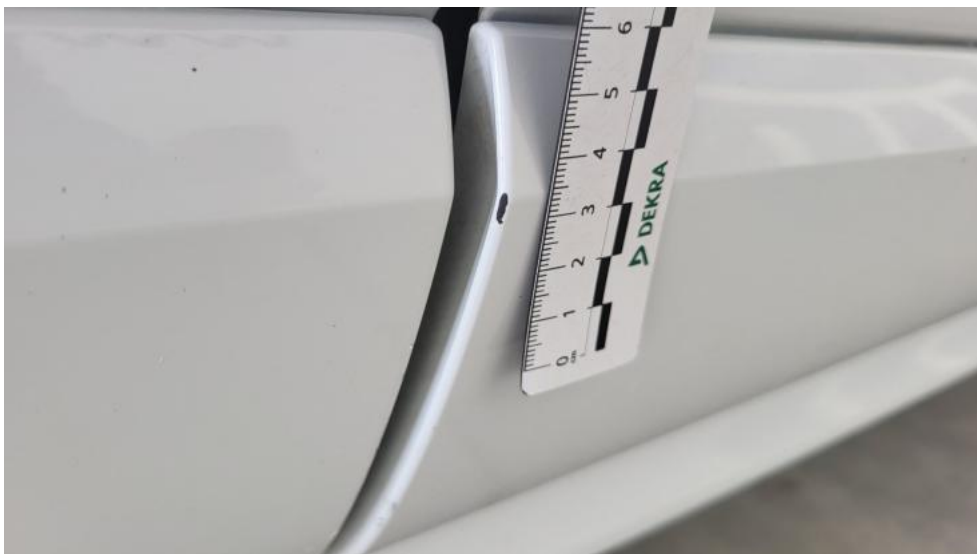
**Photo 56.**

Listwa drzwi przednich P - Rysa/odprysk 1

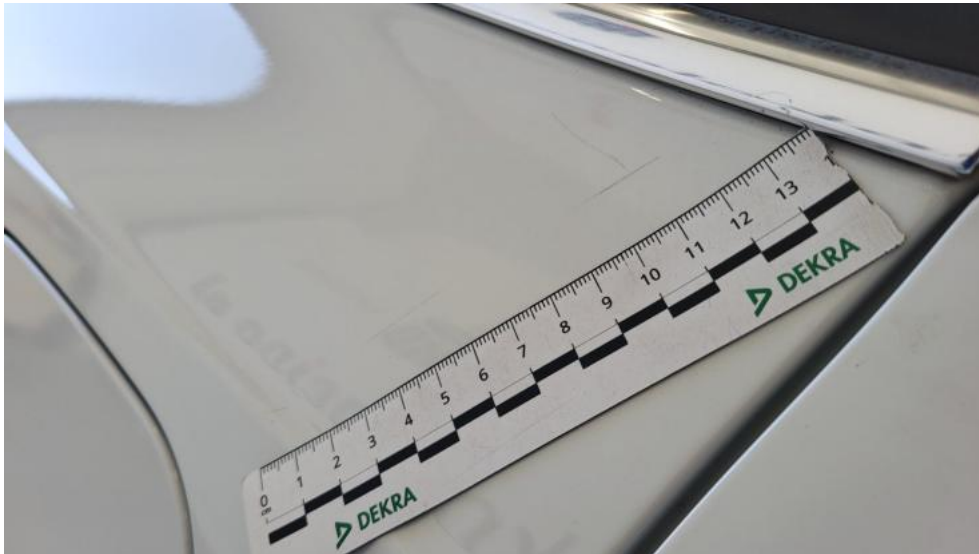
**Photo 57.**

Błotnik tylny P / Ściana boczna P - Rysa/odprysk 1

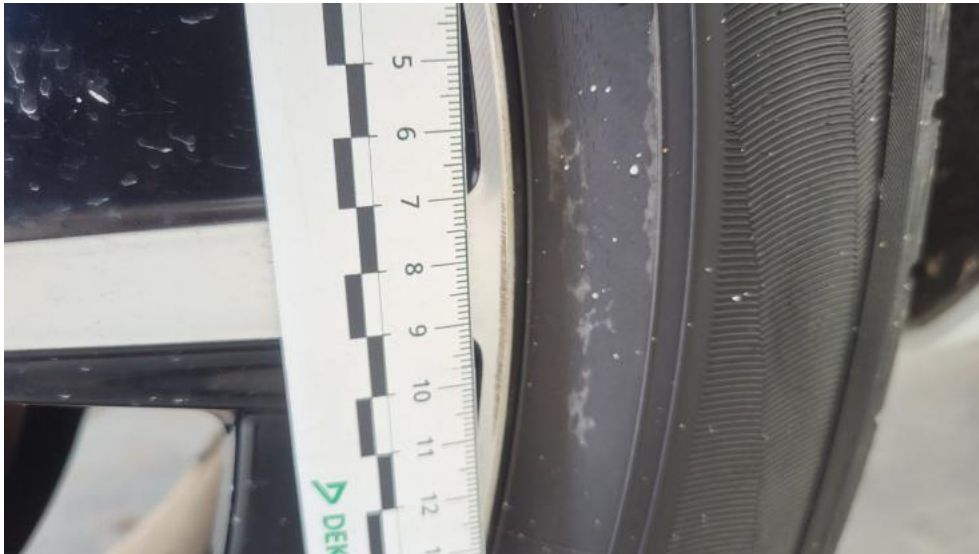
**Photo 59.**

Felga aluminiowa tylna P - Rysa/odprysk 1

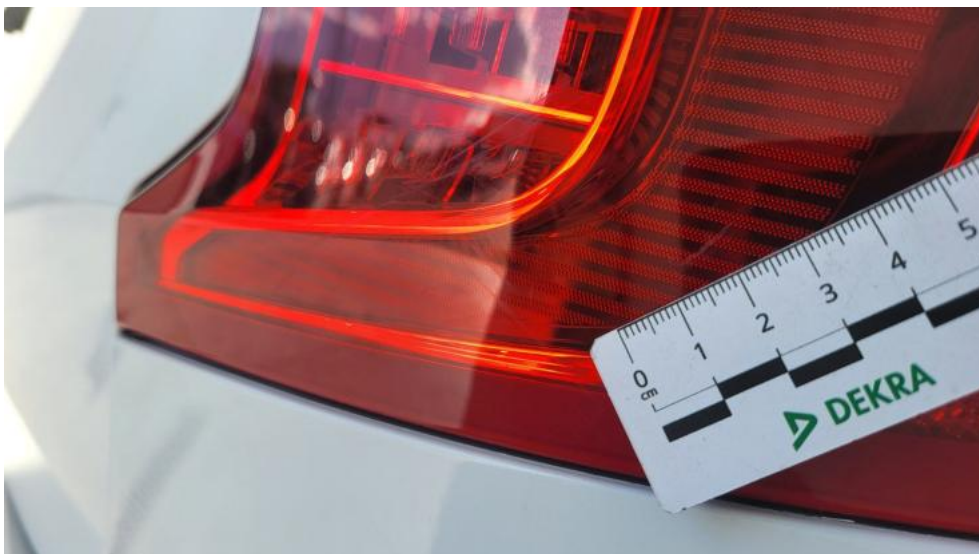
**Photo 60.**

Lampa zespolona tylna P - Rysa/odprysk 1

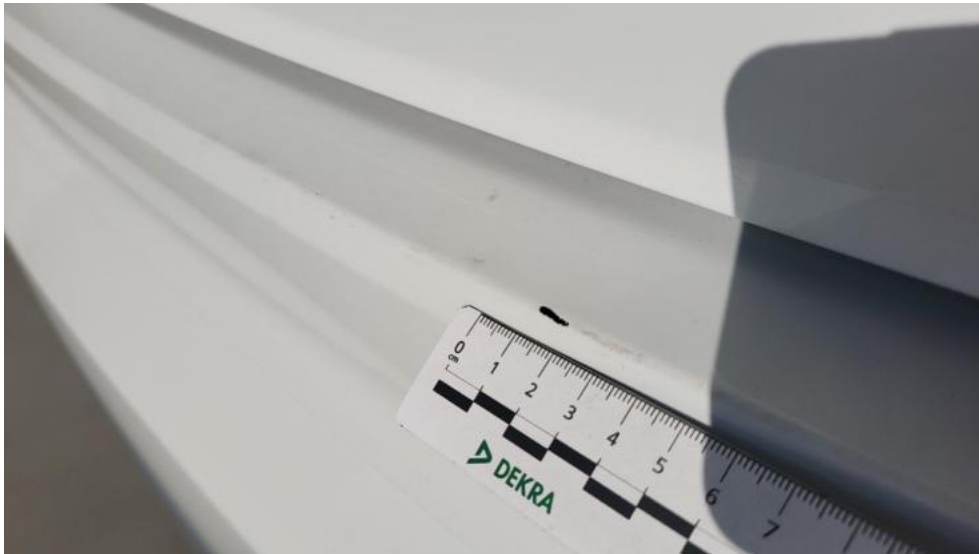
**Photo 63.**

Zderzak tylny - Rysa/odprysk 1

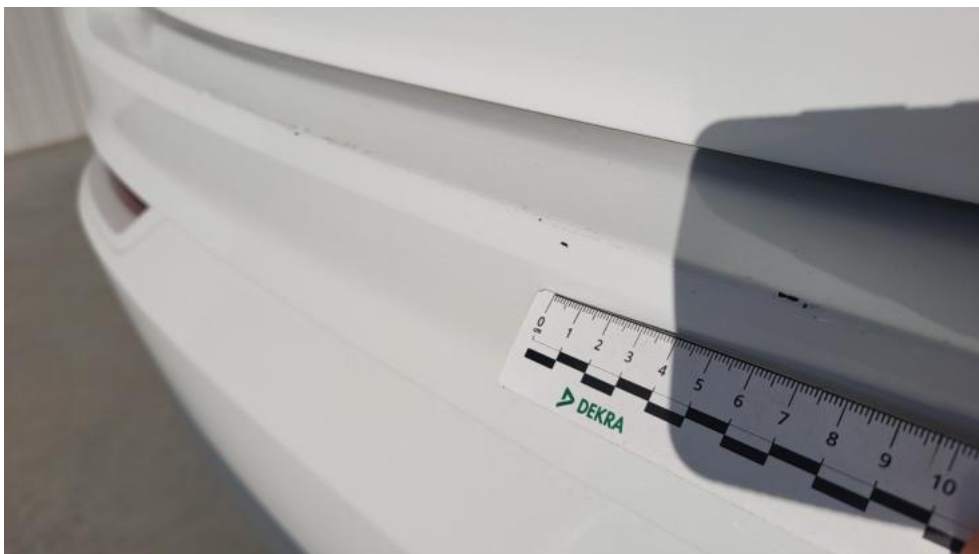
**Photo 64.**

Zderzak tylny - Rysa/odprysk 2

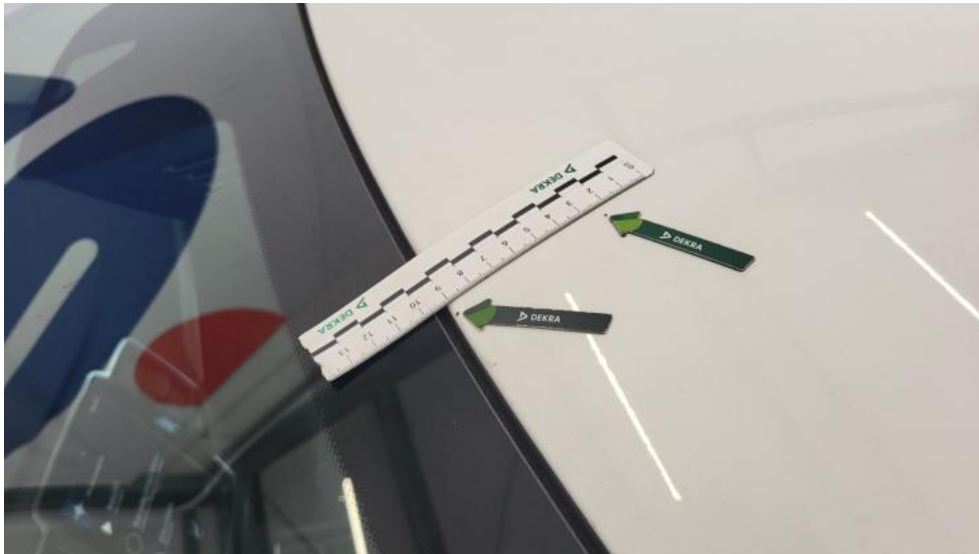
**Photo 65.**

Dach - zdjęcie poglądowe 1

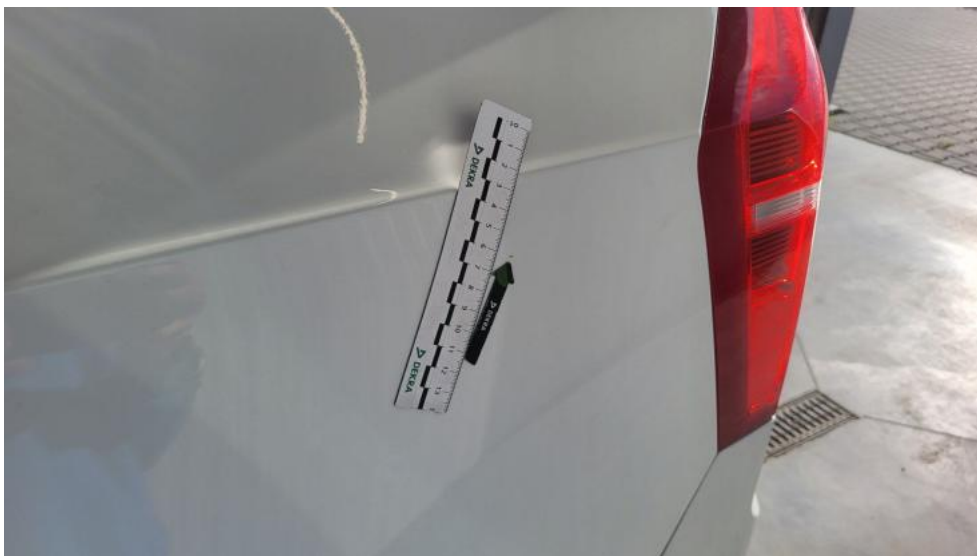
**Photo 67.**

Błotnik tylny L / Ściana boczna L - zdjęcie pogładowe 1

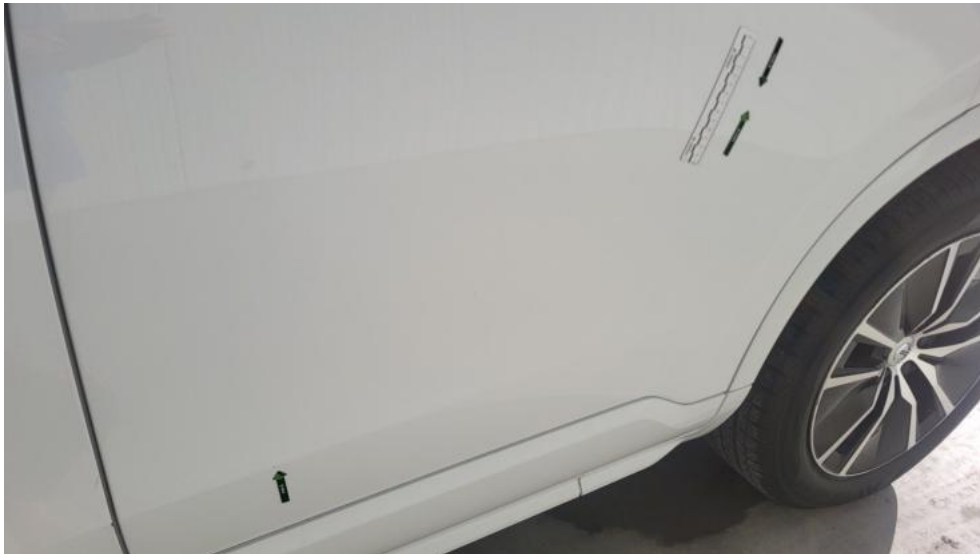
**Photo 75.**

Drzwi tylne L - zdjęcie poglądowe 1

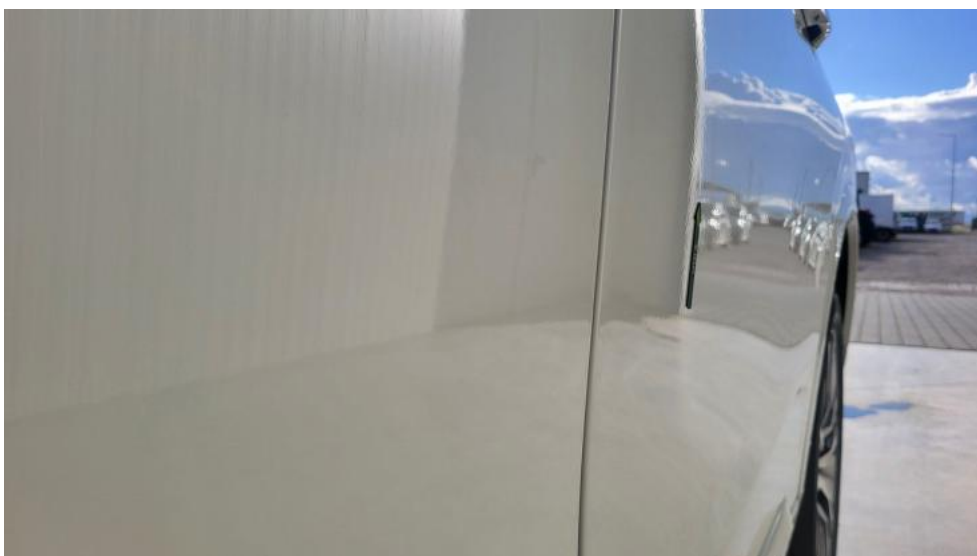
**Photo 78.**

Drzwi tylne L - Wgniecenie/odkształcenie 2

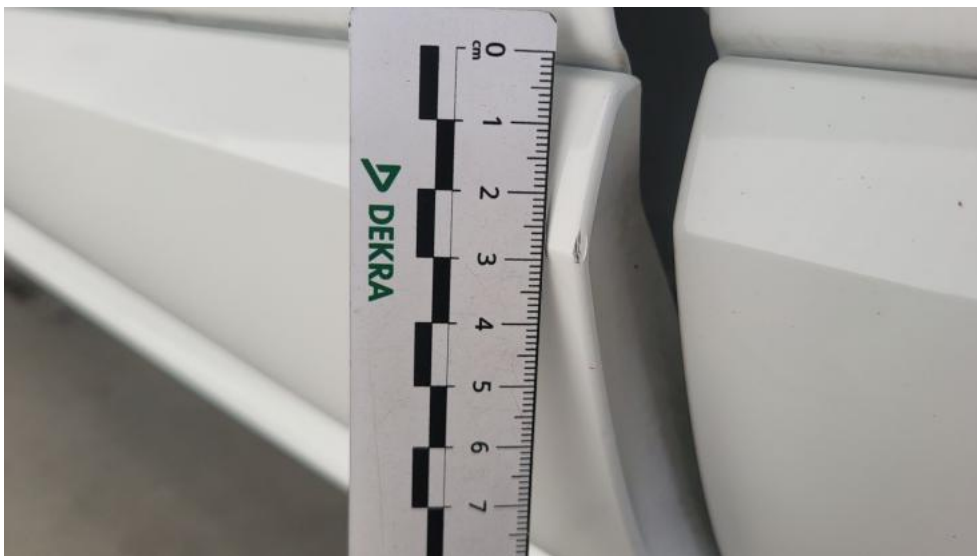
**Photo 79.**

Listwa drzwi przednich L - Rysa/odprysk 1

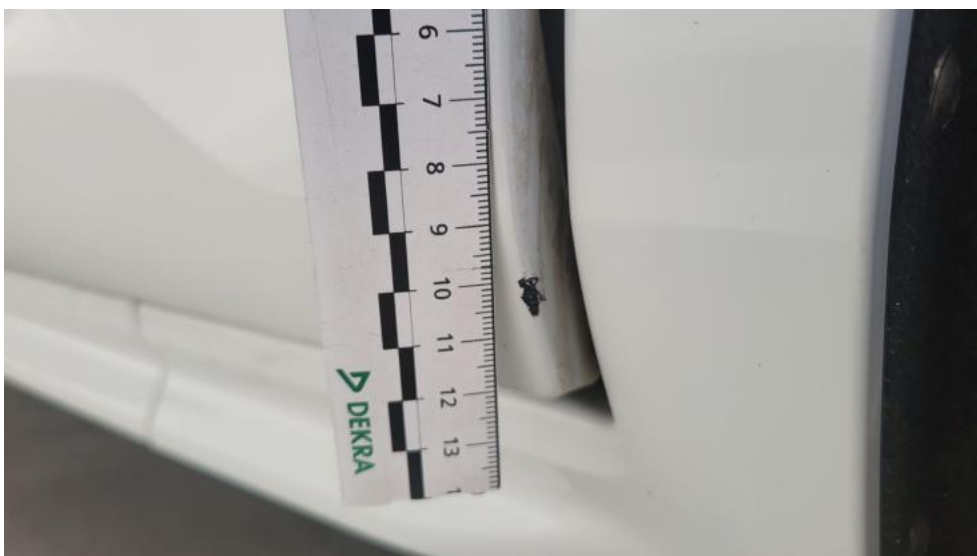
**Photo 80.**

Listwa drzwi tylnych L - Rysa/odprysk 1

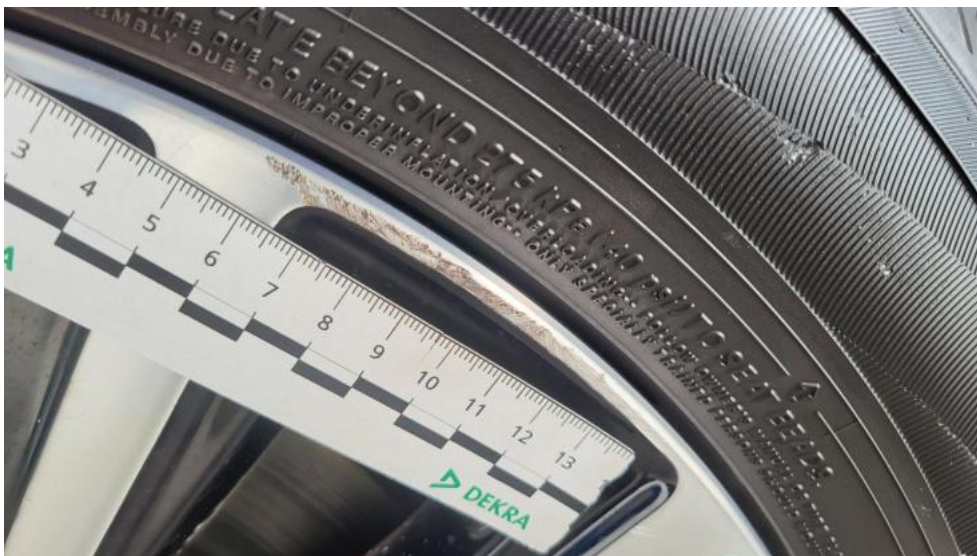
**Photo 83.**

Felga Aluminiowa przednia L - Rysa/odprysk 1

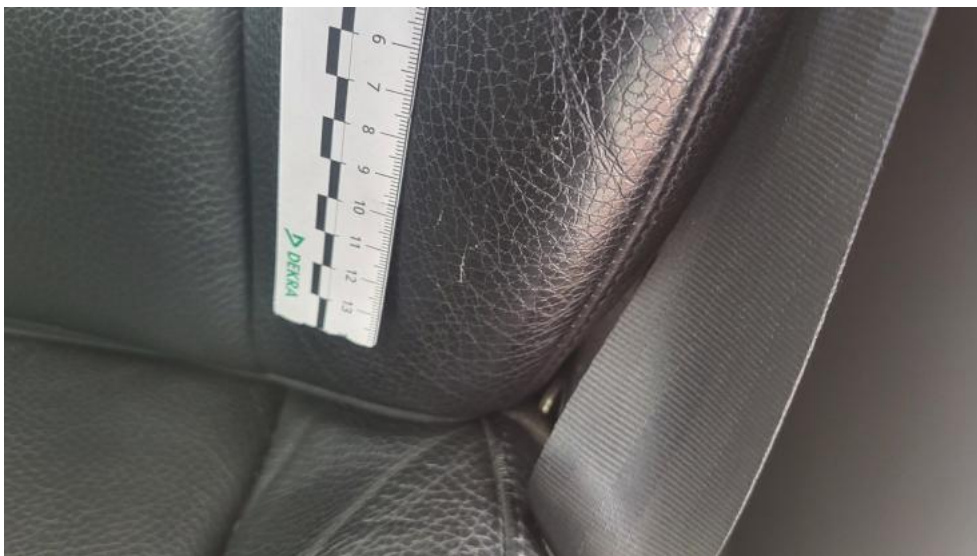
**Photo 89.**

Fotel prz. lew. - Rysa/odprysk 2

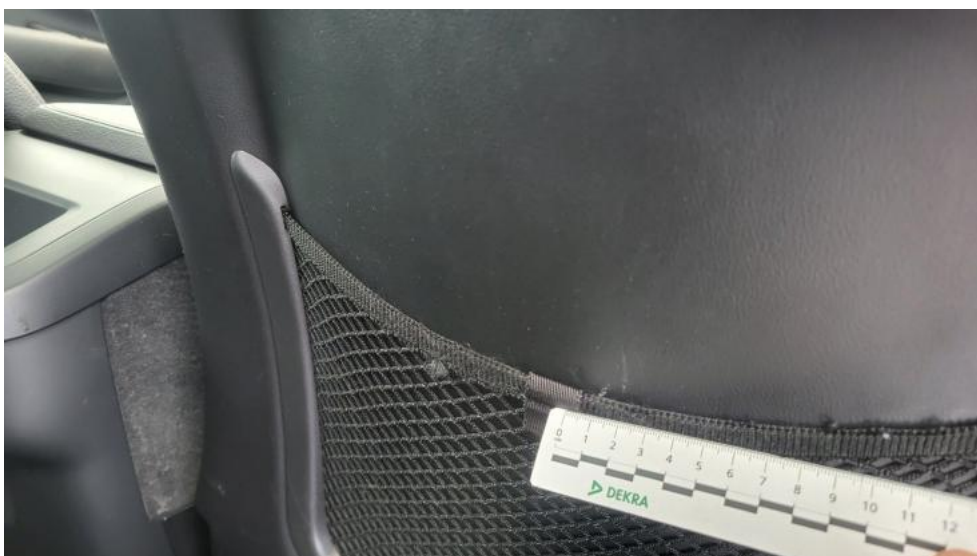
**Photo 90.**

Fotel prz. praw. - zdjęcie poglądowe 1

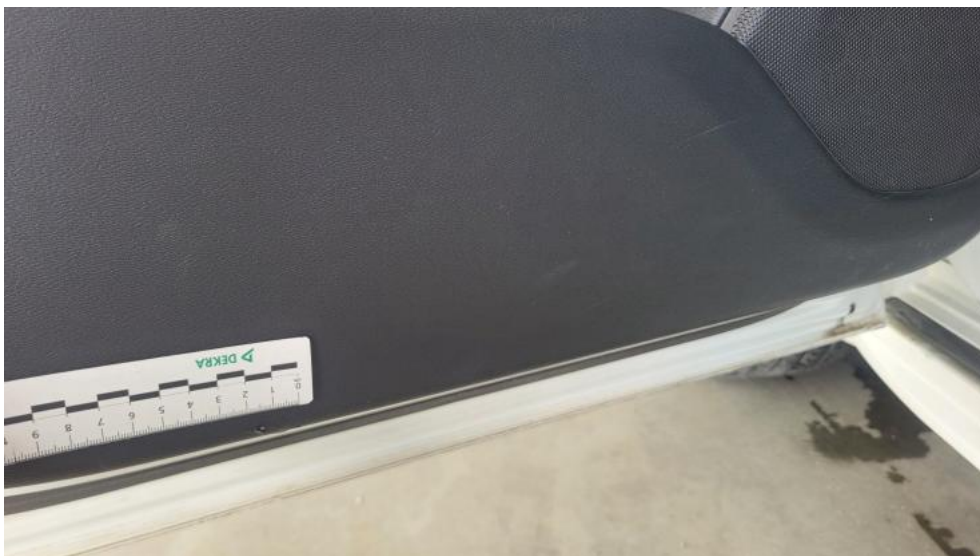
**Photo 92.**

Tapicerka drzwi przednich L - zdjęcie poglądowe 1

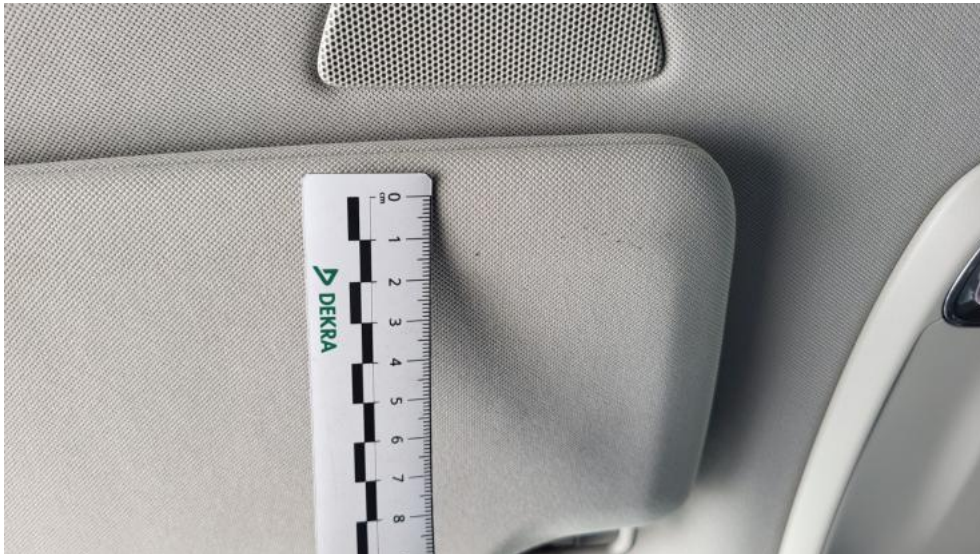
**Photo 95.**

Osłona p/słoneczna lewa - Inne 1

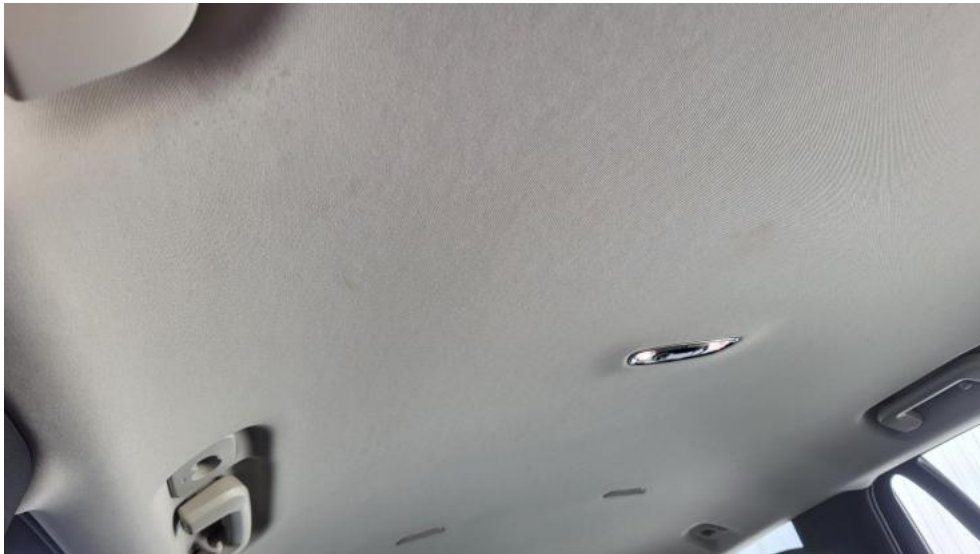
**Photo 97.**

Podsufitka - Inne 1
