DEKRA's commission No. : PKOL(W)/LODZ/74678/25/10/01  
commission/ damage No. : 20/024475  
Date of commission: 01-10-2025

| Manufacturer | MERCEDES-BENZ |
| Type / version | Mercedes AMG GT 43 4-Matic+ |
| Registration /record No. | WU0648P |

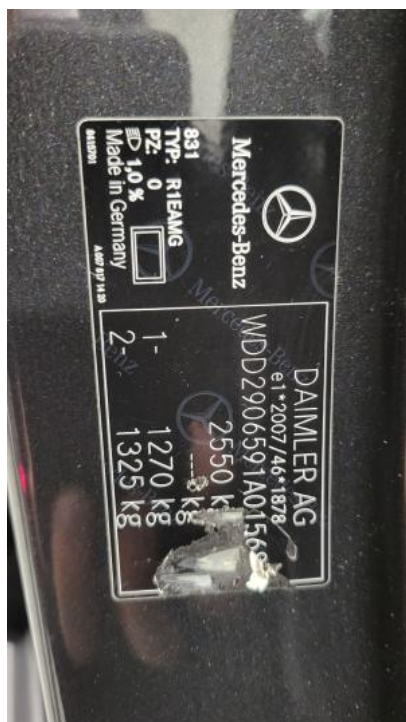
**Photo 23.**

Brak aktualnych badań technicznych. Braki półki bagażnika. Informacja sprawdzić okładziny hamulcowe. Rysy na samochodzie. Widoczne wady lakiernicze. Brak możliwości otworzenia pokrywy silnika. Uszkodzona tabliczka znamionowa wycena hipotetyczna do momentu uzupełnienia tabliczki.

Tabliczka znamionowa

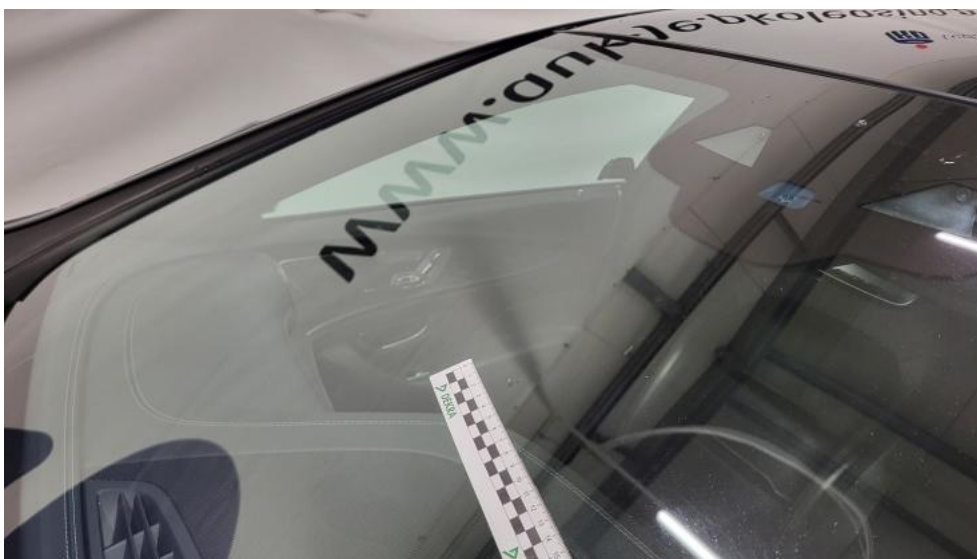
**Photo 45.**

Szyba czołowa - zdjęcie poglądowe 1

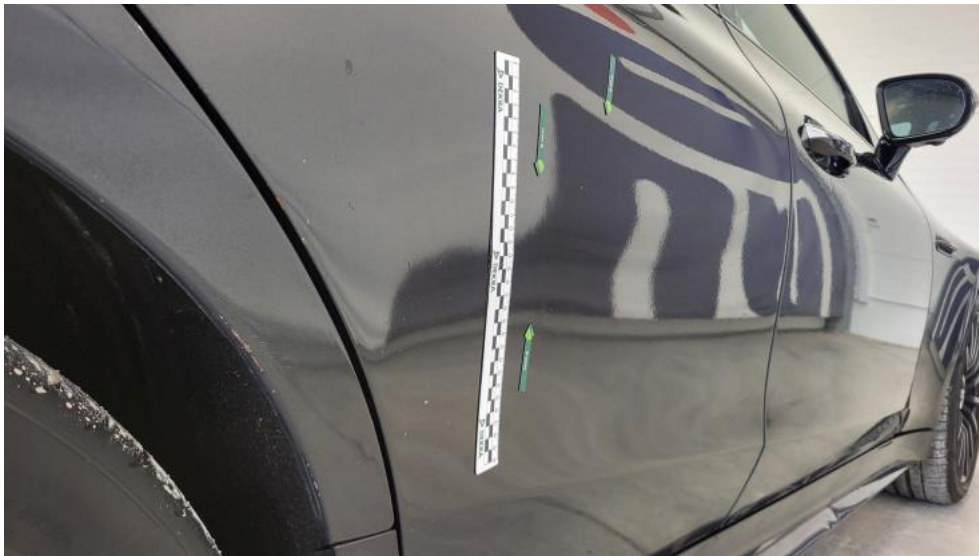
**Photo 53.**

Drzwi tylne P - Wgniecenie/odkształcenie 1

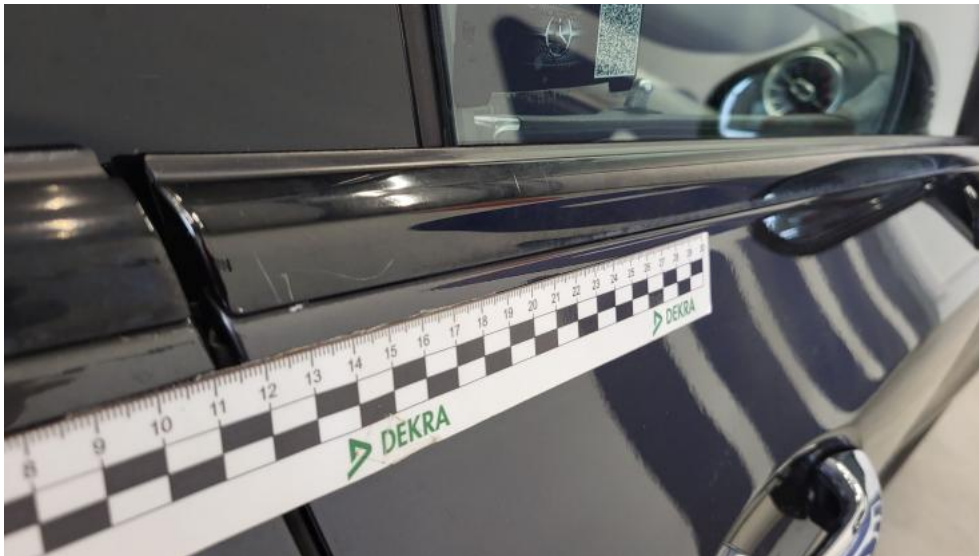
**Photo 55.**

Listwa drzwi przednich P - Rysa/odprysk 1

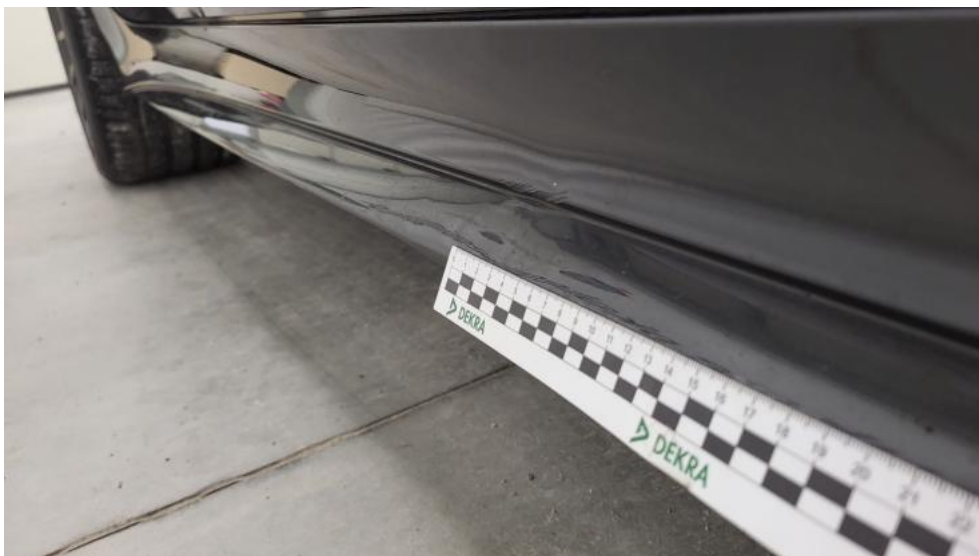
**Photo 56.**

Próg P - Wgniecenie/odkształcenie 1

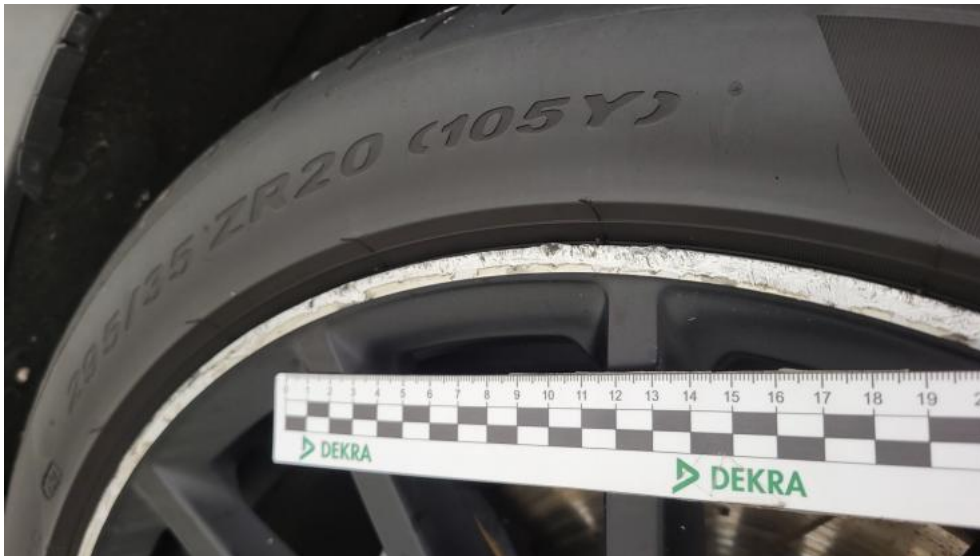
**Photo 61.**

Felga aluminiowa tylna P - Rysa/odprysk 1

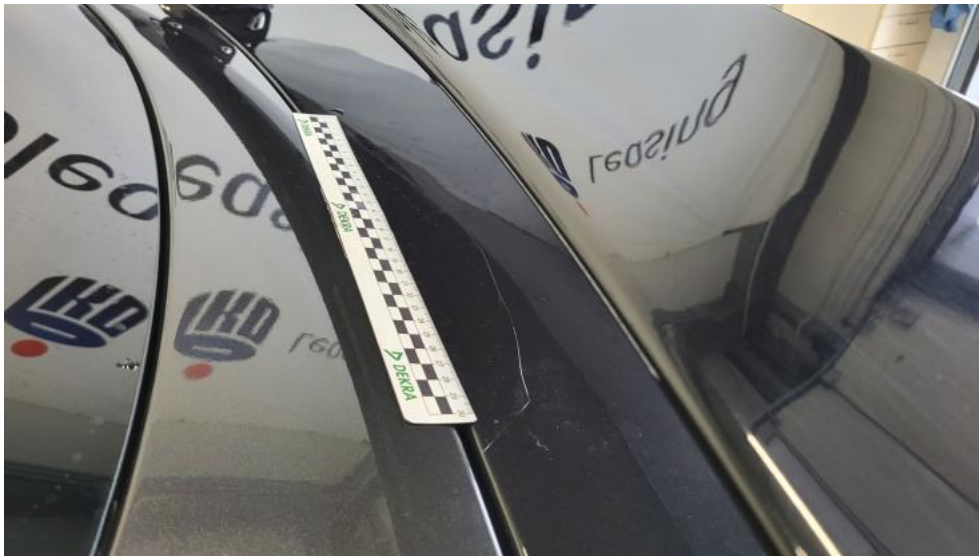
**Photo 65.**

Pokrywy bagażnika - Rysa/odprysk 1

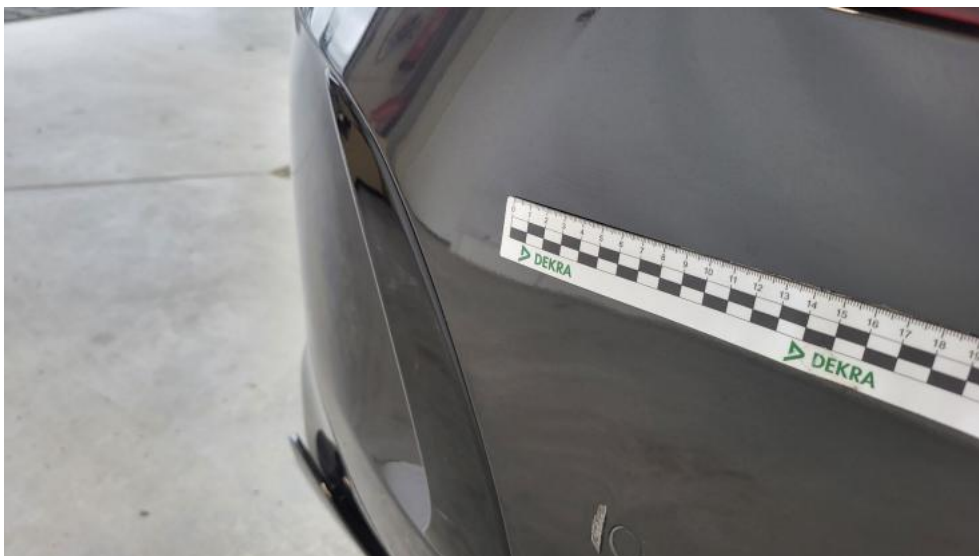
**Photo 66.**

Zderzak tylny - Rysa/odprysk 1

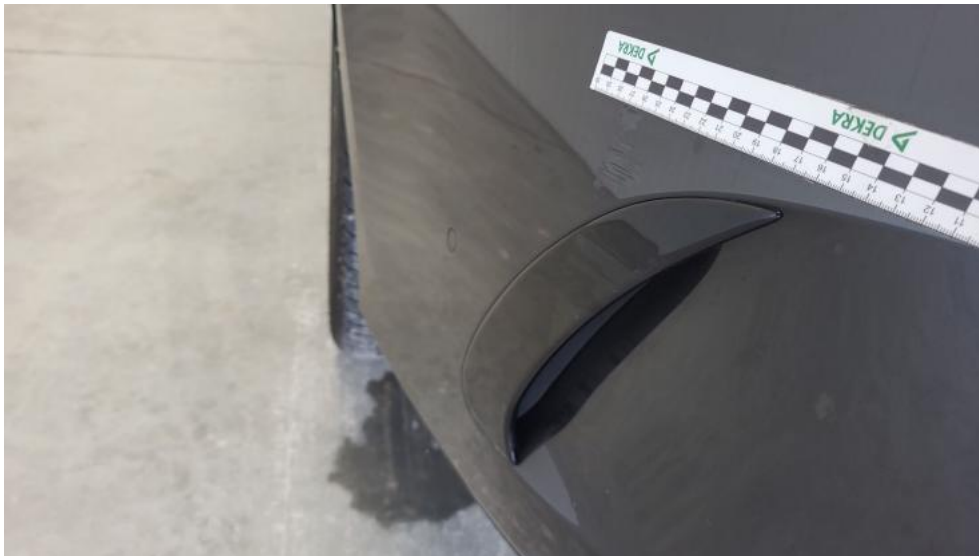
**Photo 67.**

Zderzak tylny - Rysa/odprysk 2

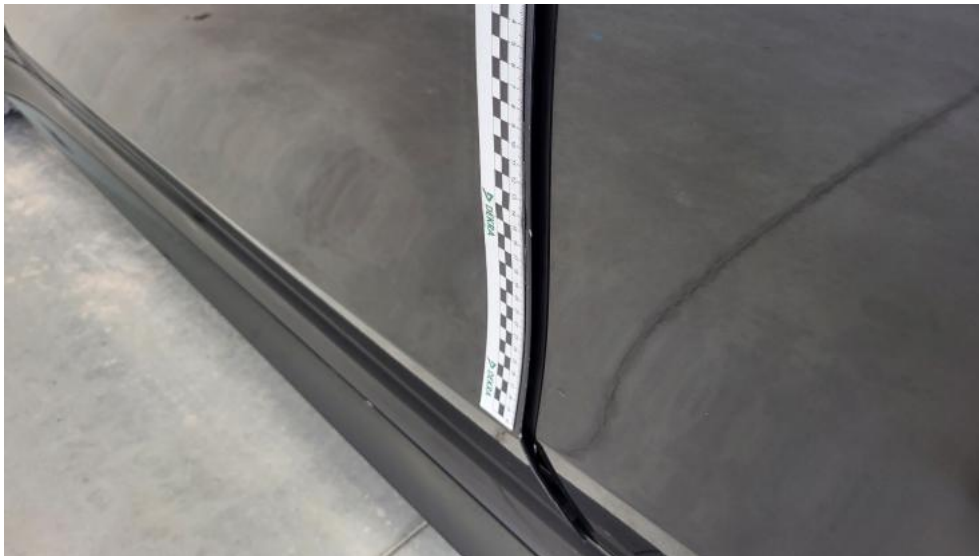
**Photo 73.**

Drzwi przed L - Rysa/odprysk 1

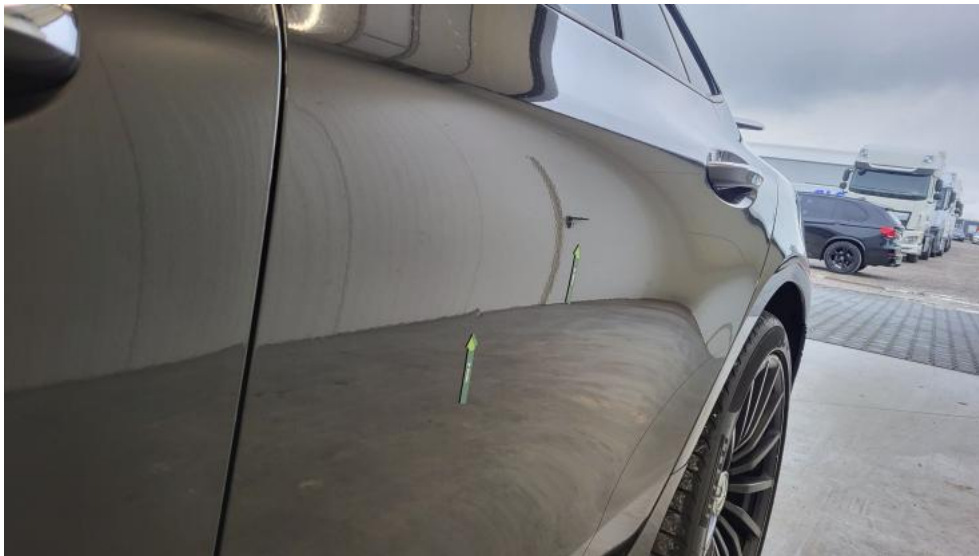
**Photo 75.**

Drzwi tylne L - Wgniecenie/odkształcenie 1

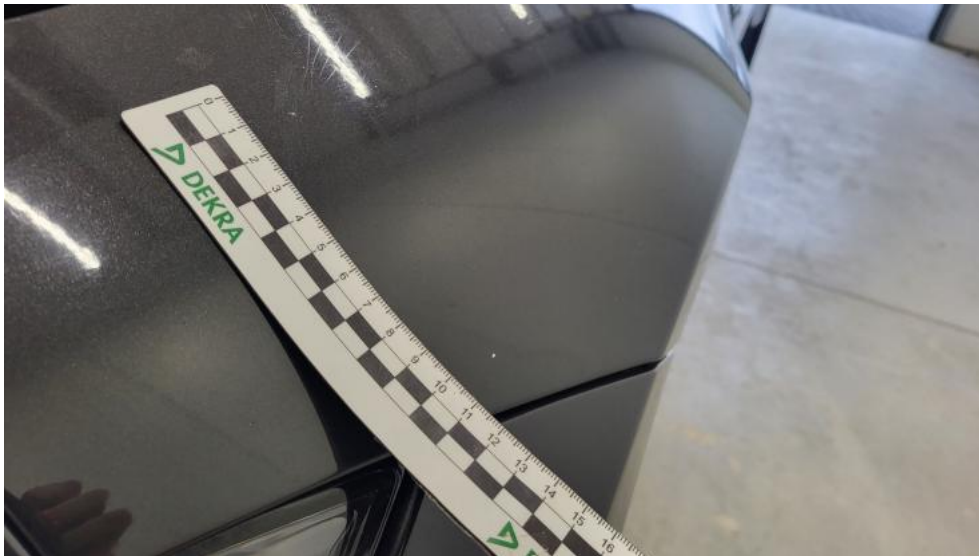
**Photo 79.**

Błotnik przedni L - Rysa/odprysk 1

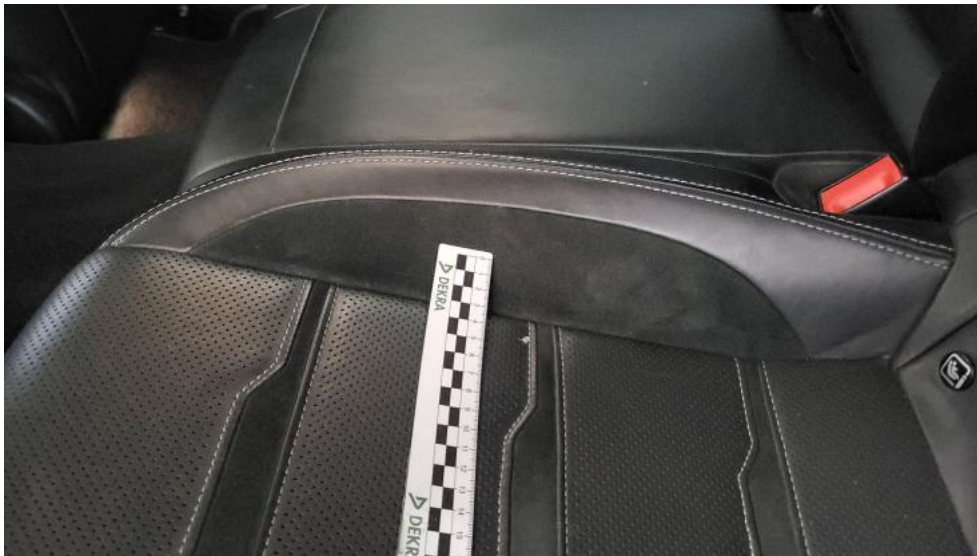
**Photo 83.**  
Kanapa tyl. - Inne 1
