Nr zlecenia DEKRA: PKOL(W)/LODZ/23499/26/03/17
Nr zlecenia/szkody: 23/006017
Data zlecenia: 17-03-2026

Grupa obiektów (Eurotax)	samochody osobowe
Kod EC (Eurotax)	0155684
Producent	RENAULT
Model	Clio V 19-23
Typ/wersja	Clio 1.0 TCe Equilibre LPG
Rodzaj nadwozia	hatchback
Liczba drzwi/liczba miejsc	5/5
Masa własna [kg]	1157
Dopuszczalna masa całkowita [kg]	1629
Rozstaw osi 1/2	2583
Rodzaj silnika	G
Układ oczyszczana spalin	GPF
Pojemność silnika [ccm]	999
Moc silnika [KM/kW]	90/67
Skrzynia biegów	manualna
Nr rejestracyjny	KN0362H
VIN	VF1RJA00470553849
Data 1. rejestracji	15-03-2023
Data nast. bad. techn.	15-03-2024
Rok produkcji	2023 (rok produkcji został zweryfikowany z zewnętrzną bazą danych)
Stan licznika [km]	176 580 (odczytany)
Kolor nadwozia/rodzaj powłoki	biały/UNI

Pomiar grubości powłoki lakierowej poj.

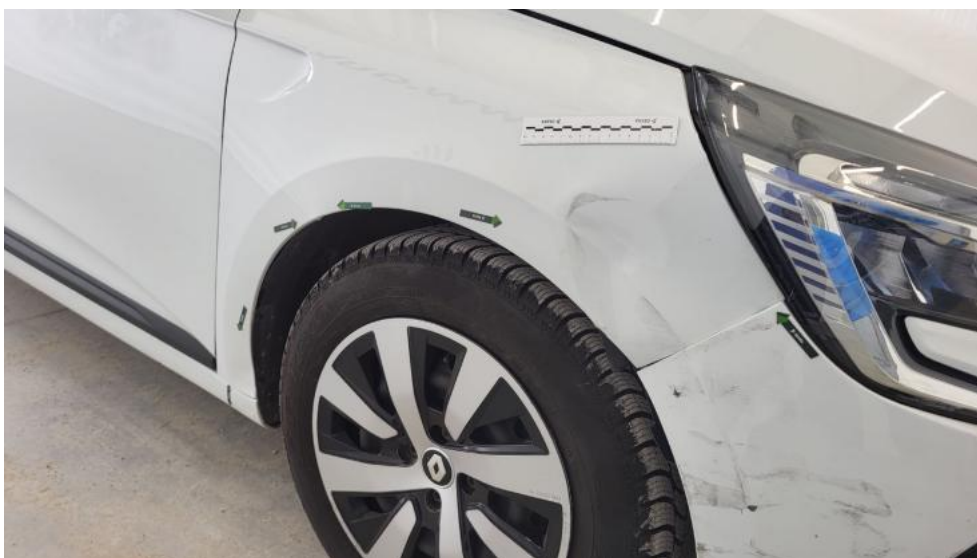
Fot. 50.
Błotnik przedni P - zdjęcie poglądowe 1

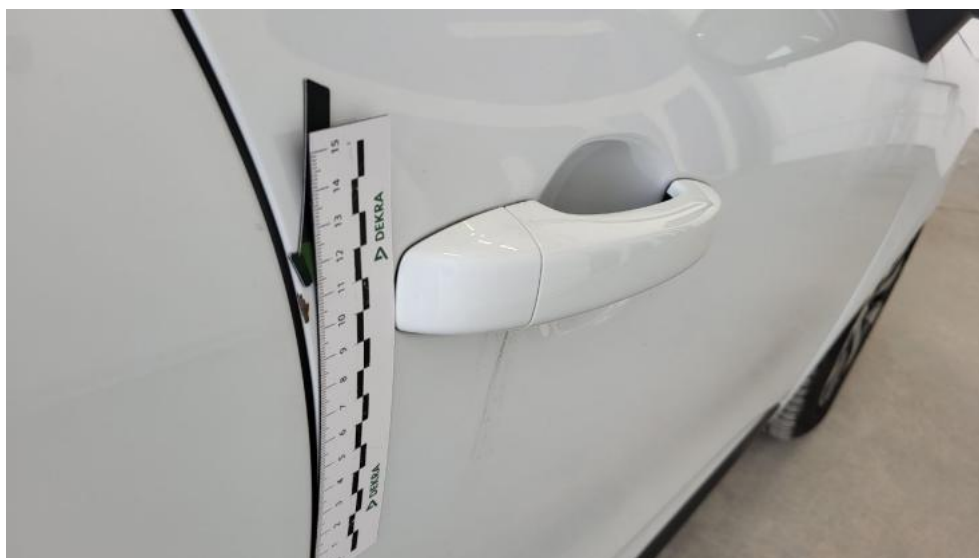
Fot. 54.
Drzwi przednie P - zdjęcie poglądowe 1

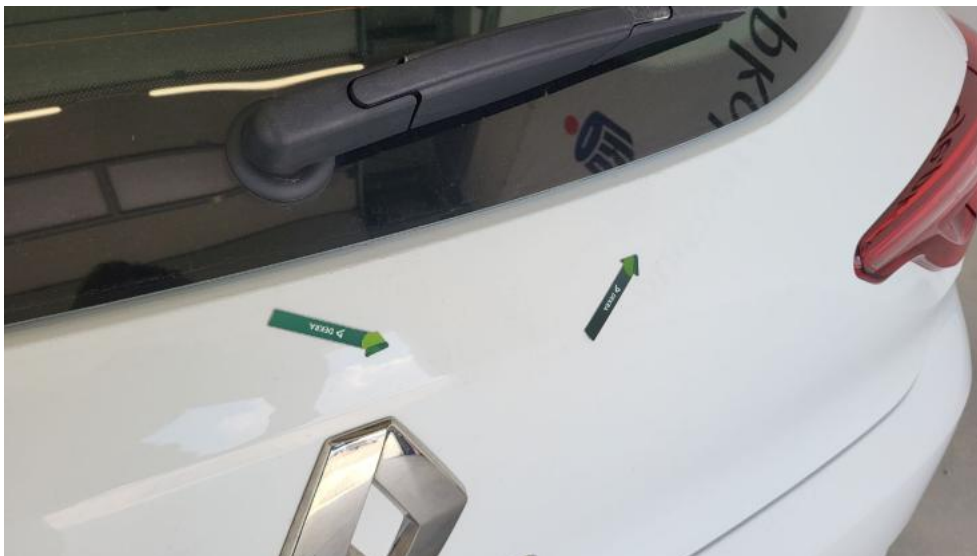
Fot. 63.
Pokrywy bagażnika - Wgniecenie/odkształcenie 1

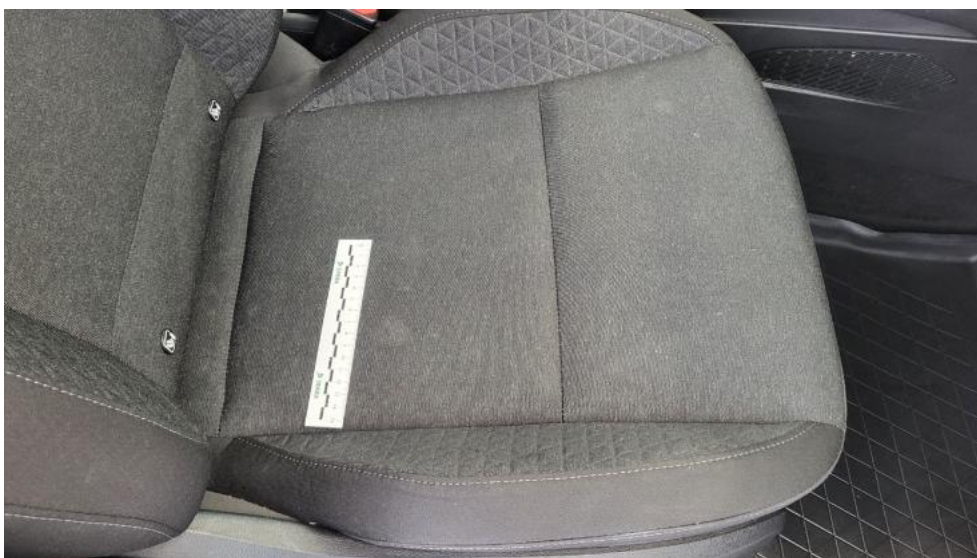
Fot. 78.
Fotel prz. praw. - Inne 1
