Nr zlecenia DEKRA: PKOL(W)/LODZ/24424/26/03/19  
Nr zlecenia/szkody: 23/037329  
Data zlecenia: 19-03-2026

**DEKRA Polska - Centrala**  
02-673 Warszawa, ul. Konstruktorska 12A

**Dane pojazdu**

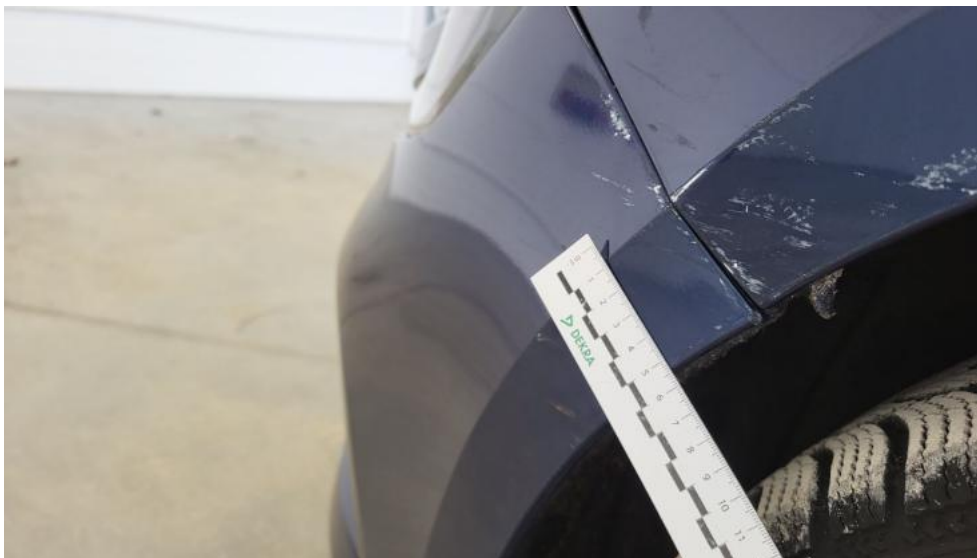
**Fot. 53.**  
Zderzak - Wgniecenie/odkształcenie 1

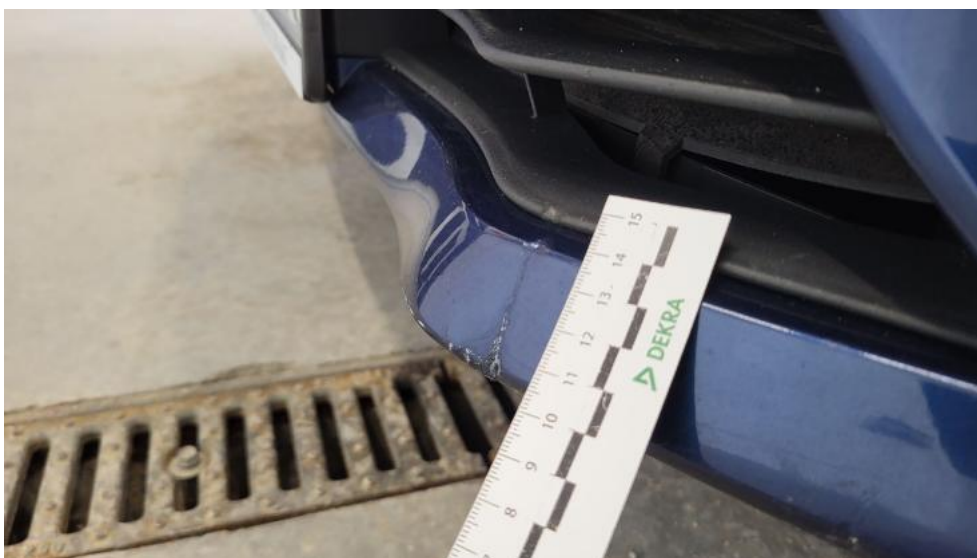
**Fot. 54.**  
Zderzak - Wgniecenie/odkształcenie 2

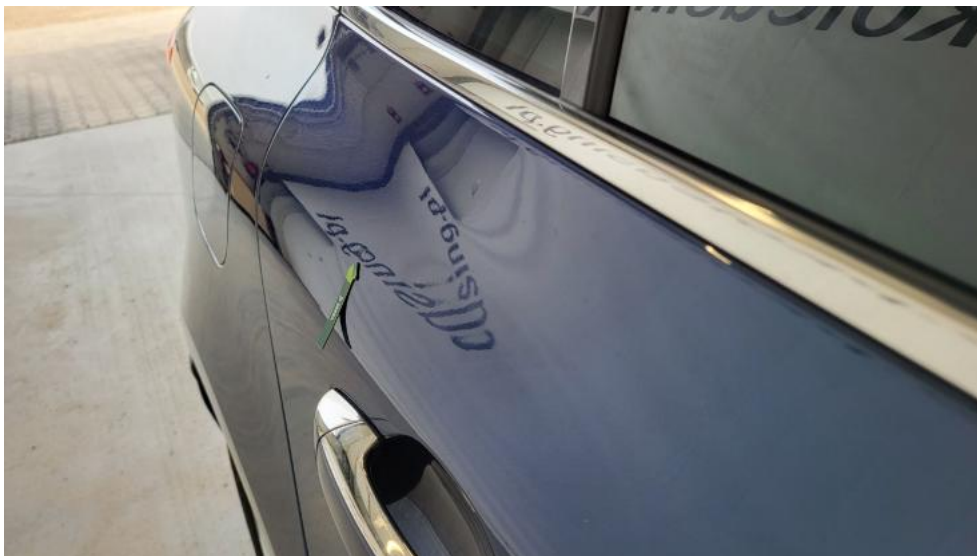
**Fot. 61.**  
Drzwi tylne P - Wgniecenie/odkształcenie 1

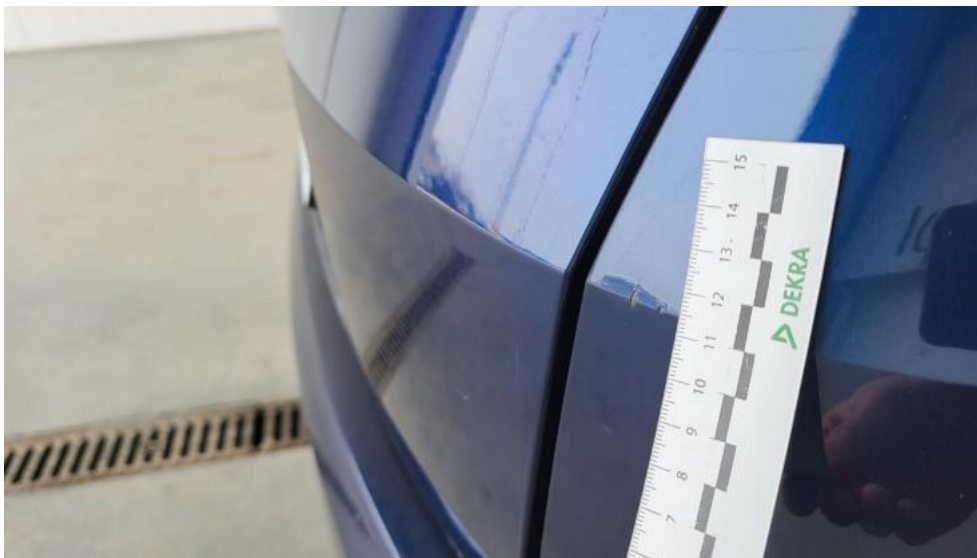
**Fot. 77.**  
Zderzak tylny - Wgniecenie/odkształcenie 2

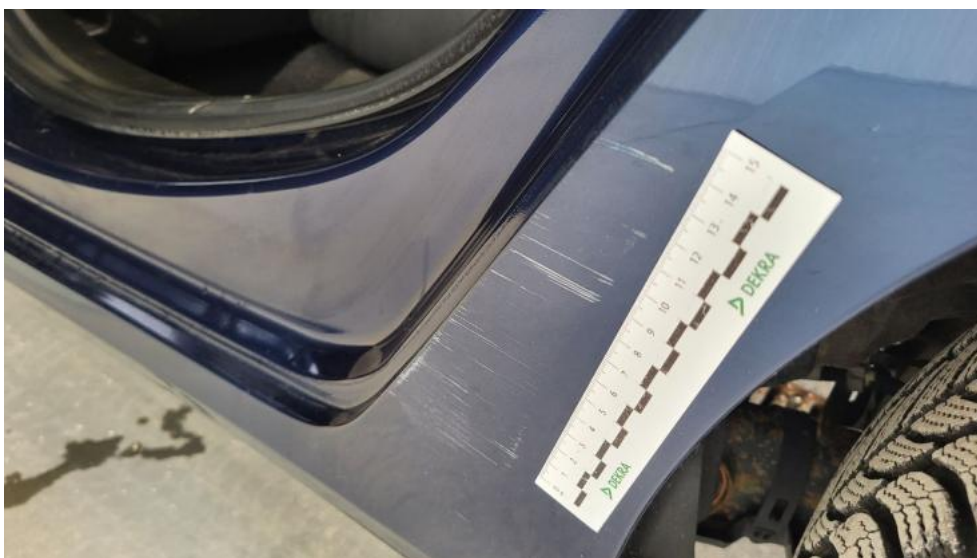
**Fot. 78.**  
Błotnik tylny L / Ściana boczna L - Rysa/odprysk 1

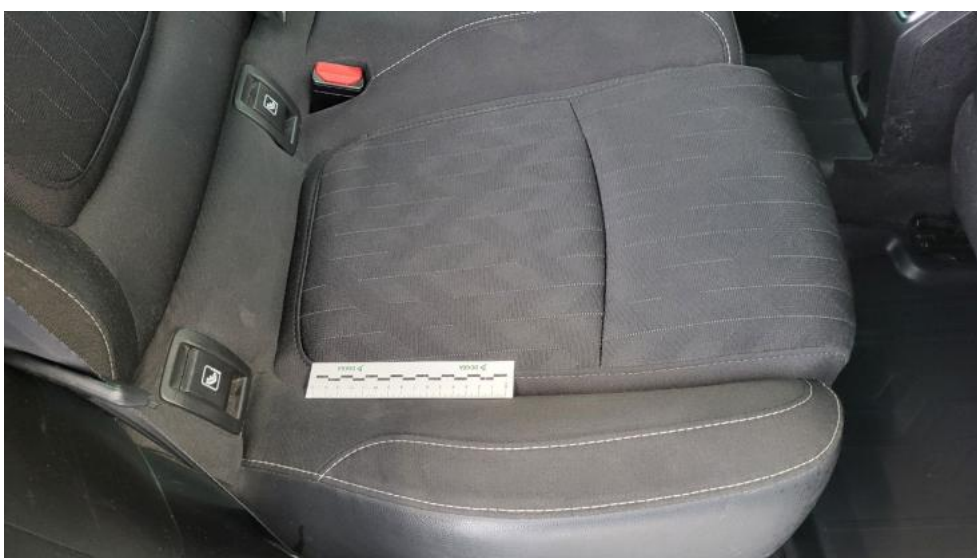
**Fot. 94.**  
Kanapa tyl. - Inne 2

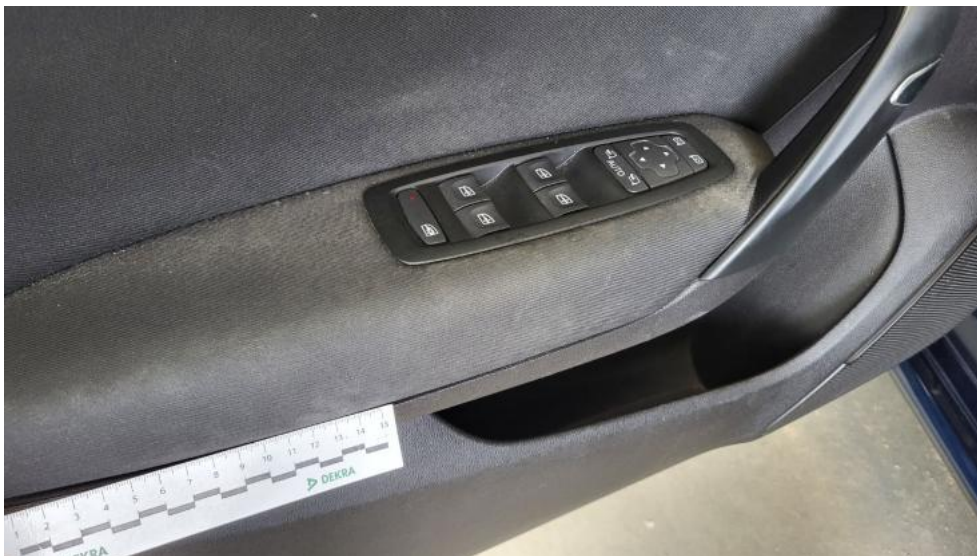
**Fot. 95.**  
Tapicerka drzwi przednich L - Inne 1

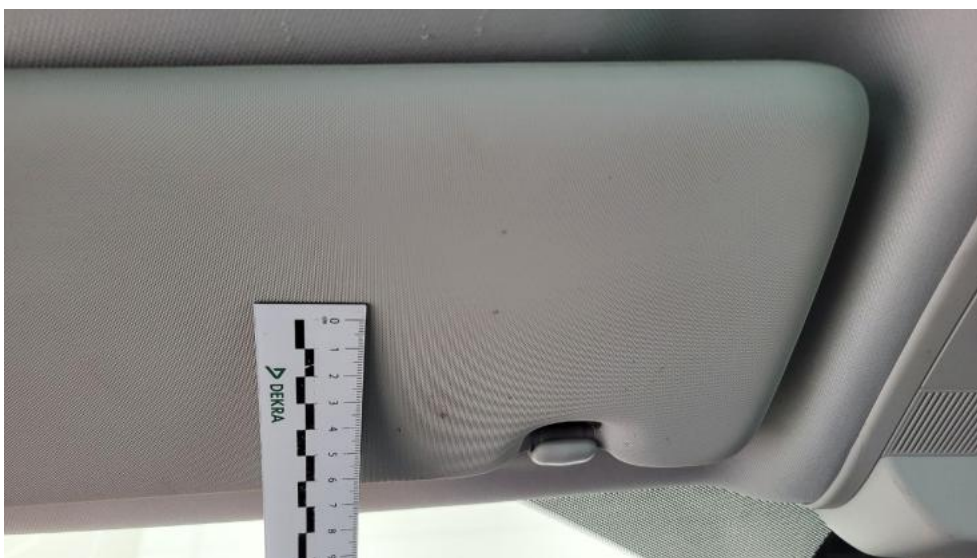
**Fot. 96.**  
Osłona p/słoneczna lewa - Inne 1
