Nr zlecenia DEKRA: PKOL(W)/LODZ/06717/26/01/27  
Nr zlecenia/szkody: FLOTA  
Data zlecenia: 27-01-2026

| Producent | FORD |
| Typ/wersja | Focus 1.0 EcoBoost mHEV ST-Line X |
| Nr rejestracyjny | WZ066FX |

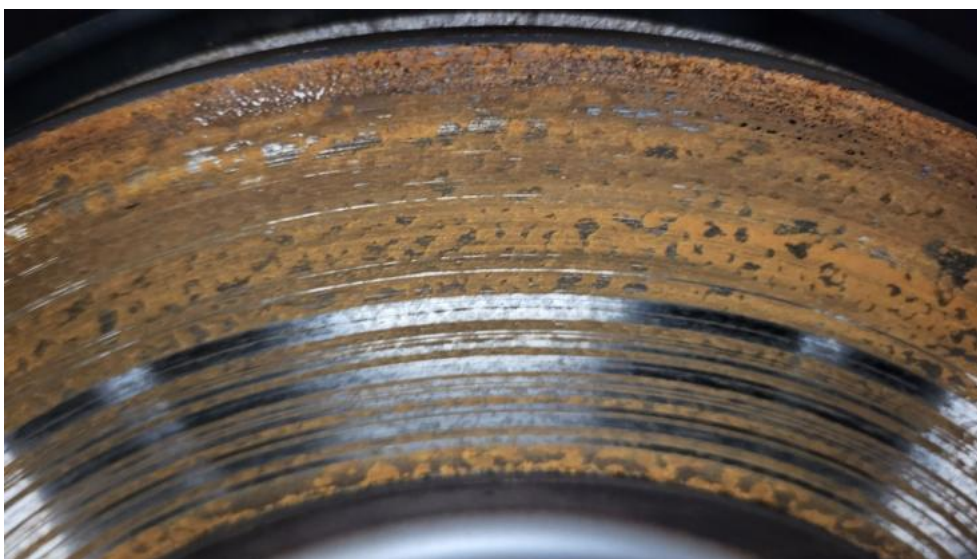
**Fot. 15.**

Tarcza hamulcowa przednia prawa

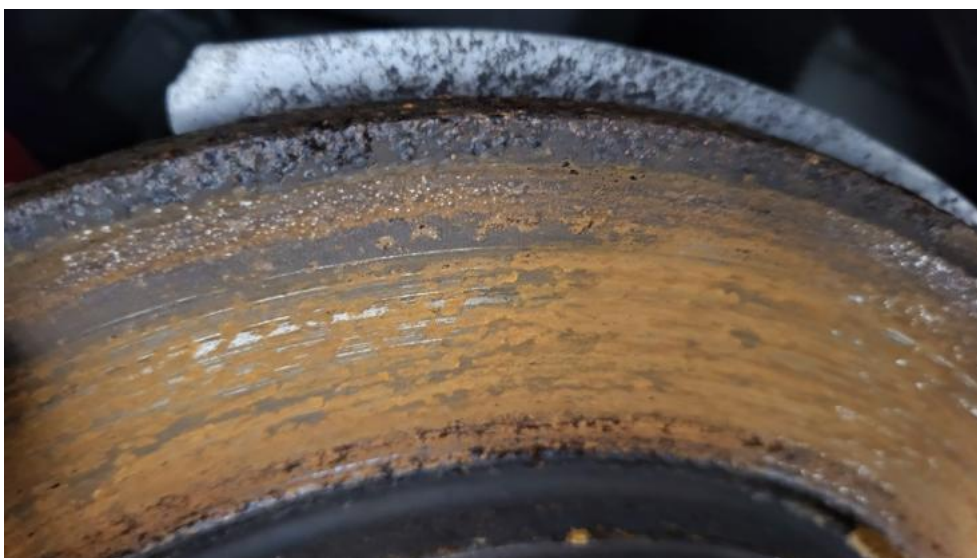
**Fot. 16.**

Tarcza hamulcowa tylna prawa

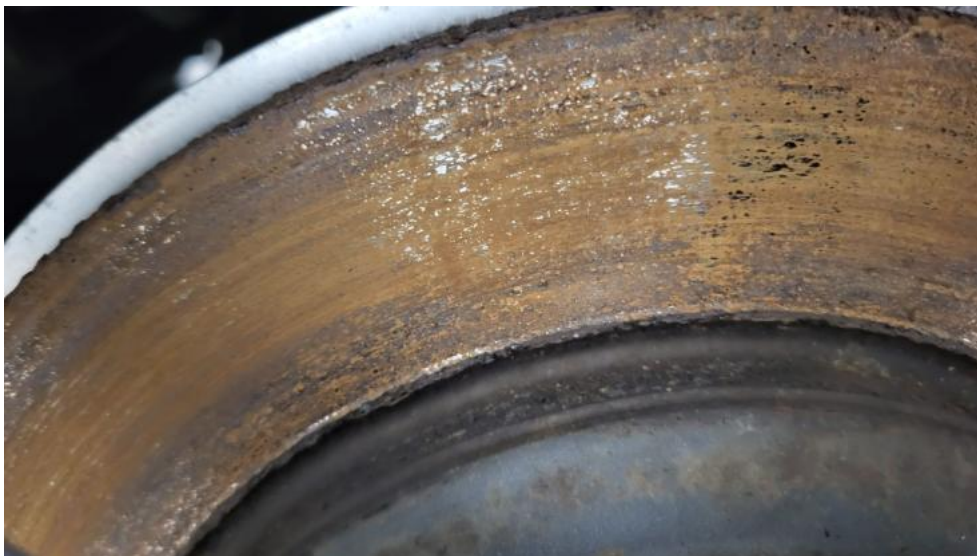
**Fot. 17.**

Tarcza hamulcowa tylna lewa

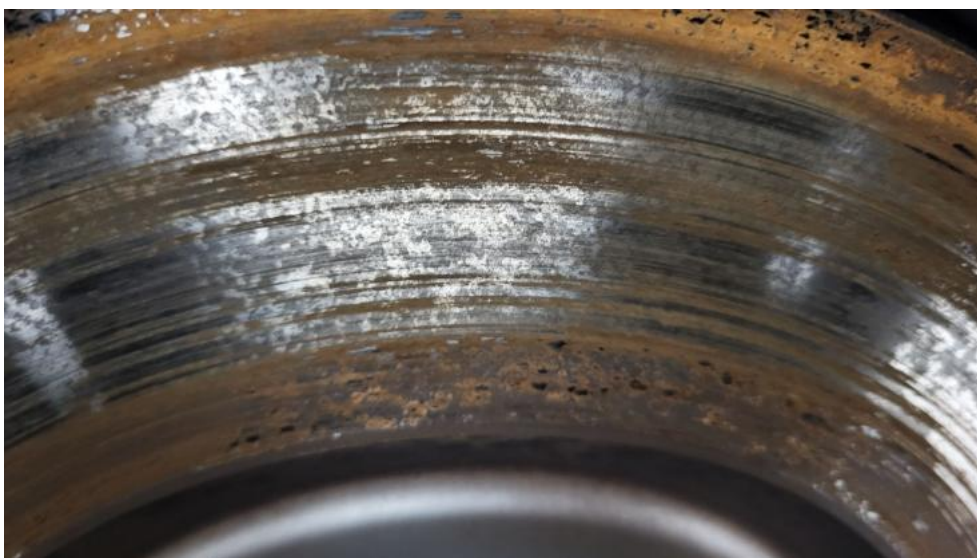
**Fot. 18.**

Tarcza hamulcowa przednia lewa

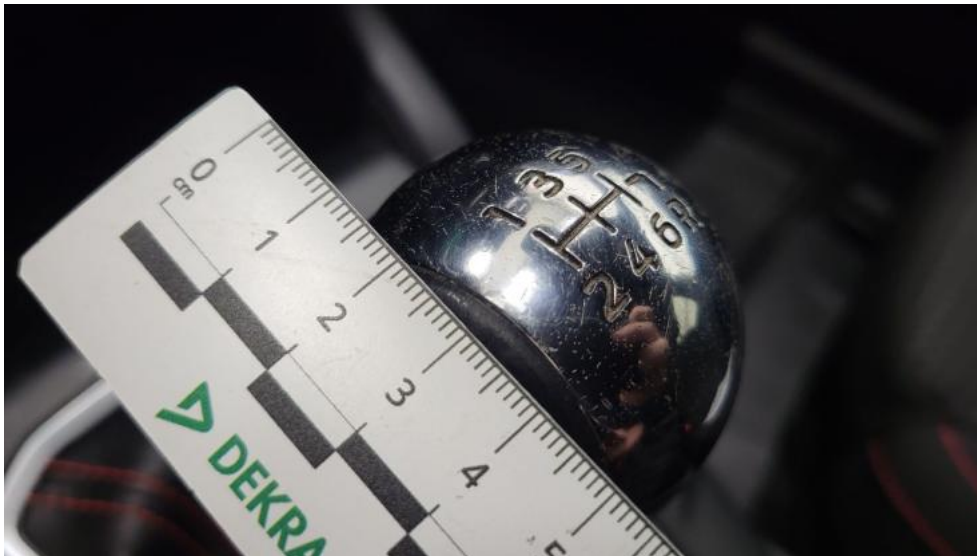
**Fot. 67.**

Gałka dźwigni zmiany biegów - Rysa/odprysk 1

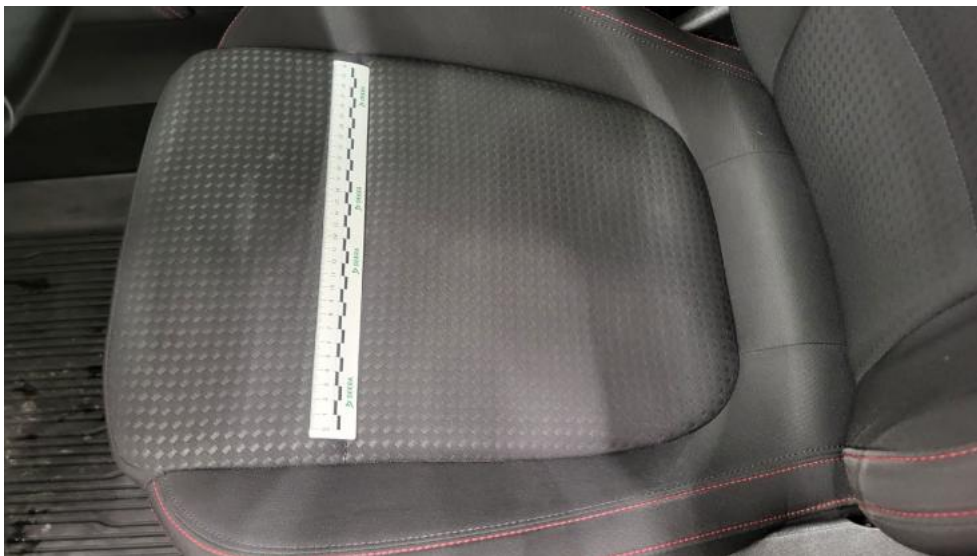
**Fot. 69.**

Fotel prz. lew. - Inne 1

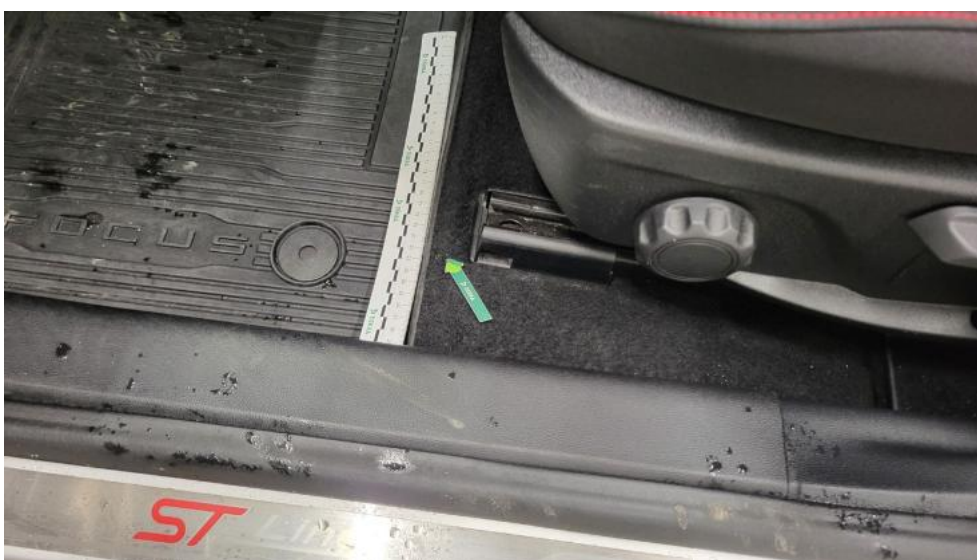
**Fot. 72.**  
Wykładzina podłogi - zdjęcie poglądowe 1
