DEKRA's commission No. : PKOL(W)/LODZ/27291/26/03/26
commission/ damage No. : 21/043574
Date of commission: 26-03-2026

Group of objects (Eurotax)	cars
EC code (Eurotax)	0119197
Manufacturer	MERCEDES-BENZ
Model	CLA [C 117] 16-19
Type / version	CLA 200 7G-DCT AMG Line
Body type	sedan
Number of doors / seats	4/5
Curb weight [kg]	1395
Gross vehicle weight [kg]	1920
Wheelbase 1/2	2699
Engine type	spark ignition
Pollution reduction system	three-way catalytic converter
Engine capacity [ccm]	1595
Engine Power [hp/kW]	156/115
Gearbox	automatic
Registration /record No.	DW8Y699
VIN / serial number	WDD1173431N711716
Date of first registration	28-08-2018
Date of next. tech. test	30-08-2026
Year of manufacture	2018 (year has been verified with the manufacturer's base)
Readout [km]	158 189 (read)
Body color / type of coating	black/double-layered, metallized

Measurement of thickness of the vehicle lacquer coating

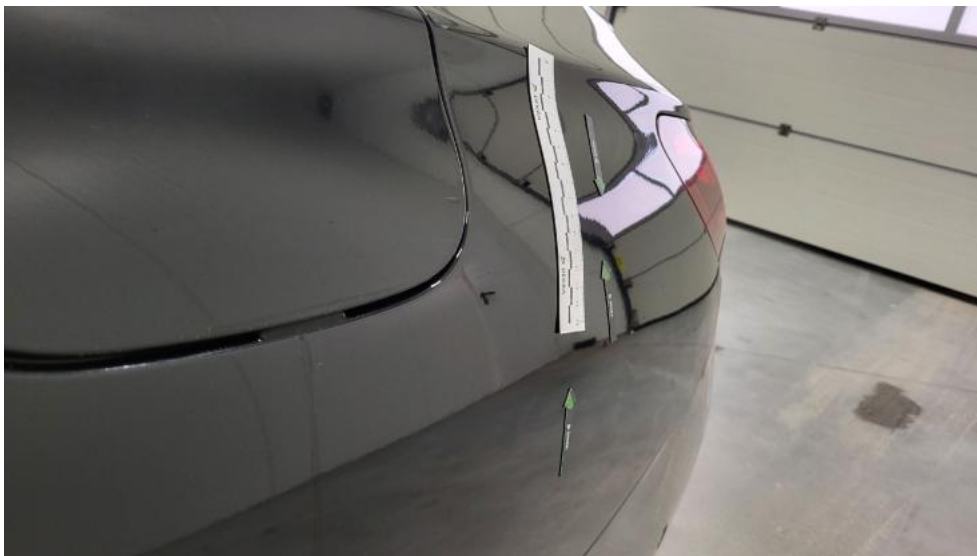
Photo 65.
Błotnik tylny L / Ściana boczna L - Wgniecenie/odkształcenie 2

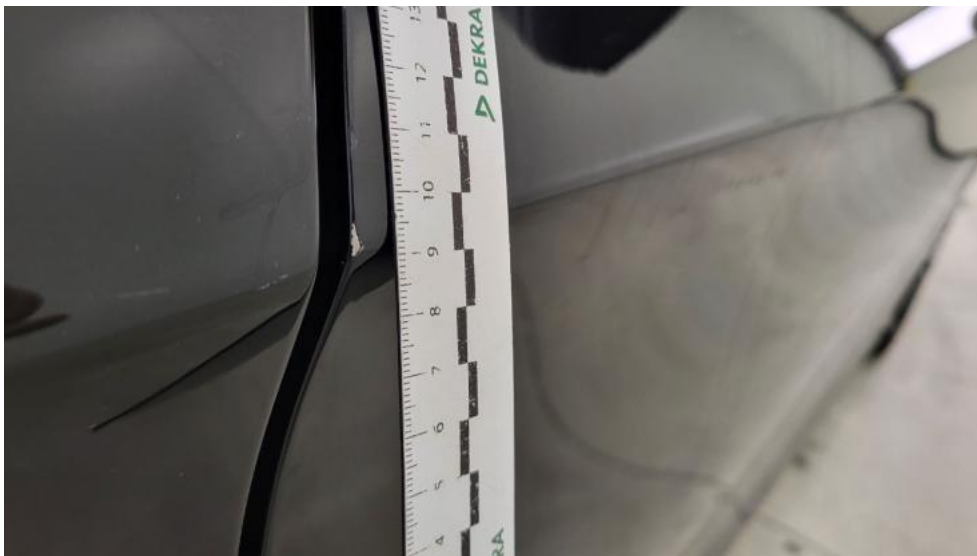
Photo 69.

Drzwi przed L - Rysa/odprysk 2

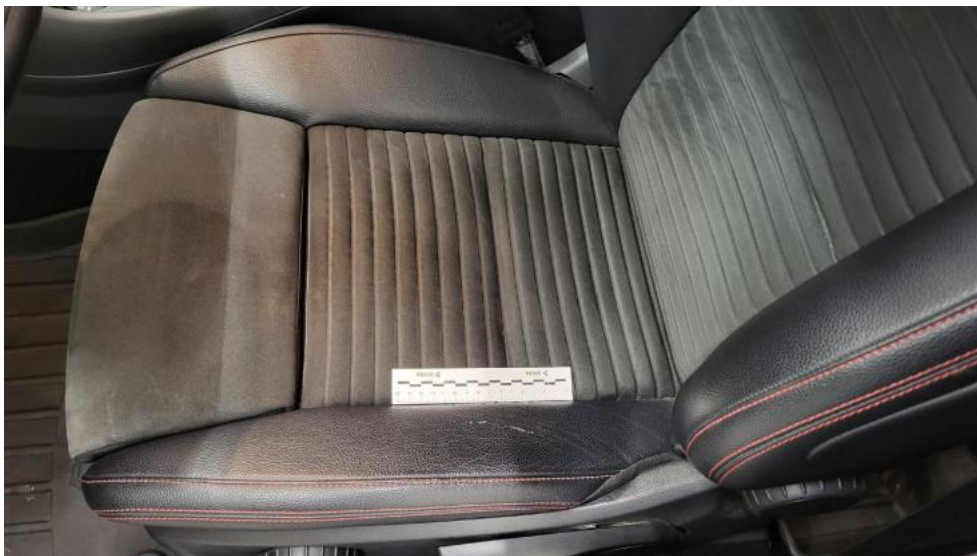
Photo 75.

Fotel prz. lew. - zdjęcie poglądowe 1
