DEKRA's commission No. : PKOL(W)/LODZ/02857/26/01/14
 commission/ damage No. : 24/045672
 Date of commission: 14-01-2026

PKO Leasing SA
 Świętokrzyska 36
 00-116 Warszawa

Group of objects (Eurotax)	jeeps
EC code (Eurotax)	0122970
Manufacturer	LAND ROVER
Model	Discovery V 16-20
Type / version	Discovery V 2.0 SD4 HSE
Body type	KOM
Number of doors / seats	5/5
Curb weight [kg]	2356
Gross vehicle weight [kg]	2940
Wheelbase 1/2	2923
Engine type	Automatic ignition
Pollution reduction system	DPF
Engine capacity [ccm]	1999
Engine Power [hp/kW]	240/177
Gearbox	automatic
Registration /record No.	WOT9104A
VIN / serial number	SALRA2BN3K2405018
Date of first registration	28-06-2019
Date of next. tech. test	11-10-2025
Year of manufacture	2019
Readout [km]	117 507 (read)
Body color / type of coating	black/UNI

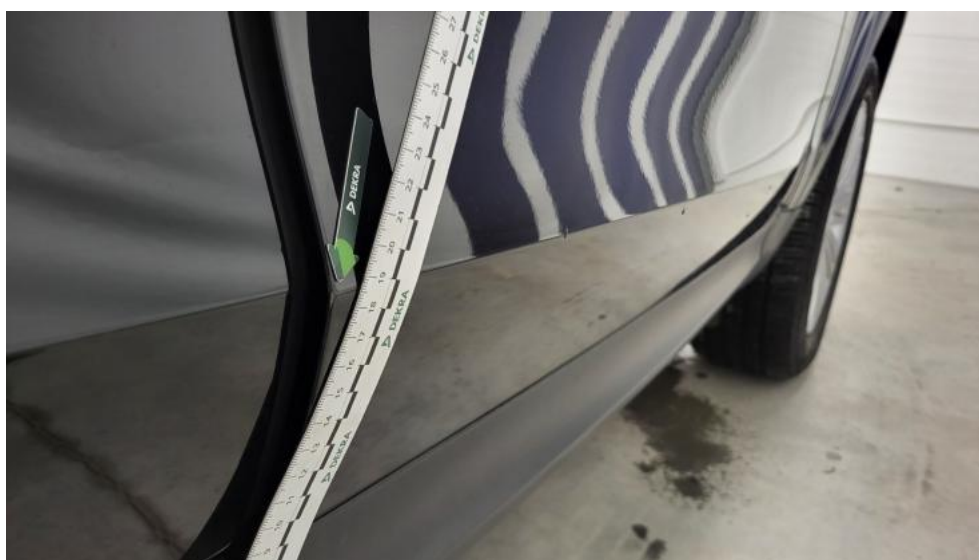
Photo 50.
Drzwi przednie P - zdjęcie poglądowe 1

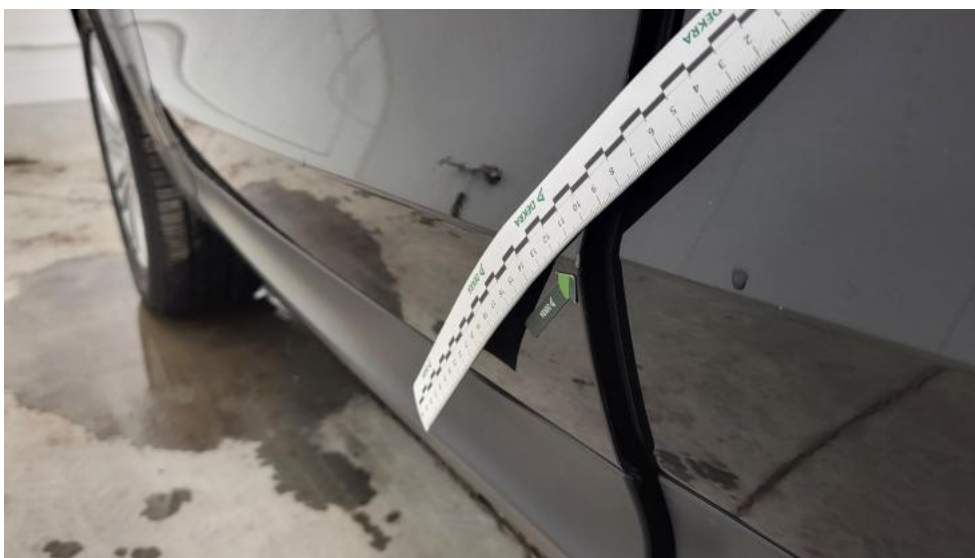
Photo 62.
Drzwi przed L - zdjęcie poglądowe 1
