DEKRA's commission No. : PKOL(W)/LODZ/78323/24/10/09
 commission/ damage No. : 18/023993
 Date of commission: 09-10-2024

PKO Leasing SA
 Świętokrzyska 36
 00-116 Warszawa

Group of objects (Eurotax)	jeeps
EC code (Eurotax)	0110978
Manufacturer	MERCEDES-BENZ
Model	GLE SUV [166] 15-18
Type / version	GLE 250 d 4-Matic
Body type	KOM
Number of doors / seats	5/5
Curb weight [kg]	2170
Gross vehicle weight [kg]	2950
Wheelbase 1/2	2915
Engine type	Automatic ignition
Supercompression	turbocompressor with intercooler
Pollution reduction system	DPF
Emission standard	EURO 6
Engine capacity [ccm]	2143
Engine Power [hp/kW]	204/150
Gearbox	automatic 9- gear
Registration /record No.	PK8003H
VIN / serial number	WDC1660041B135353
Date of first registration	23-08-2018
Date of next. tech. test	24-09-2023
Year of manufacture	2018 (year has been verified with the manufacturer's base)
Readout [km]	241 490 (read)
Body color / type of coating	black/METALIK

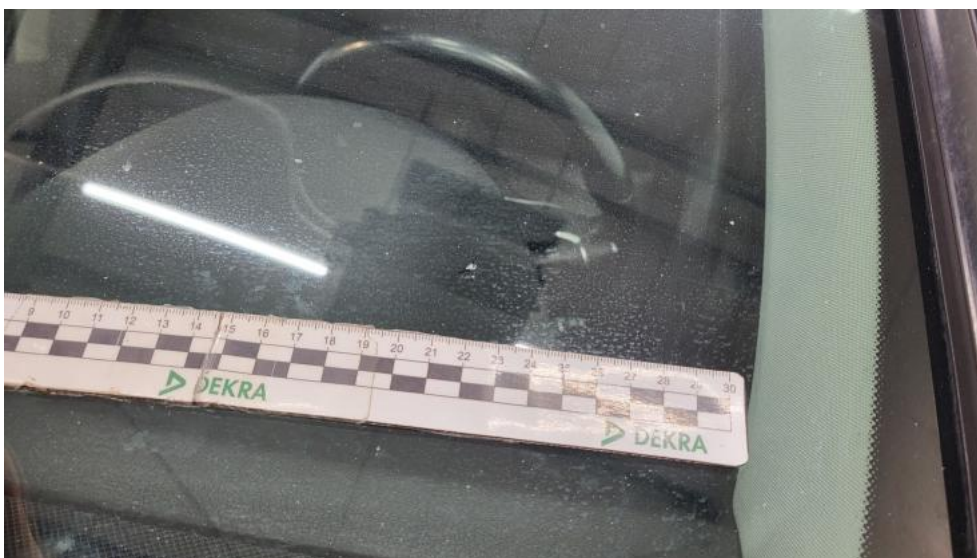
Photo 46.
Szyba czołowa - zdjęcie poglądowe 2

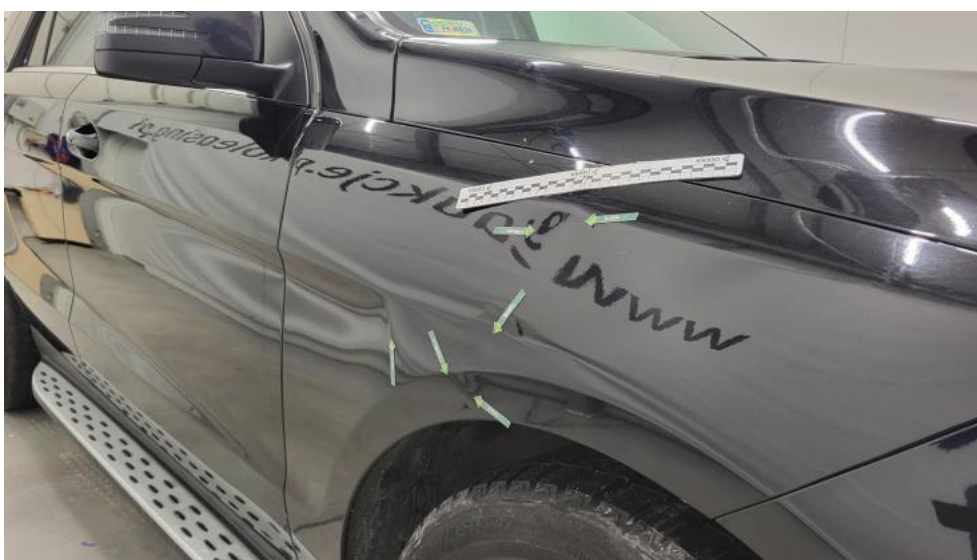
Photo 54.
Błotnik przedni P - zdjęcie poglądowe 1

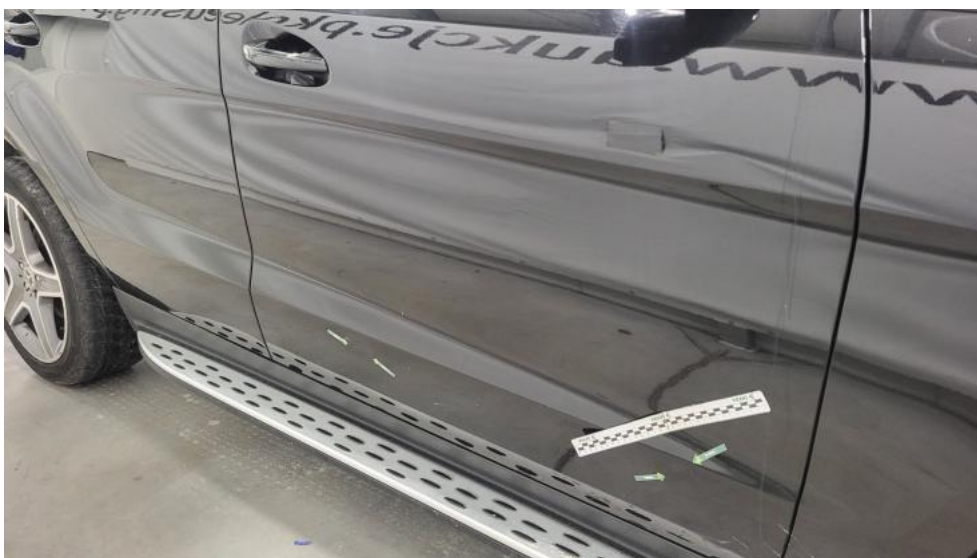
Photo 58.

Drzwi przednie P - zdjęcie pogładowe 1

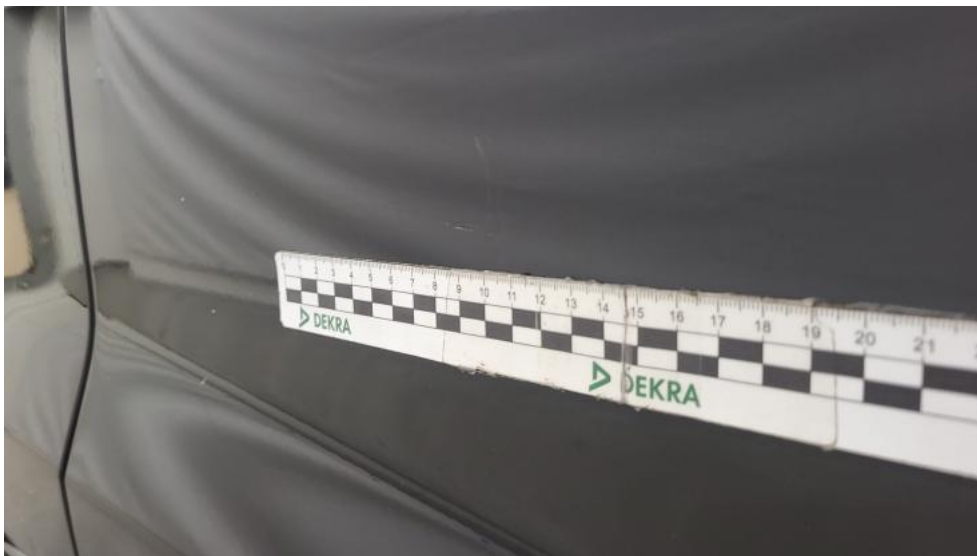
Photo 59.

Drzwi przednie P - Rysa/odprysk 1

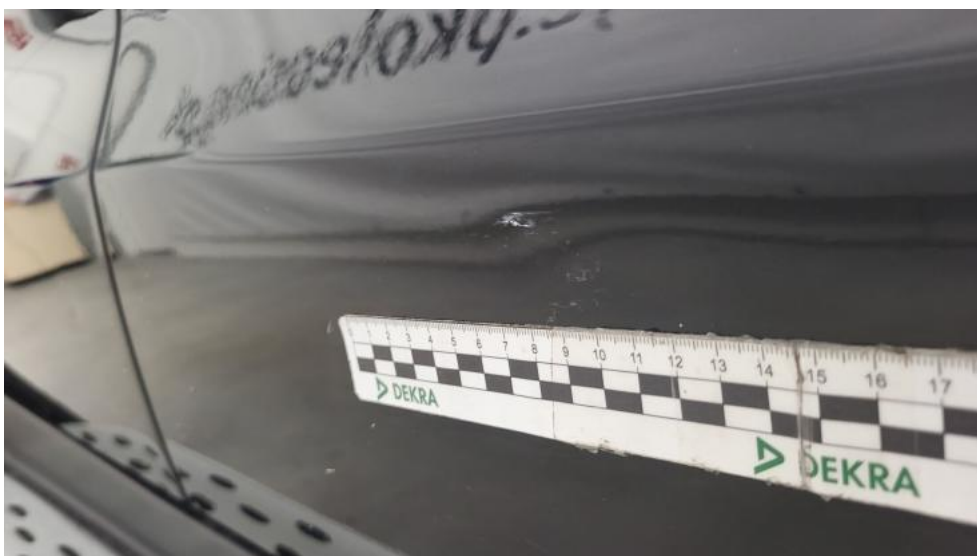
Photo 60.

Drzwi przednie P - Rysa/odprysk 2

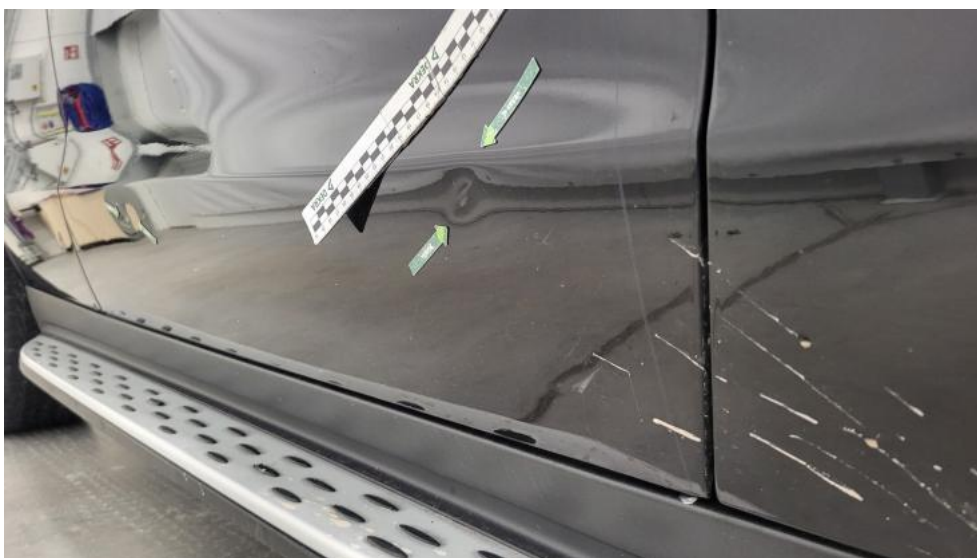
Photo 62.
Drzwi przednie P - Wgniecenie/odkształcenie 2

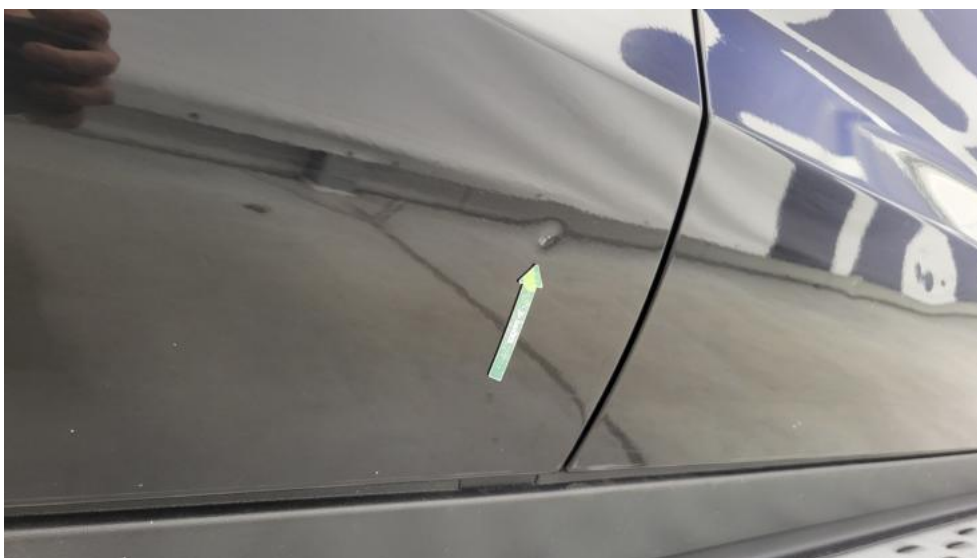
Photo 64.

Drzwi tylne P - Wgniecenie/odkształcenie 1

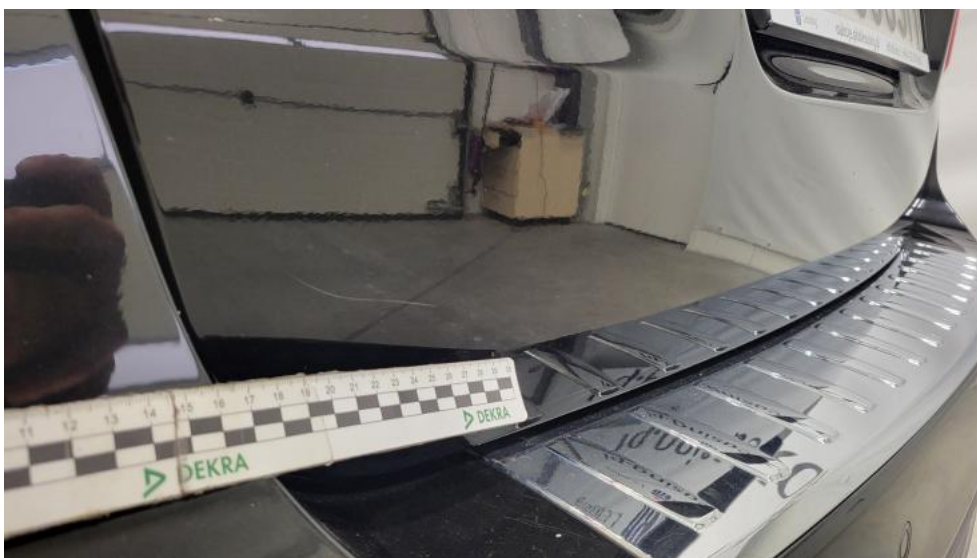
Photo 66.

Pokrywy bagażnika - Rysa/odprysk 1

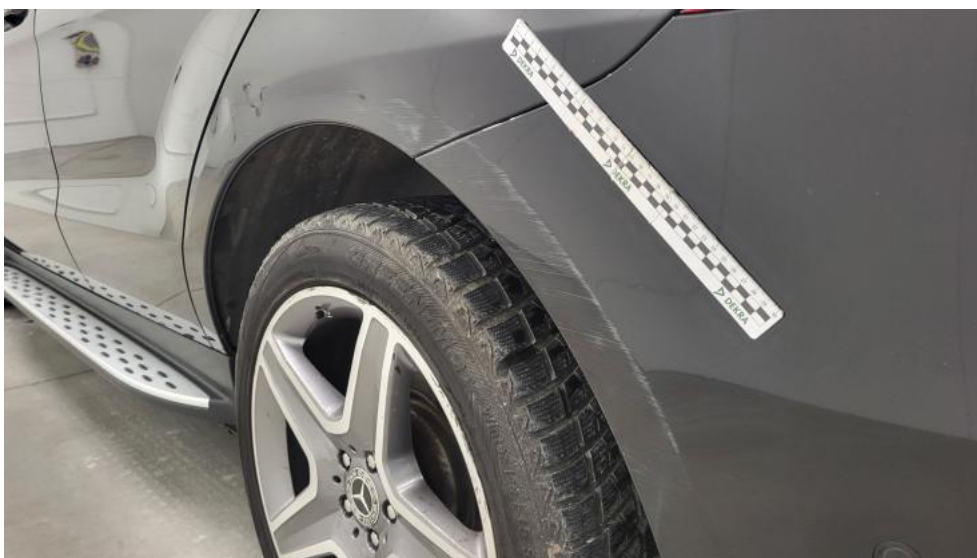
Photo 68.
Zderzak tylny - Rysa/odprysk 2

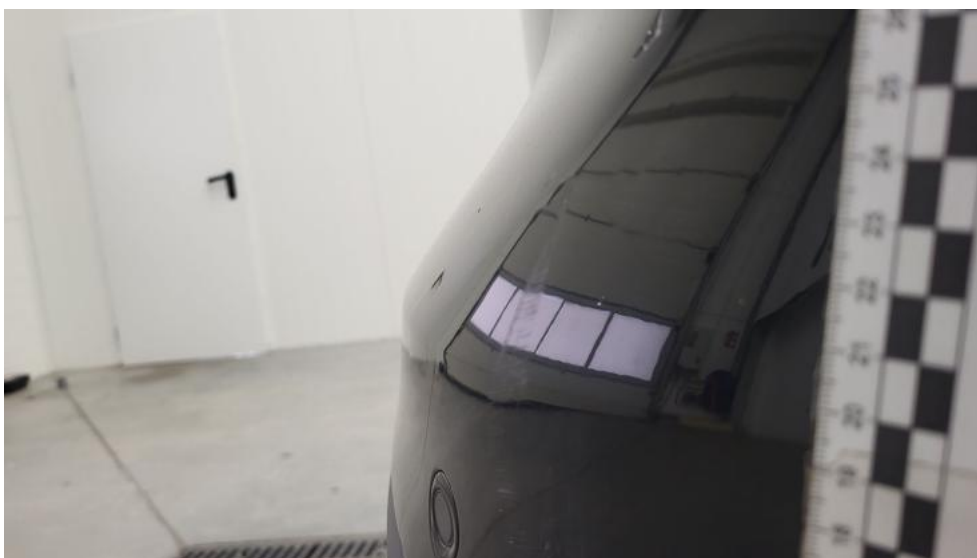
Photo 70.
Zderzak tylny - Wgniecenie/odkształcenie 1

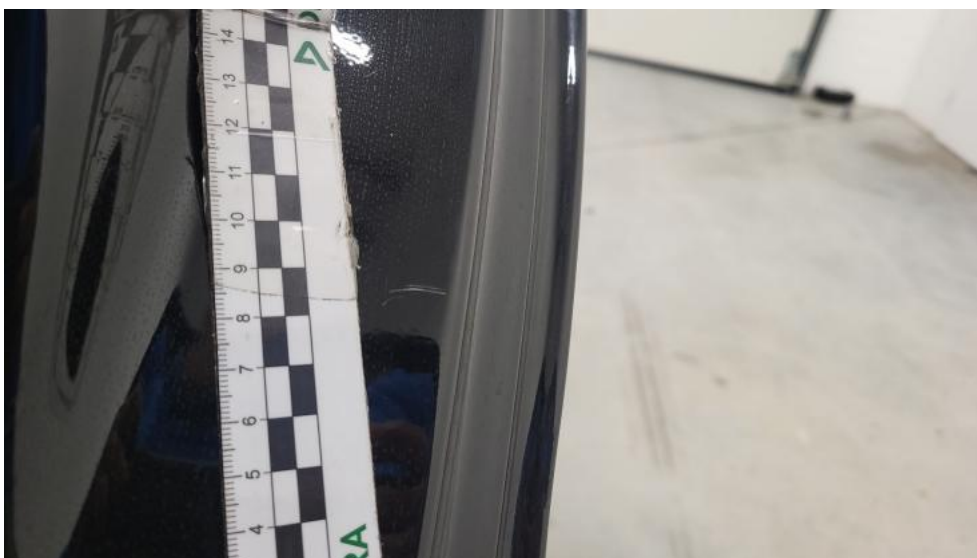
Photo 74.
Błotnik tylny L / Ściana boczna L - Rysa/odprysk 2

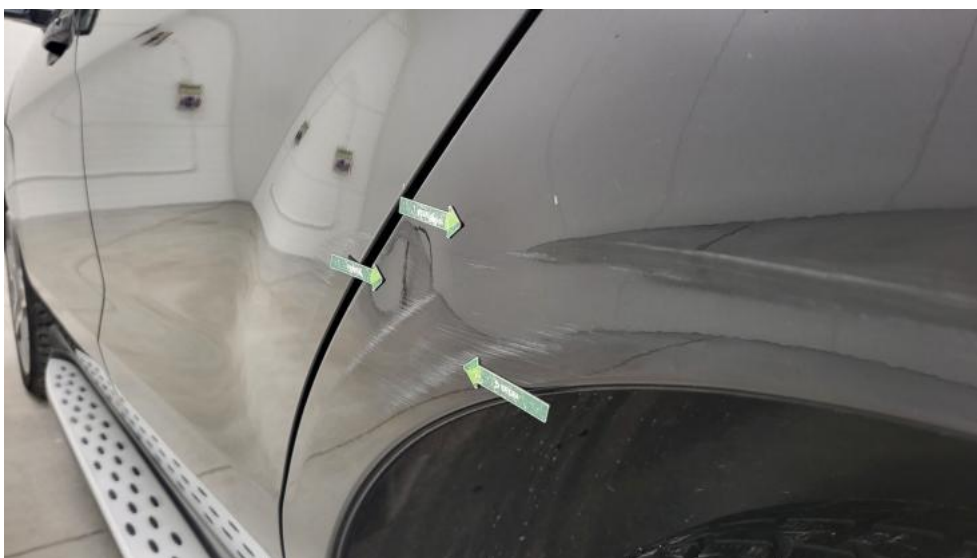
Photo 76.
Błotnik tylny L / Ściana boczna L - Wgniecenie/odkształcenie 2

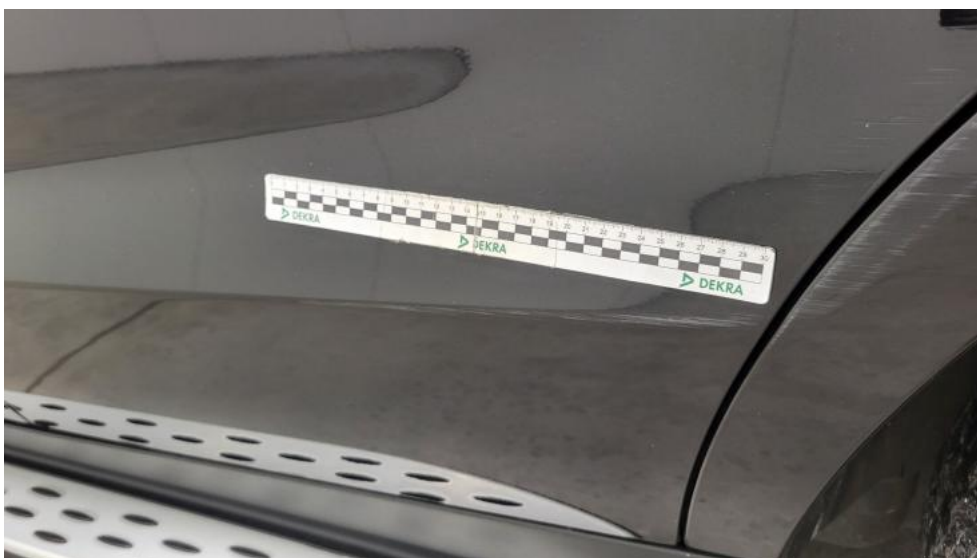
Photo 82.

Drzwi tylne L - Rysa/odprysk 2

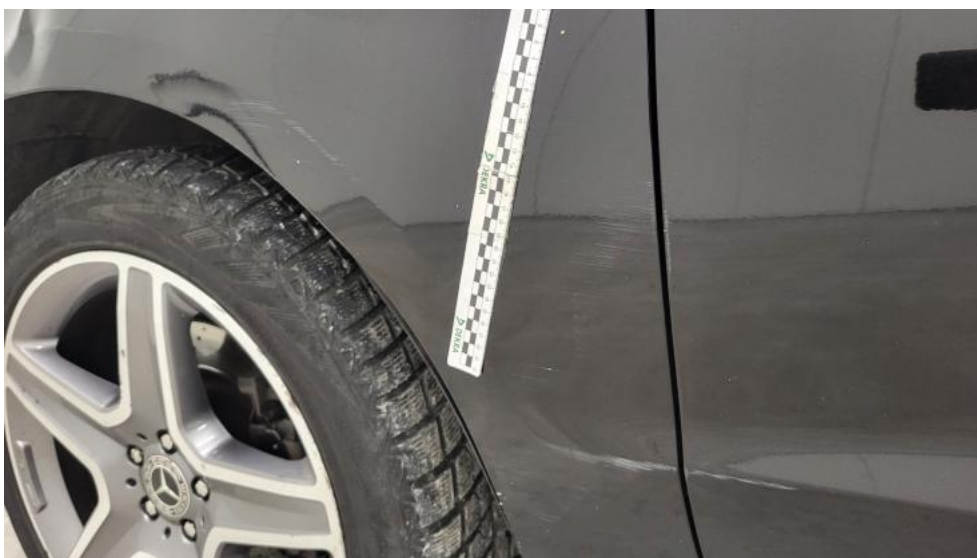
Photo 86.
Błotnik przedni L() - Rysa/odprysk 3

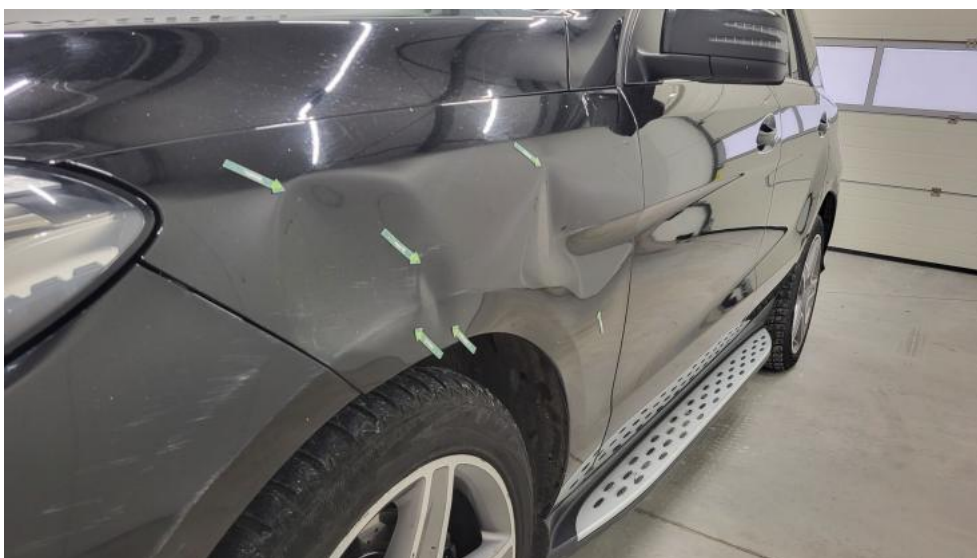
Photo 88.
Błotnik przedni L - Wgniecenie/odkształcenie 2

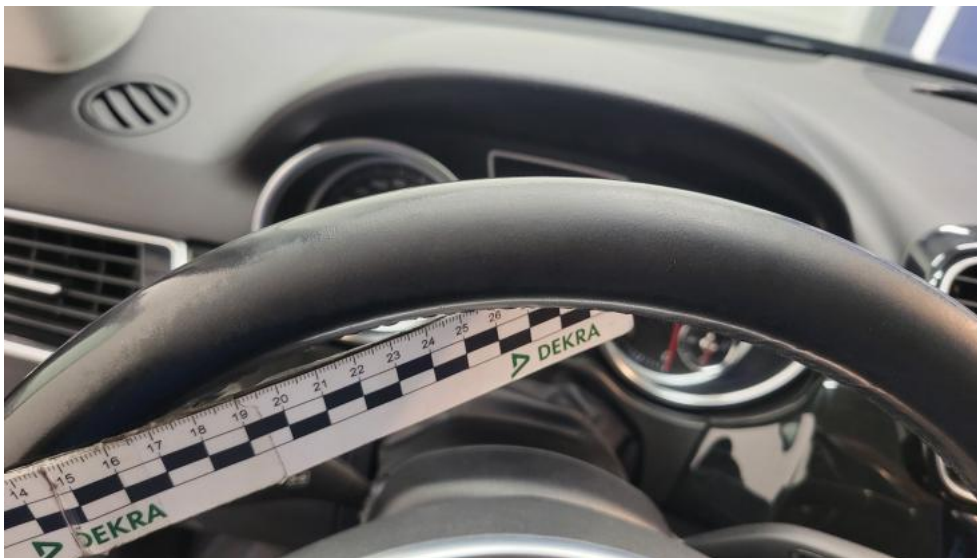
Photo 89.
Koło kierownicy - Inne 1
