Nr zlecenia DEKRA: PKOL(W)/LODZ/19867/25/03/18  
Nr zlecenia/szkody: 20/030827  
Data zlecenia: 18-03-2025

| Producent | VOLVO |
| Typ/wersja | V60 D3 Drive-E Ocean Race aut |
| Nr rejestracyjny | SB966AM |

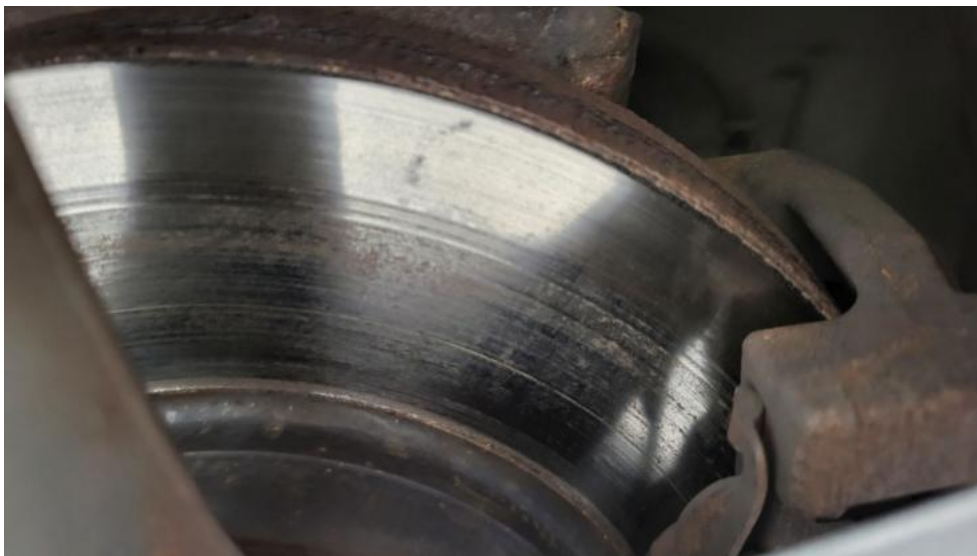
**Fot. 15.**

Tarcza hamulcowa przednia prawa

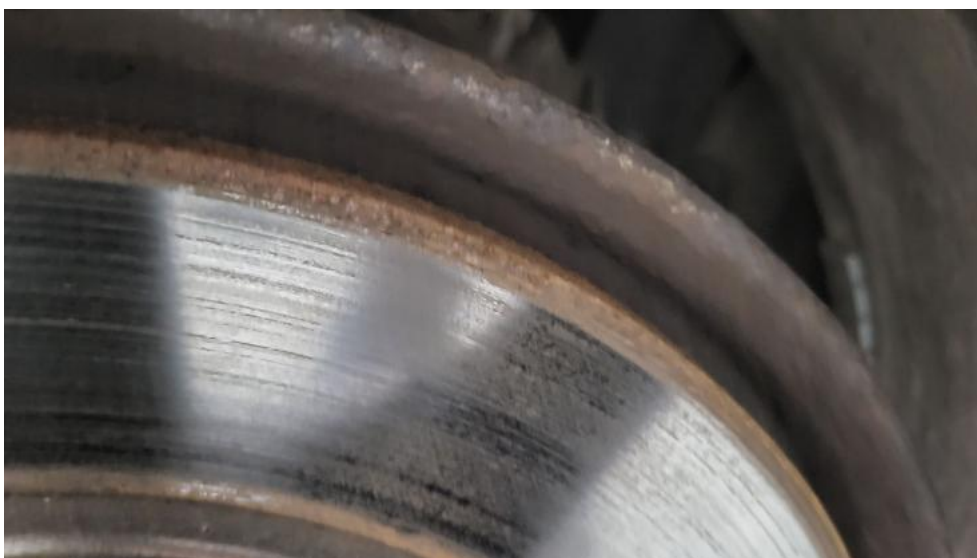
**Fot. 16.**

Tarcza hamulcowa tylna prawa

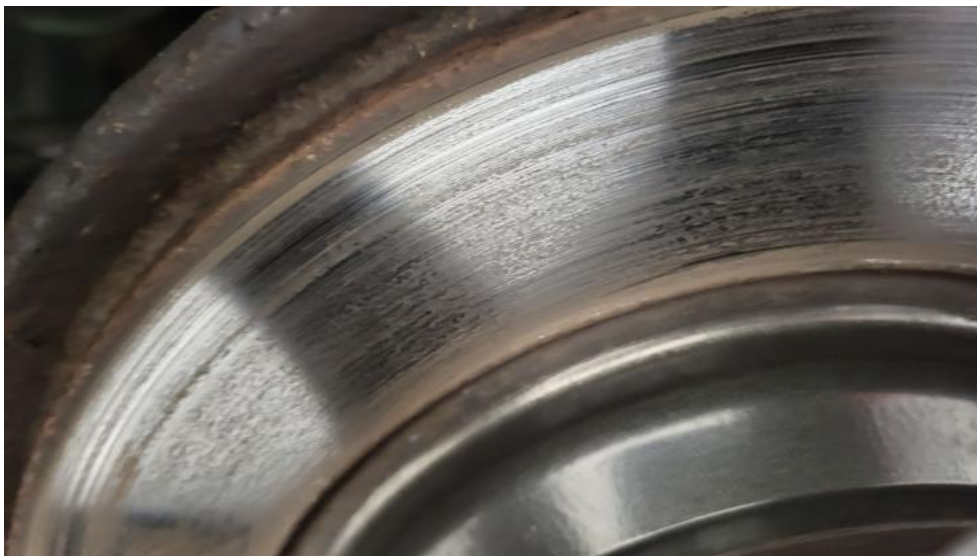
**Fot. 17.**

Tarcza hamulcowa tylna lewa

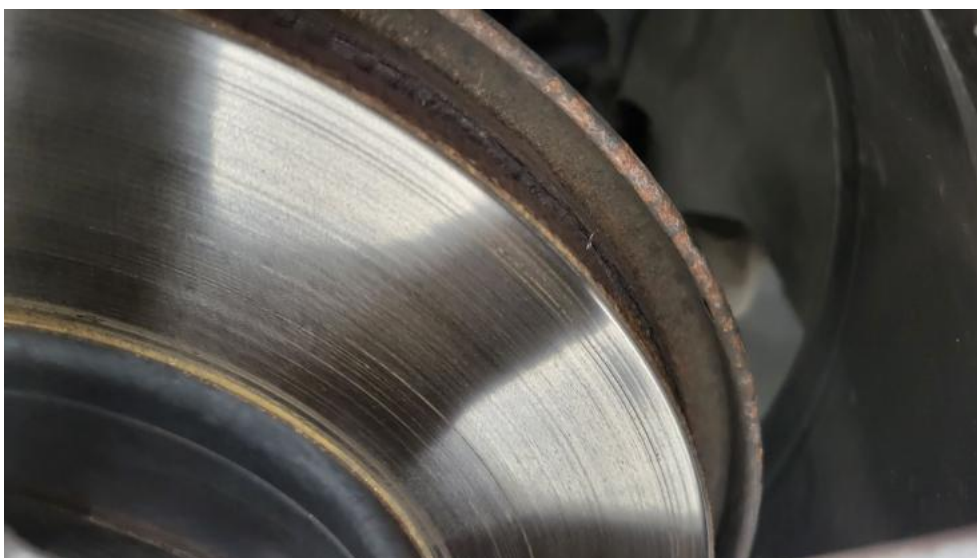
**Fot. 18.**

Tarcza hamulcowa przednia lewa

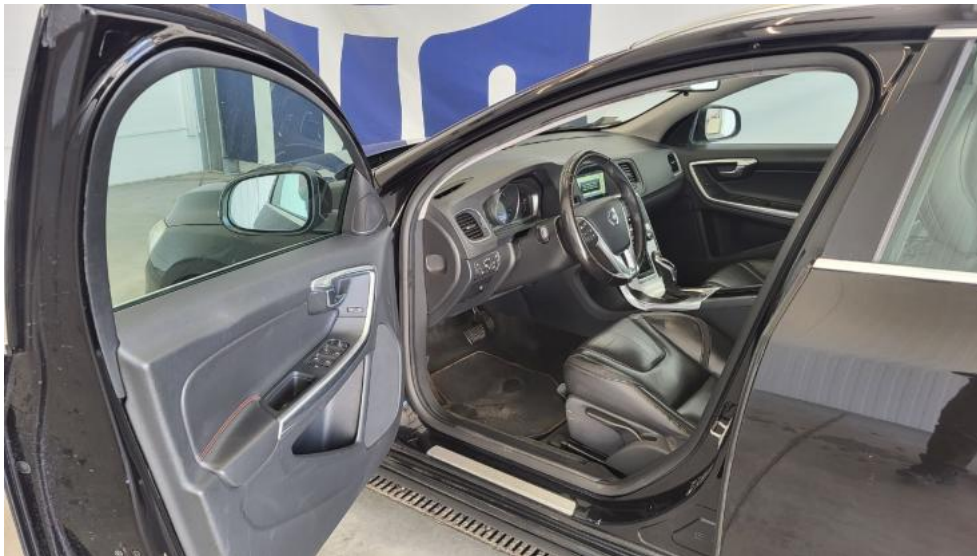
**Fot. 25.**

Widok przez otwarte drzwi przednie lewe

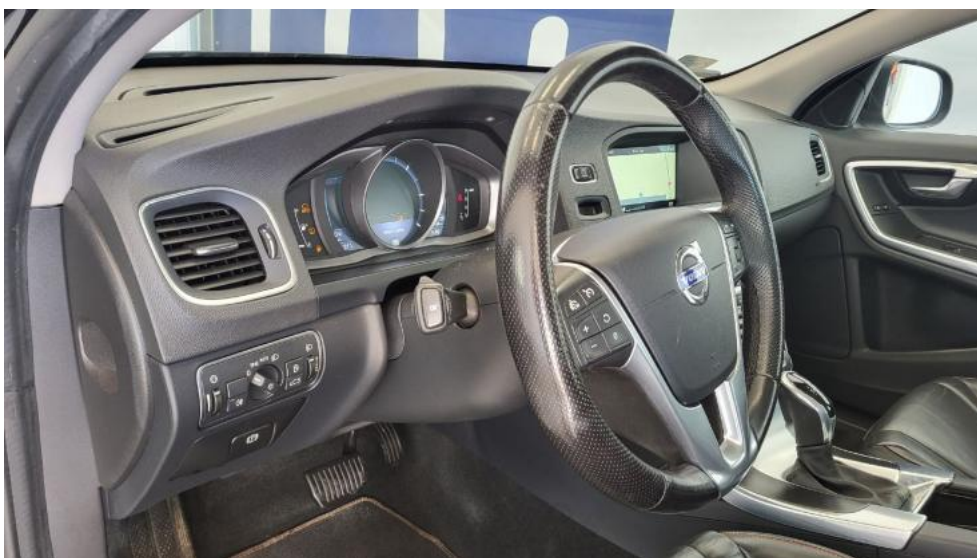
**Fot. 26.**

Kierownica z lewej strony

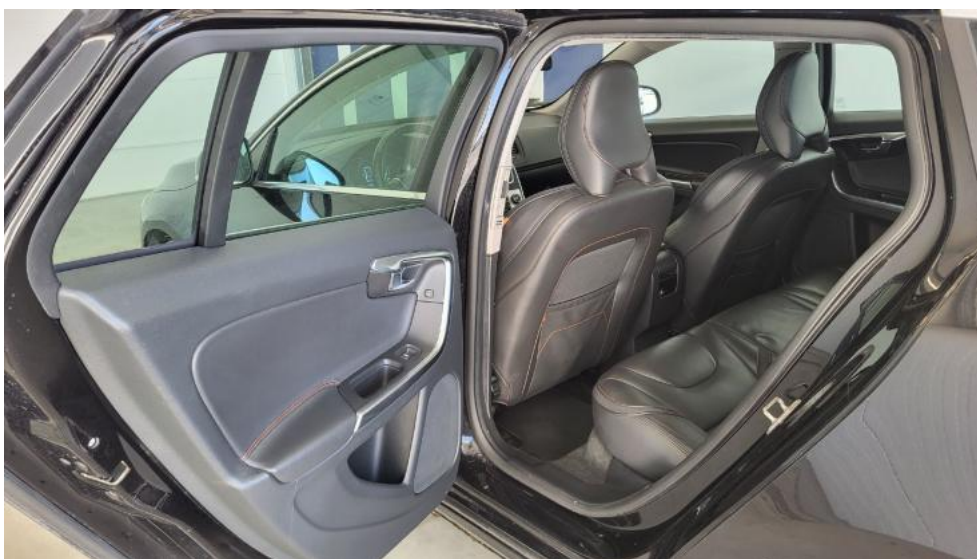
**Fot. 27.**

Widok przez otwarte drzwi tylne lewe

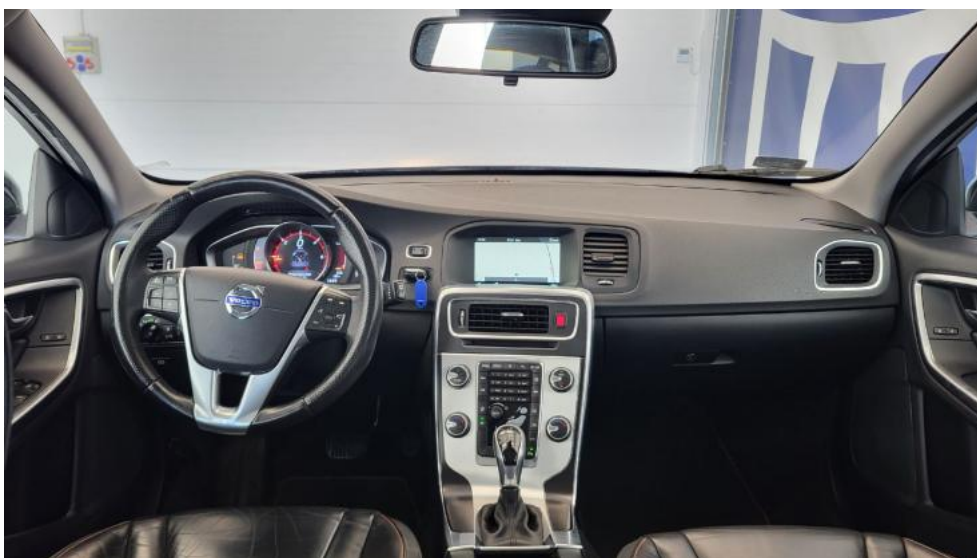
**Fot. 28.**

Widok z tylnej kanapy na deskę rozdz.

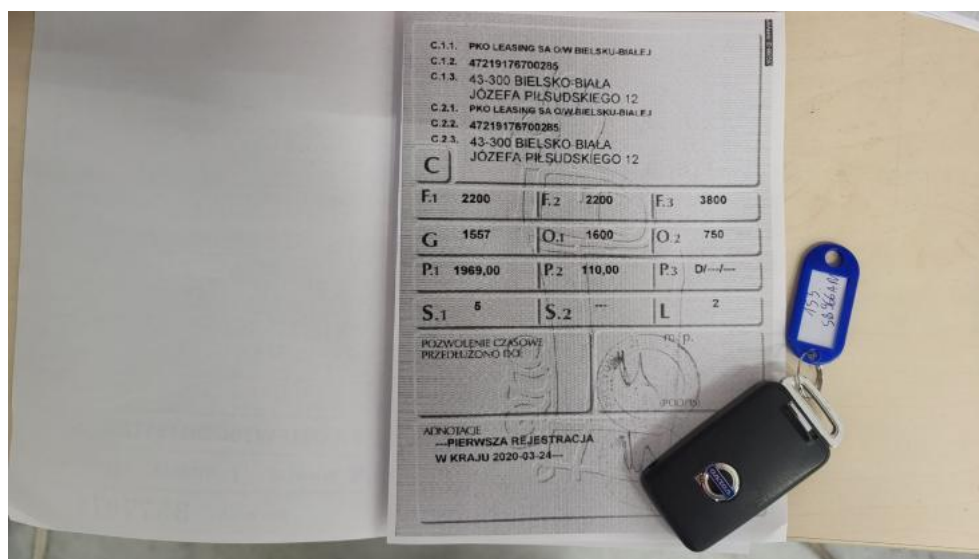
**Fot. 35.**

Dow. Rej. ksero Str.2 i klucze

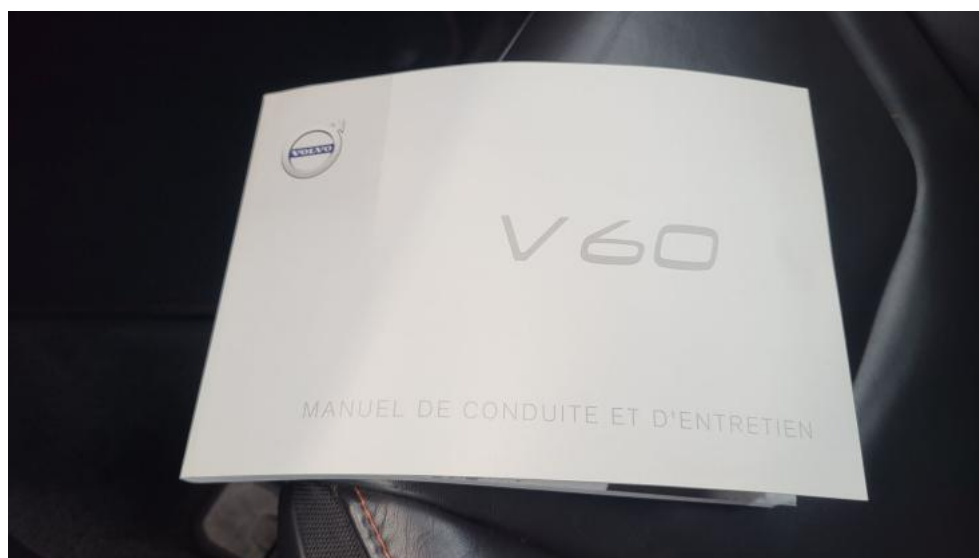
**Fot. 36.**

Instrukcje

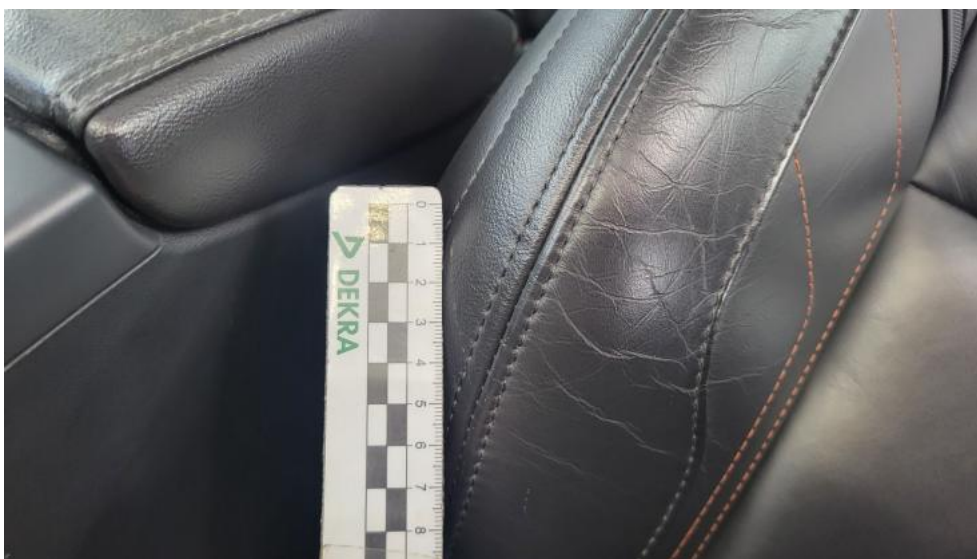
**Fot. 69.**

Fotel prz. lew. - zdjęcie poglądowe 1
