Nr zlecenia DEKRA: PKOL(W)/LODZ/19291/25/03/17
Nr zlecenia/szkody: FUTURA
Data zlecenia: 17-03-2025

Grupa obiektów (Eurotax)	samochody osobowe
Kod EC (Eurotax)	0138282
Producent	VOLKSWAGEN
Model	Passat [B8] 19-22
Typ/wersja	Passat 2.0 TSI 4Mot. Elegance DSG
Rodzaj nadwozia	sedan
Liczba drzwi/liczba miejsc	4/5
Masa własna [kg]	1669
Dopuszczalna masa całkowita [kg]	2200
Rozstaw osi 1/2	2786
Rodzaj silnika	z zapłonem iskrowym
Układ oczyszczana spalin	GPF
Pojemność silnika [ccm]	1984
Moc silnika [KM/kW]	272/200
Skrzynia biegów	automatyczna
Nr rejestracyjny	WD8886N
VIN	WVWZZZ3CZME012421
Data 1. rejestracji	13-10-2020
Data nast. bad. techn.	13-10-2025
Rok produkcji	2020 (rok produkcji został zweryfikowany z zewnętrzną bazą danych)
Stan licznika [km]	194 521 (odczytany)
Kolor nadwozia/rodzaj powłoki	czarny/2-warstwowy metalizowany

Pomiar grubości powłoki lakierowej poj.

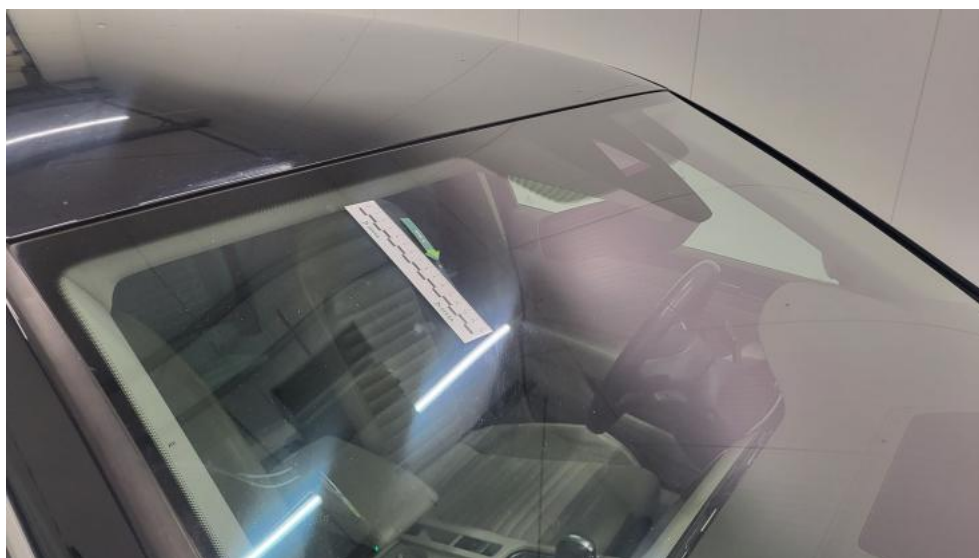
Fot. 44.
Szyba czołowa - zdjęcie poglądowe 1

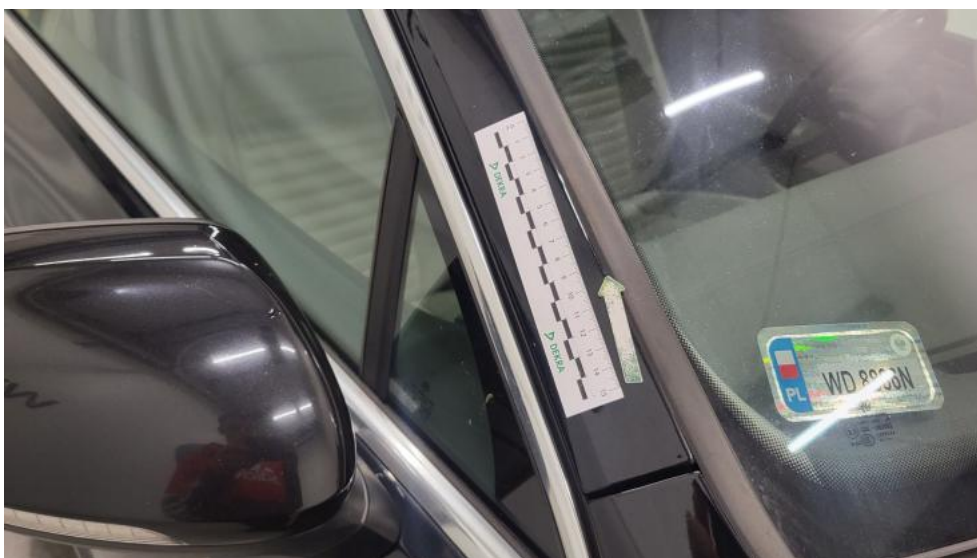
Fot. 50.
Słupek przedni P - zdjęcie poglądowe 1
