DEKRA's commission No. : PKOL(W)/LODZ/31544/25/04/30  
commission/ damage No. :  
Date of commission: 30-04-2025

**DEKRA Poland - Headquarters**  
02-673 Warszawa, ul. Konstruktorska 12A

| Manufacturer | AUDI |
| Model | A6 Allroad 14-19 |

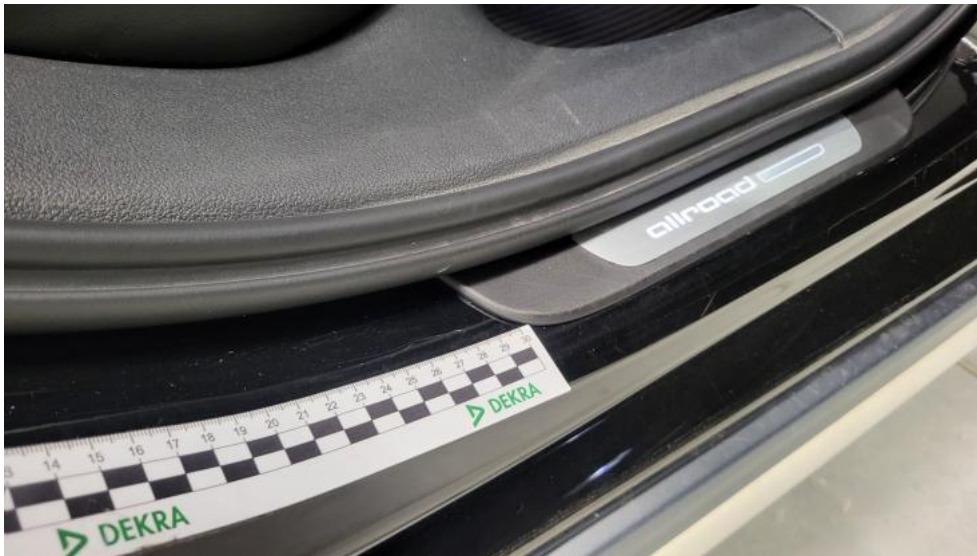
**Photo 49.**

Próg P - Rysa/odprysk 1

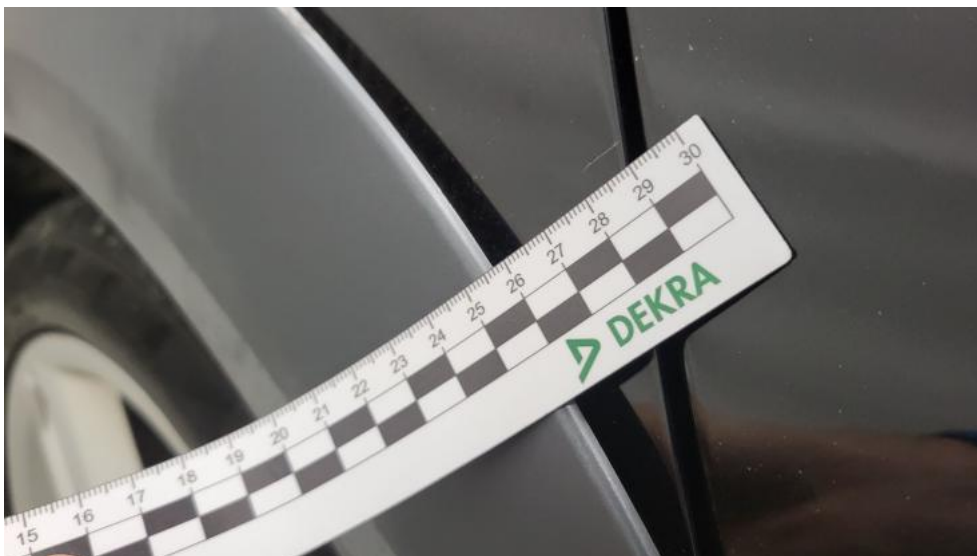
**Photo 50.**

Łotnik tylny P / Ściana boczna P - Rysa/odprysk 1
