Nr zlecenia DEKRA: PKOL(W)/LODZ/82237/24/10/23
Nr zlecenia/szkody: B/O/WR/2018/08/0014
Data zlecenia: 23-10-2024

Grupa obiektów (Eurotax)	samochody terenowe
Kod EC (Eurotax)	0103316
Producent	BMW
Model	X5 [F15/F85] 13-18
Typ/wersja	X5 xDrive40d
Rodzaj nadwozia	KOM
Liczba drzwi/liczba miejsc	5/5
Masa własna [kg]	2110
Dopuszczalna masa całkowita [kg]	2865
Rozstaw osi 1/2	2933
Rodzaj silnika	z zapłonem samoczynnym
Układ oczyszczana spalin	DPF
Pojemność silnika [ccm]	2993
Moc silnika [KM/kW]	313/230
Skrzynia biegów	automatyczna 8-biegowa
Nr rejestracyjny	DSWJH87
VIN	WBAKS610200N68039
Data 1. rejestracji	17-03-2017
Data nast. bad. techn.	15-03-2025
Rok produkcji	2017 (rok produkcji został zweryfikowany z zewnętrzną bazą danych)
Stan licznika [km]	220 608 (odczytany)
Kolor nadwozia/rodzaj powłoki	czarny/2-warstwowy metalizowany

Pomiar grubości powłoki lakierowej poj.

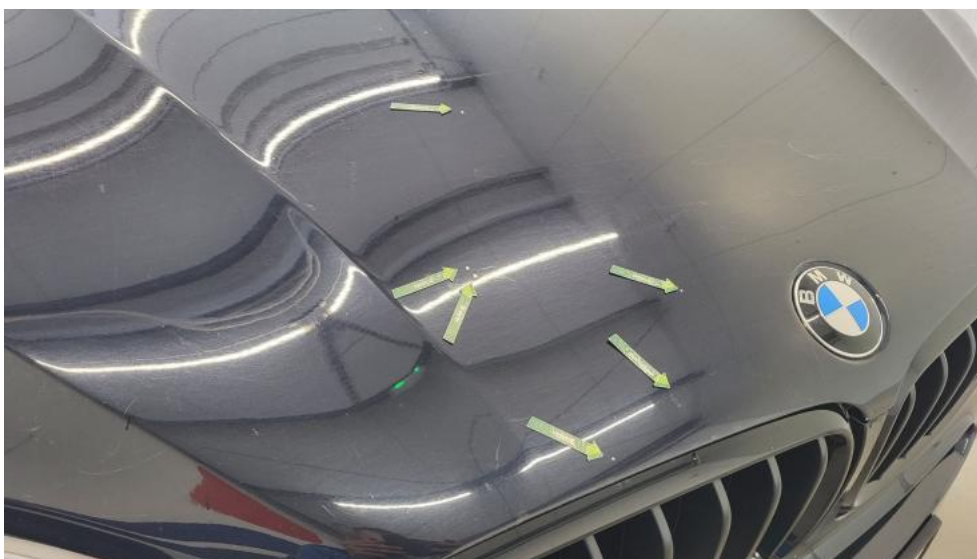
Fot. 41.
Pokrywa komory silnika - zdjęcie poglądowe 1

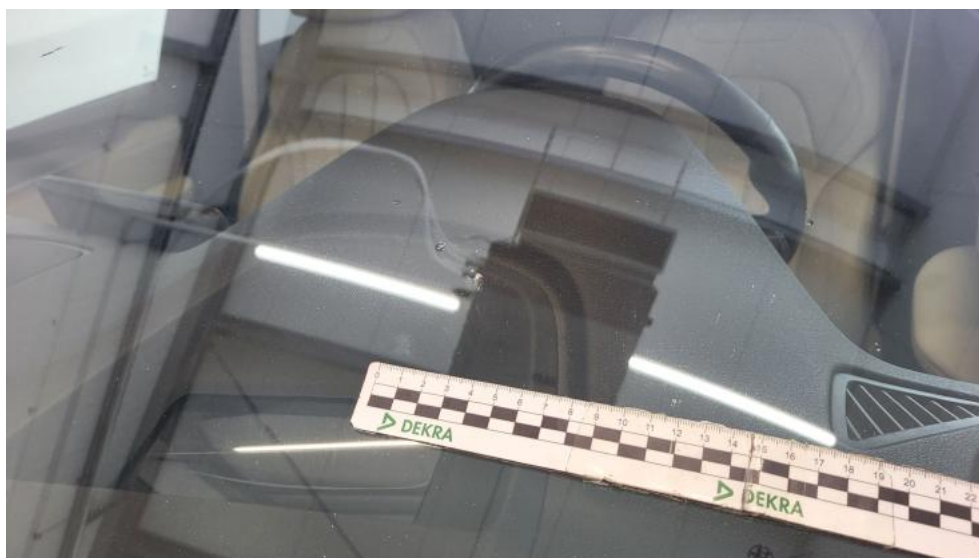
Fot. 44.
Szyba czołowa - zdjęcie poglądowe 1

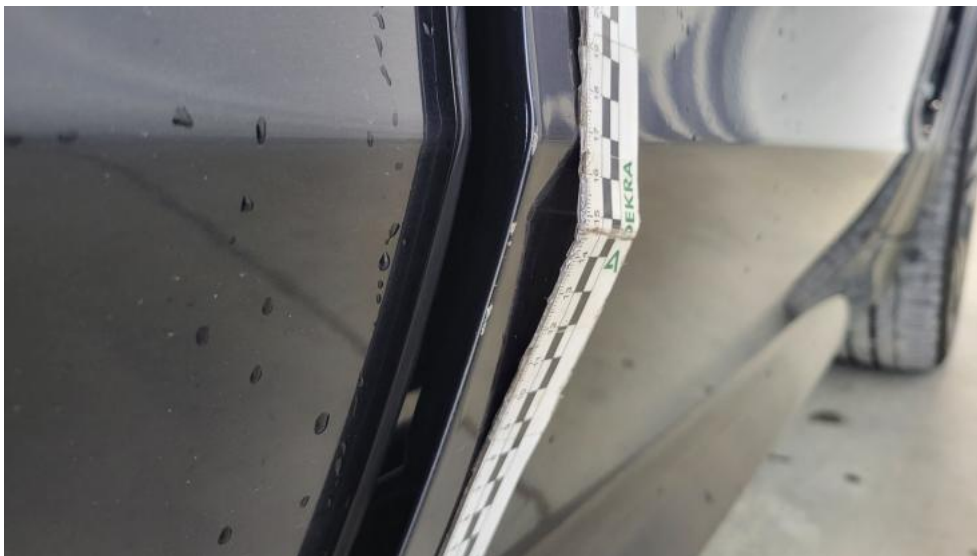
Fot. 51.
Drzwi przednie P - Rysa/odprysk 2

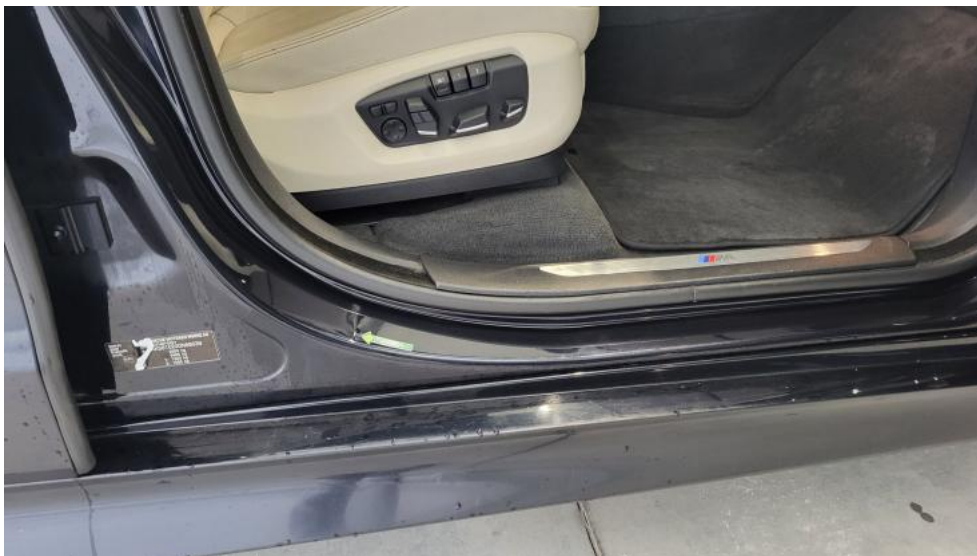
Fot. 57.
Próg P - zdjęcie poglądowe 1

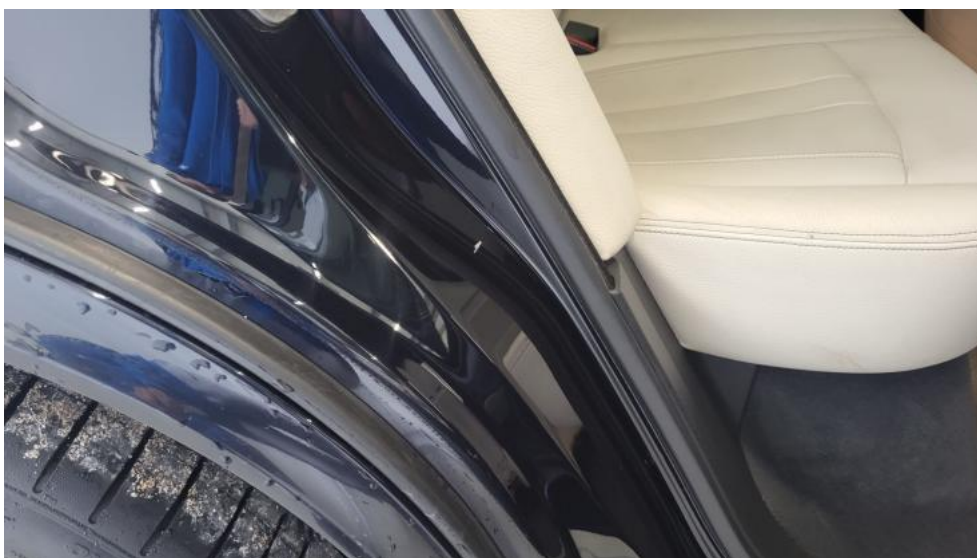
Fot. 60.
Błotnik tylny P / Ściana boczna P - zdjęcie poglądowe 1

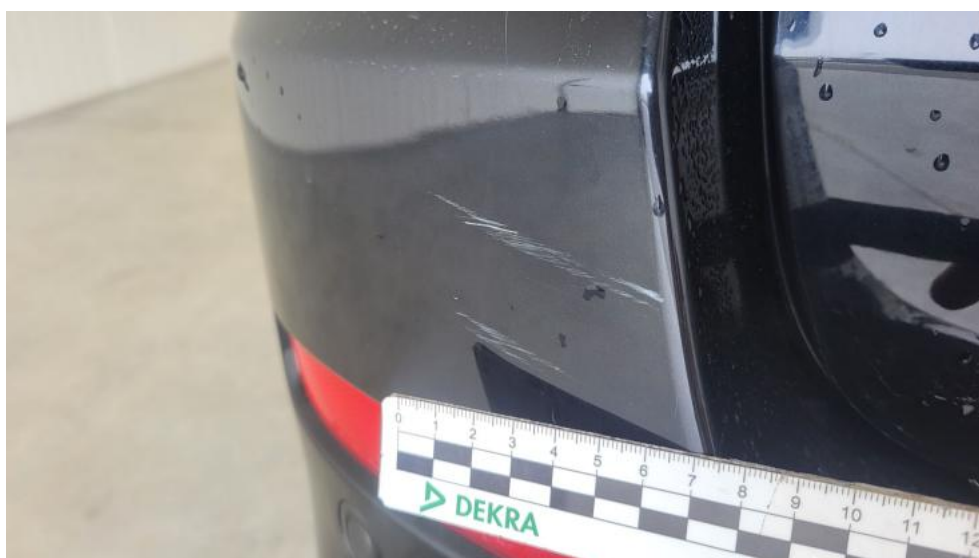
Fot. 62.

Zderzak tylny - zdjęcie poglądowe 1

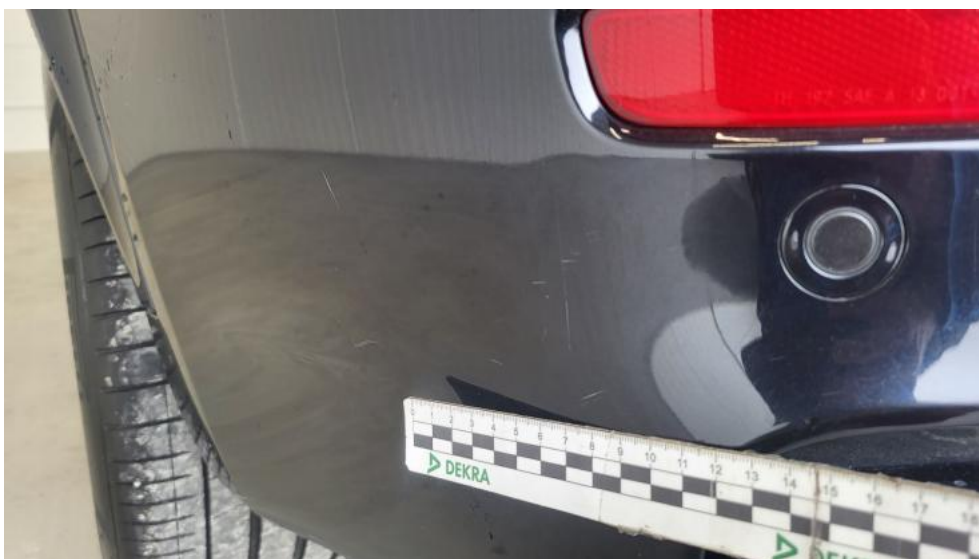
Fot. 63.
Zderzak tylny - zdjęcie poglądowe 2

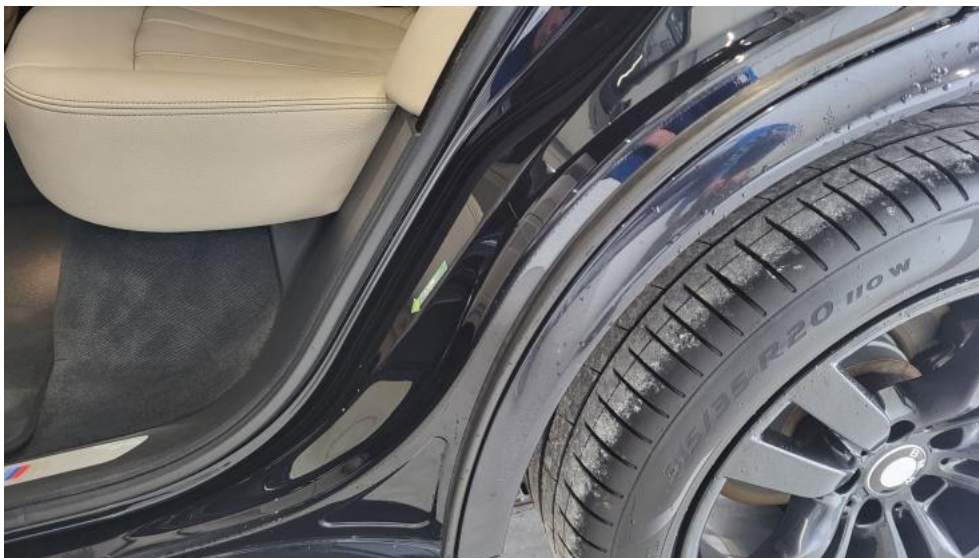
Fot. 67.

Błotnik tylny L / Ściana boczna L - zdjęcie poglądowe 1

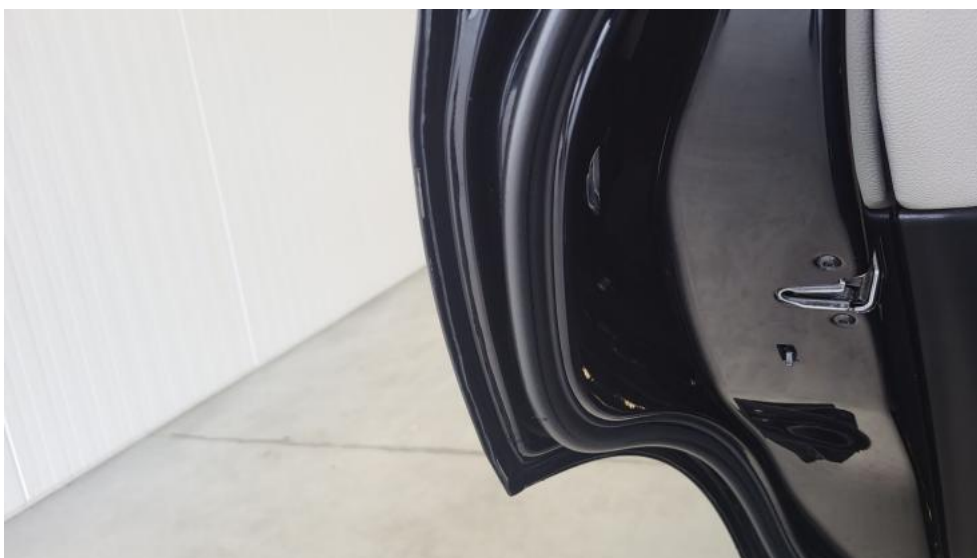
Fot. 74.
Drzwi tylne L - zdjęcie pogładowe 1

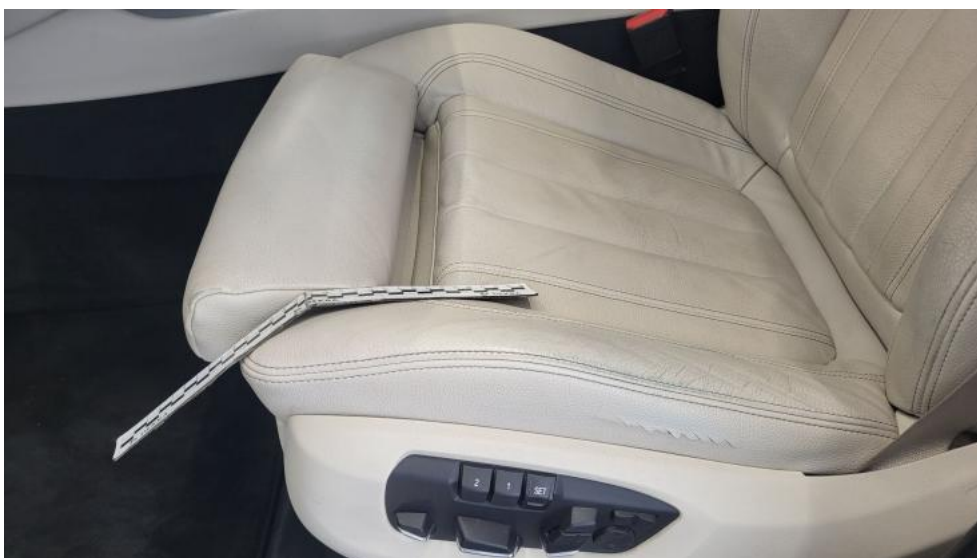
Fot. 78.
Fotel prz. lew. - zdjęcie poglądowe 1

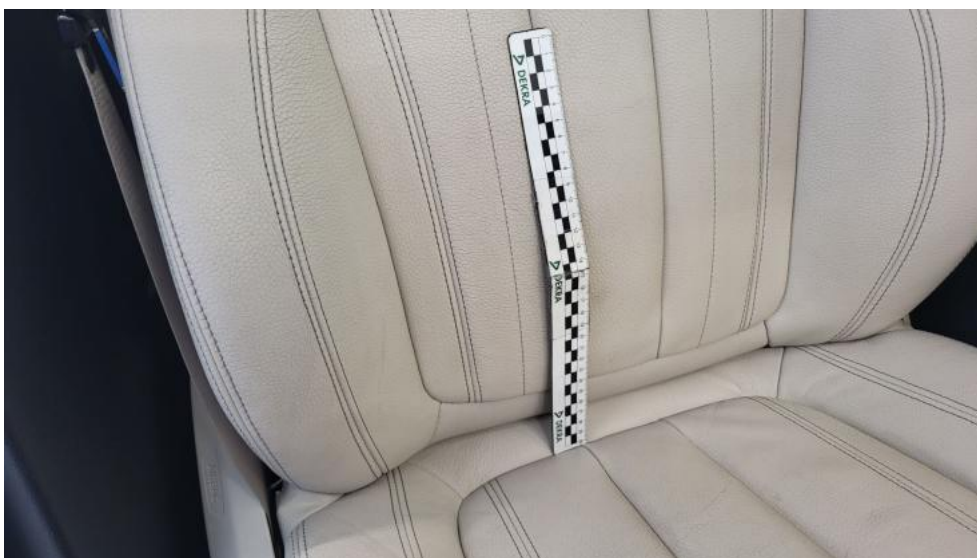
Fot. 82.
Fotel prz. praw. - Inne 2

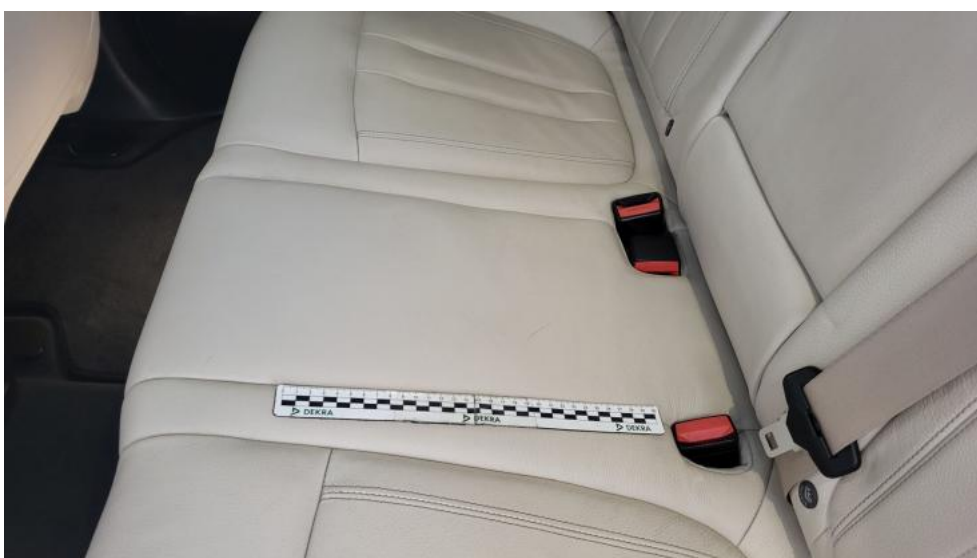
Fot. 84.
Kanapa tyl. - Inne 2
