Nr zlecenia DEKRA: PKOL(W)/LODZ/86553/24/11/08  
Nr zlecenia/szkody: PS/E/2341/2016/02/0523  
Data zlecenia: 08-11-2024

**DEKRA Polska - Centrala**  
02-673 Warszawa, ul. Konstruktorska 12A

**Dane pojazdu**

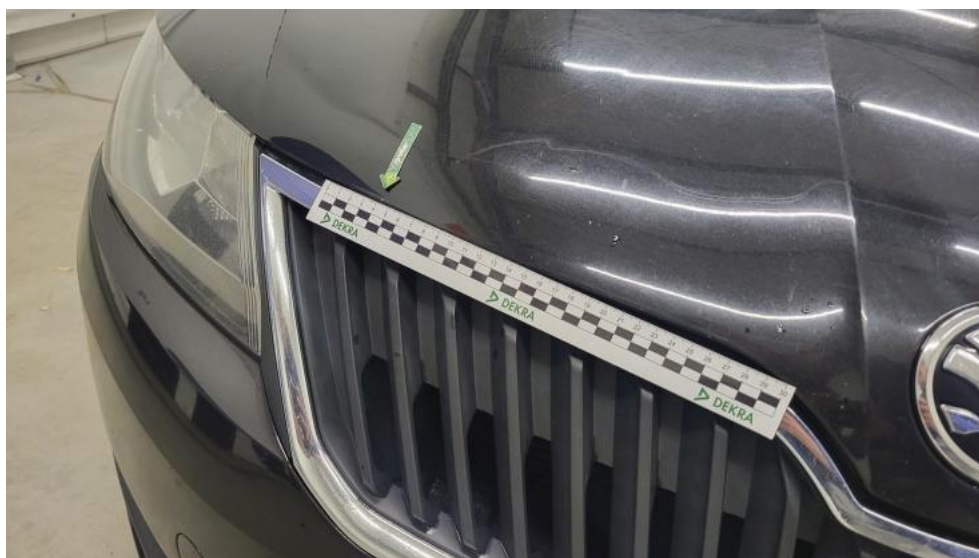
**Fot. 38.**  
Pokrywa komory silnika - zdjęcie poglądowe 1

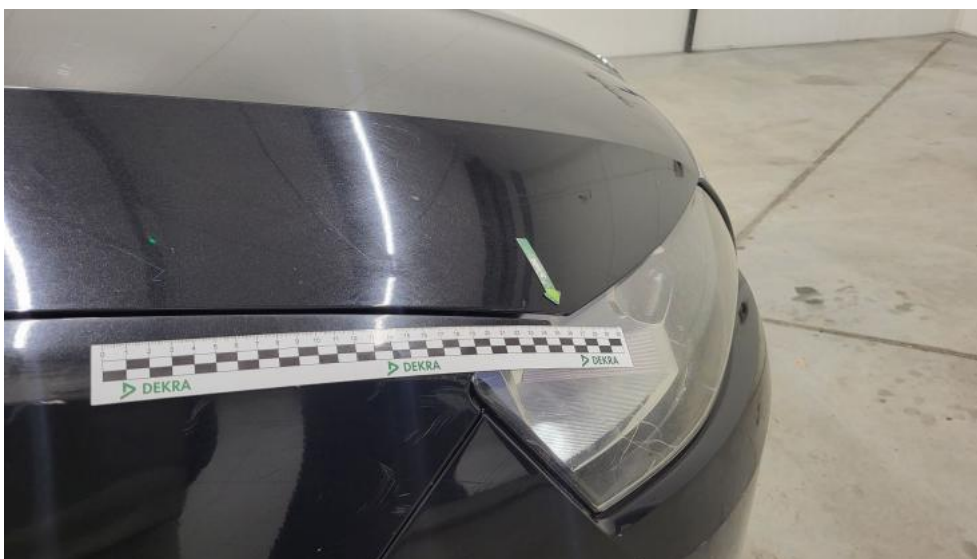
**Fot. 39.**  
Pokrywa komory silnika - zdjęcie poglądowe 2

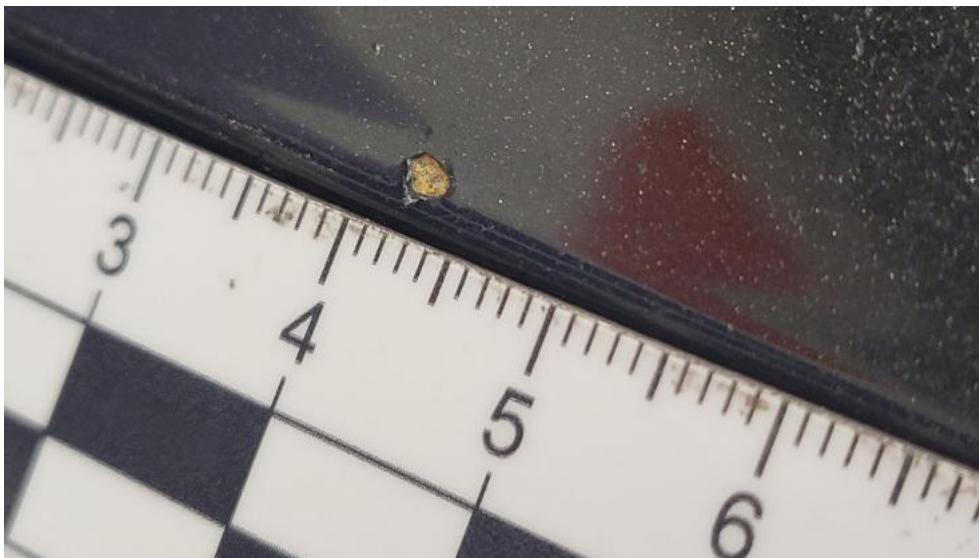
**Fot. 43.**  
Pokrywa komory silnika - Inne 1

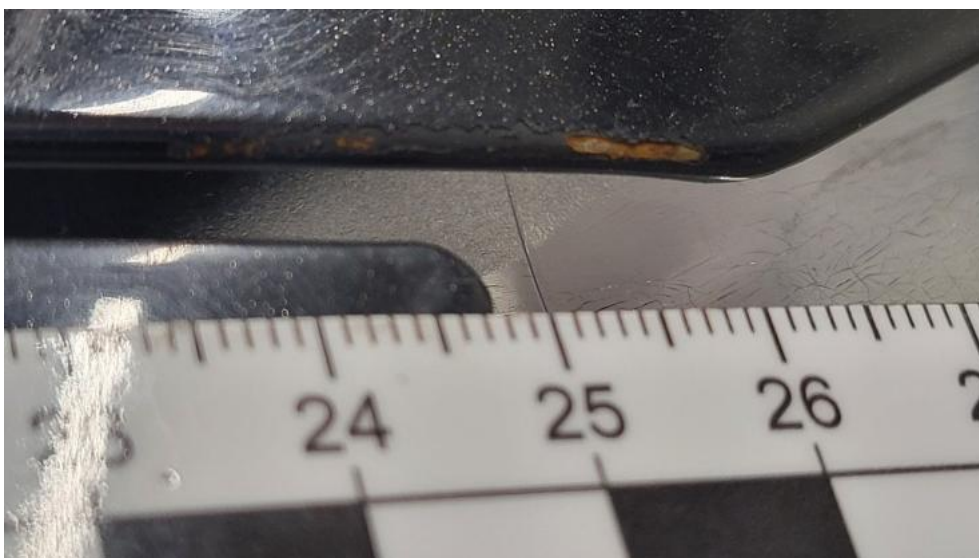
**Fot. 44.**  
Pokrywa komory silnika - Inne 2

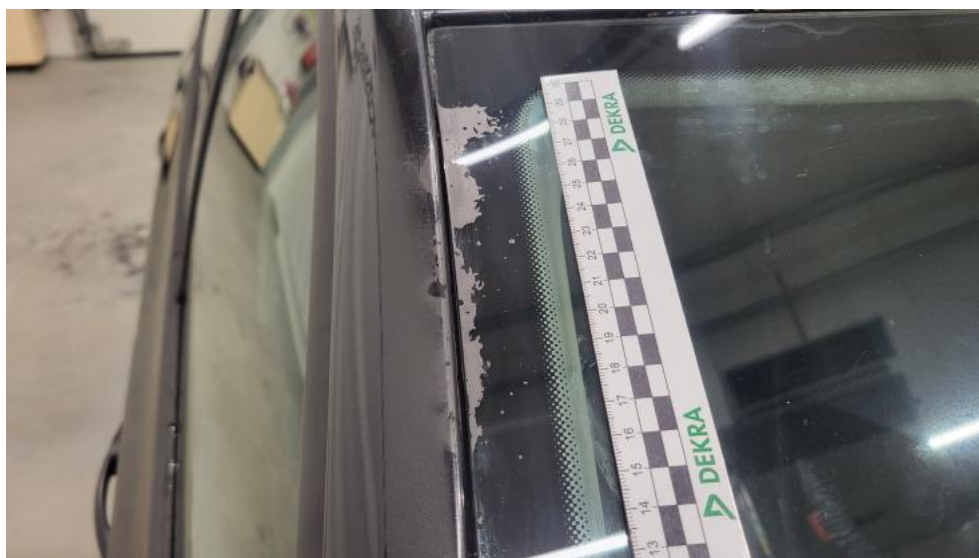
**Fot. 48.**  
Szyba czołowa - Inne 2

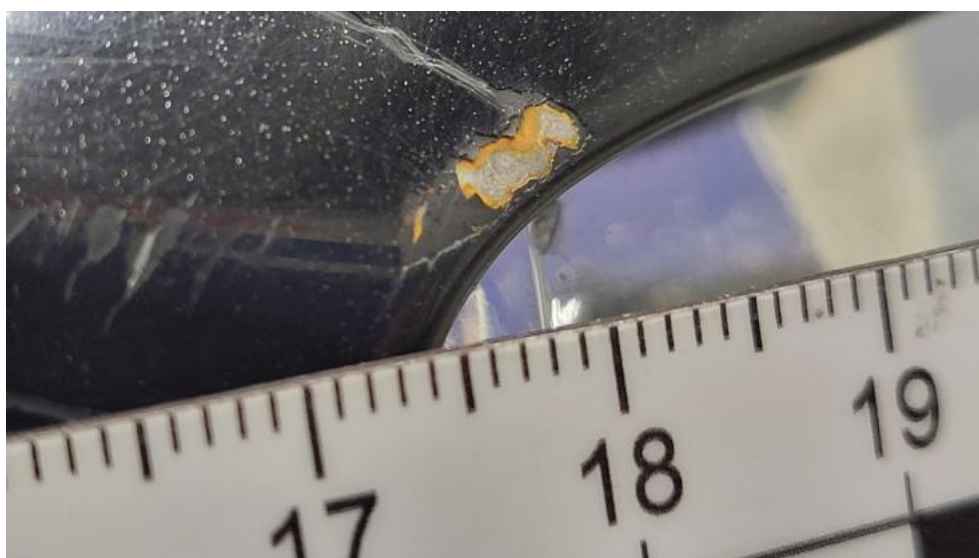
**Fot. 56.**  
Błotnik przedni P - Inne 1

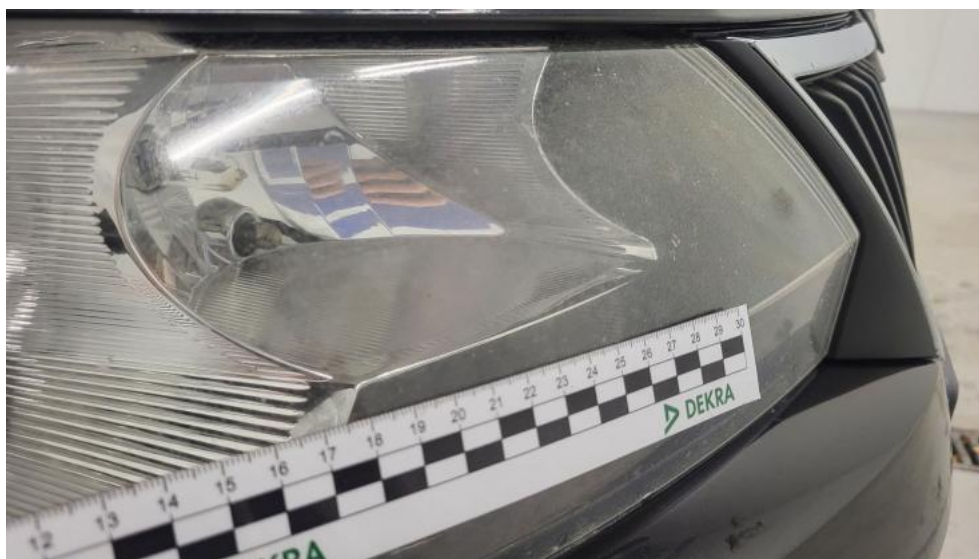
**Fot. 61.**  
Reflektor P - Inne 1

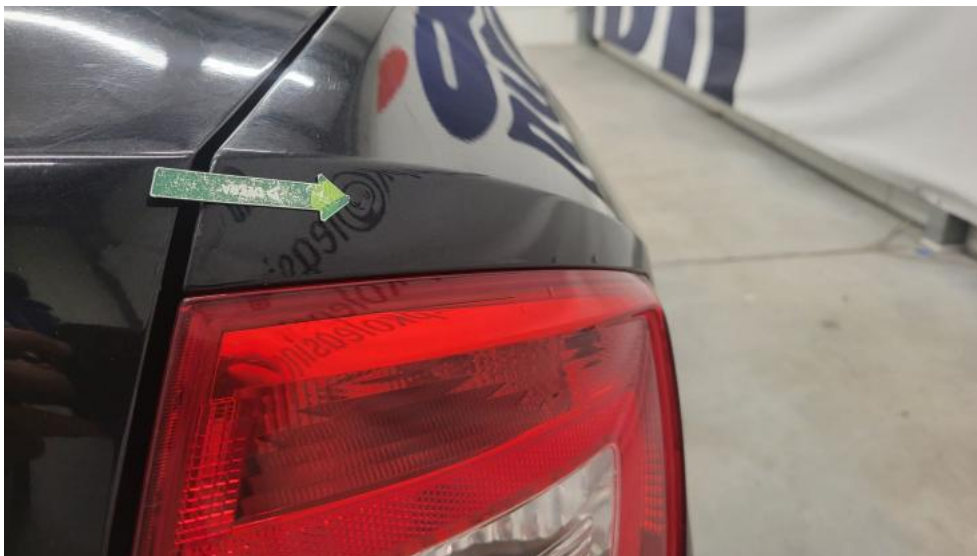
**Fot. 101.**  
Błotnik tylny P / Ściana boczna P - Wgniecenie/odkształcenie 2

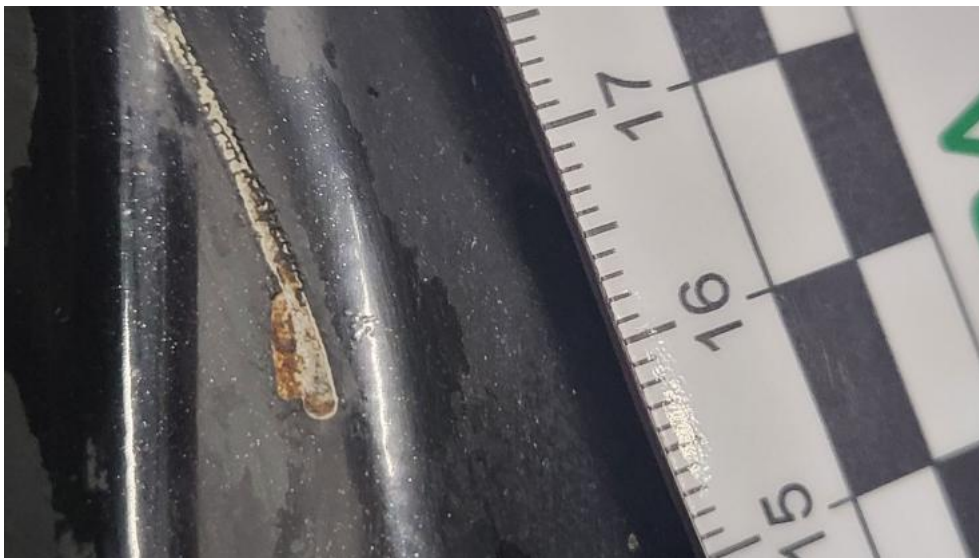
**Fot. 103.**

Błotnik tylny P / Ściana boczna P - Inne 2

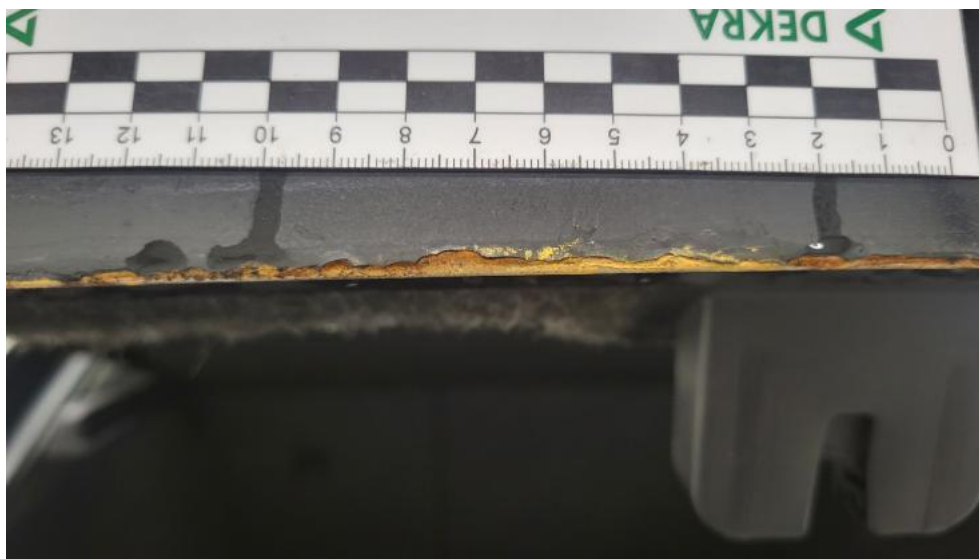
**Fot. 113.**  
Pokrywy bagażnika() - Inne 3

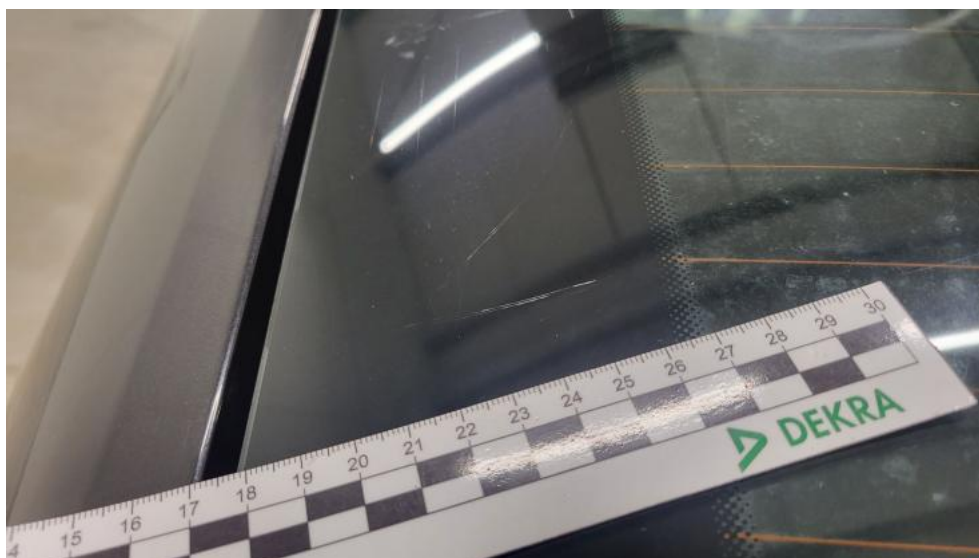
**Fot. 114.**  
Szyba tylna - Rysa/odprysk 1

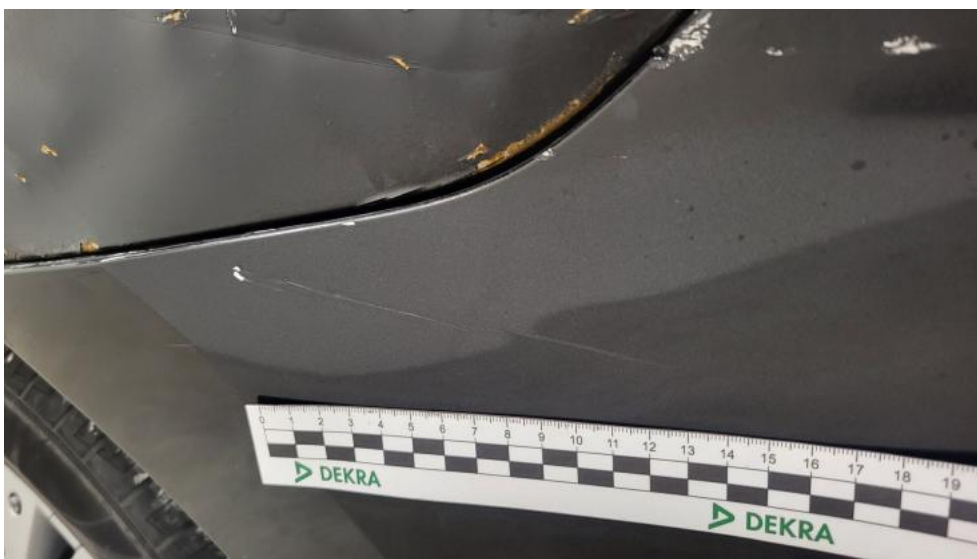
**Fot. 119.**  
Zderzak tylny - Rysa/odprysk 2

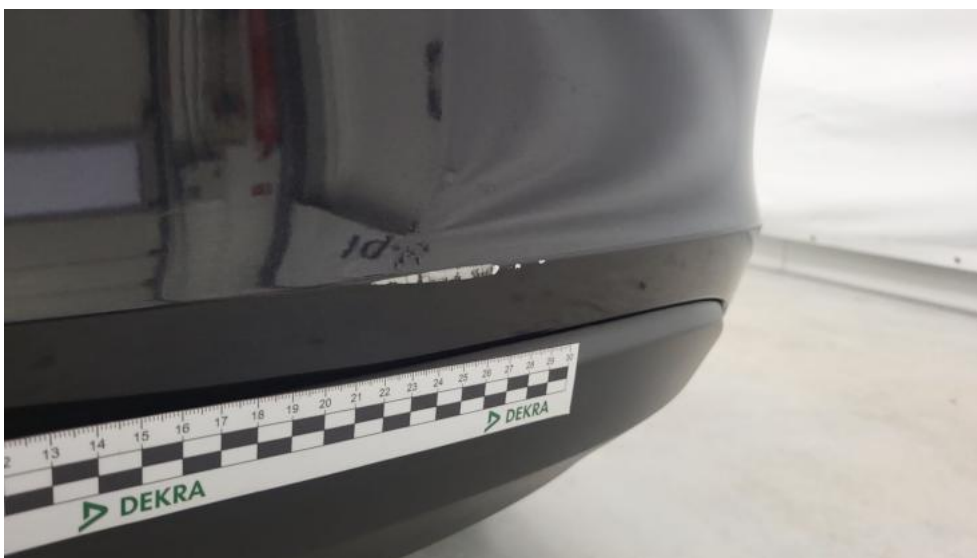
**Fot. 120.**  
Zderzak tylny() - Rysa/odprysk 3

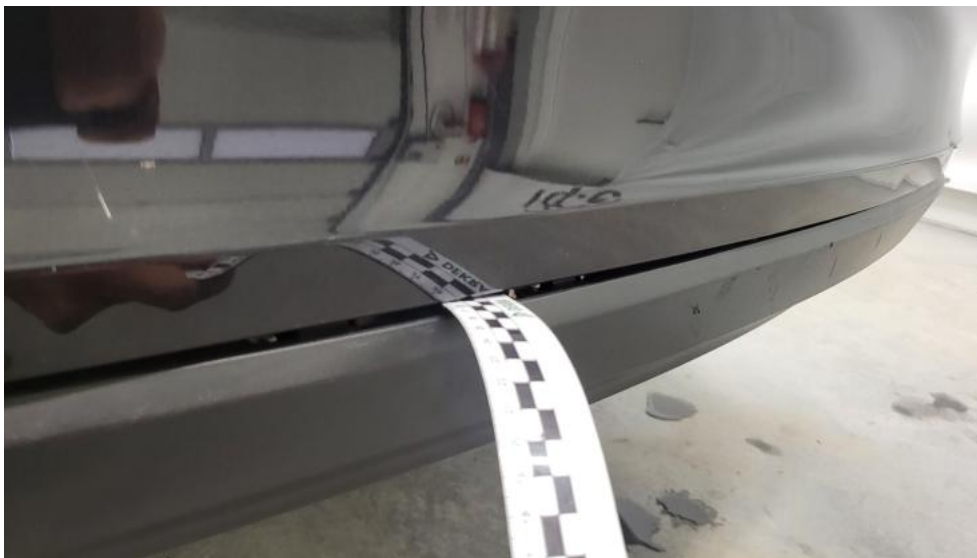
**Fot. 125.**  
Zderzak tylny - Inne 1

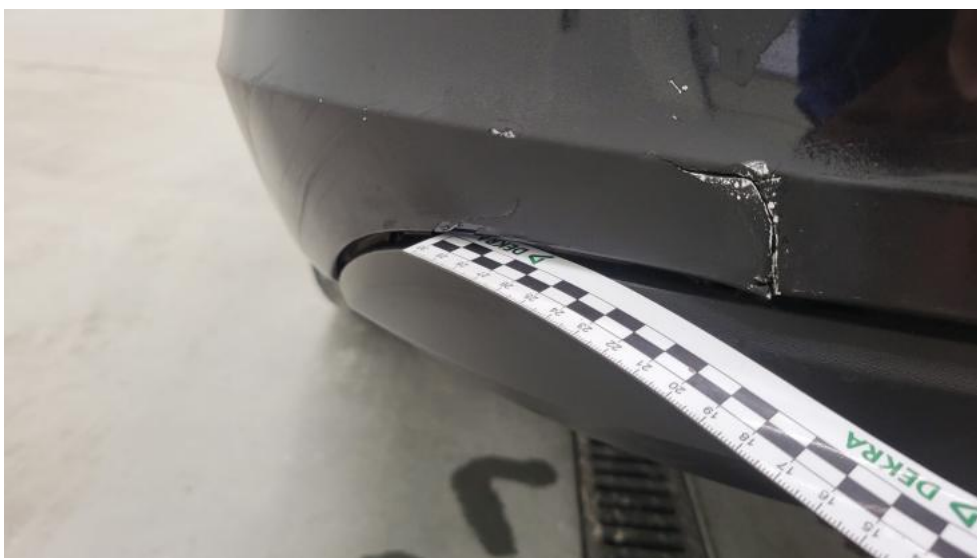
**Fot. 126.**  
Zderzak tylny - Inne 2

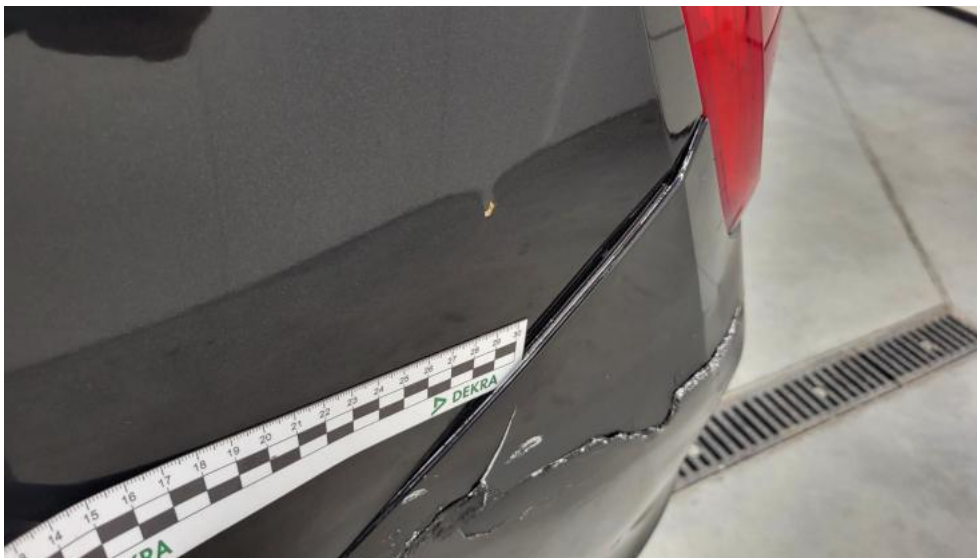
**Fot. 127.**  
Zderzak tylny() - Inne 3

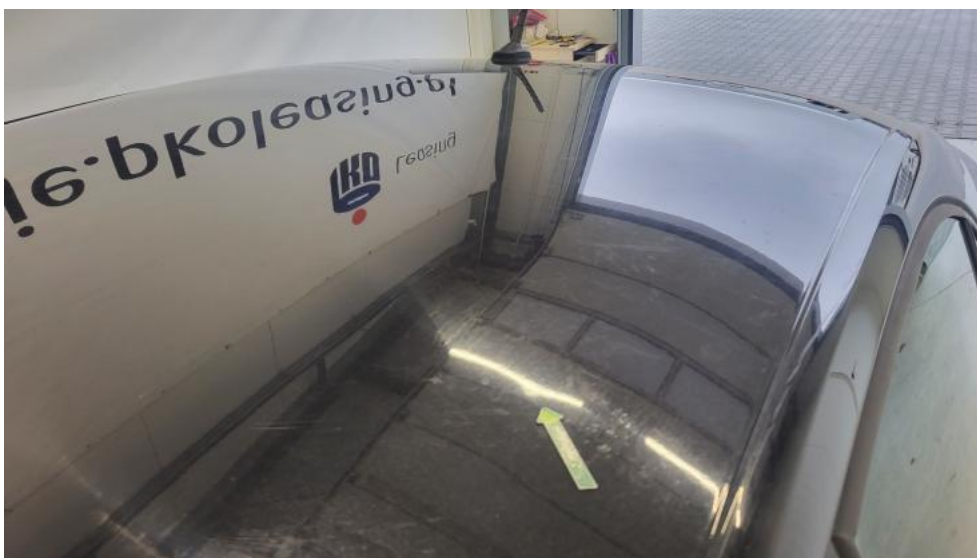
**Fot. 130.**

Dach - Wgniecenie/odkształcenie 1

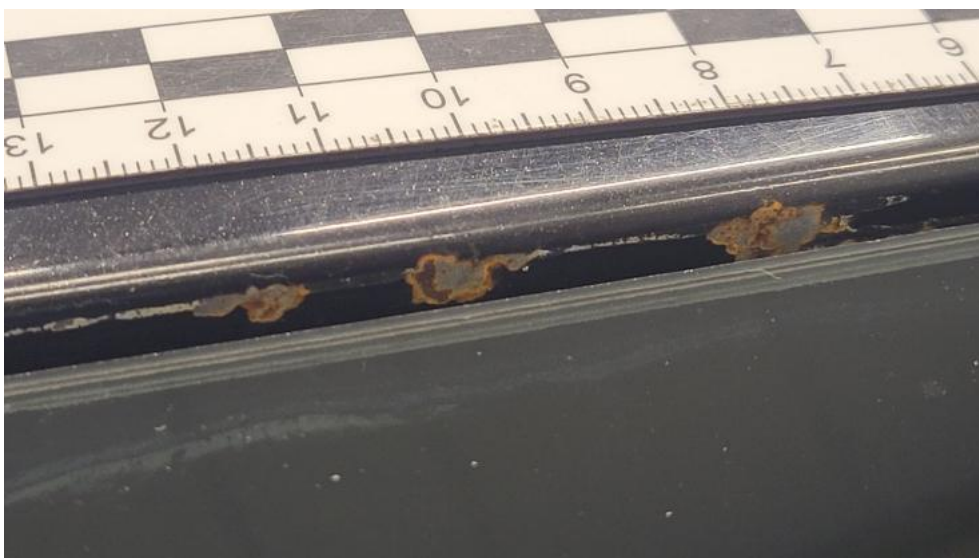
**Fot. 132.**

Dach - Inne 2

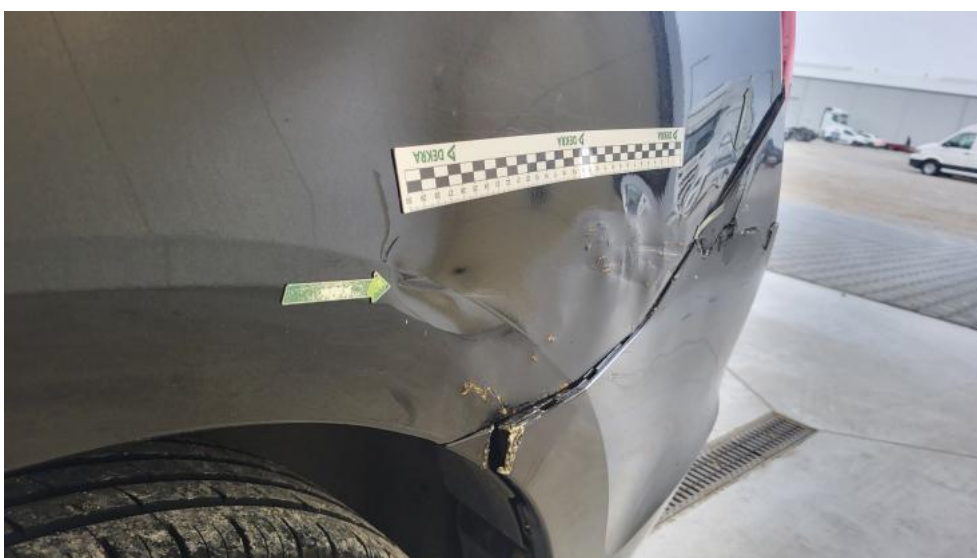
**Fot. 136.**

Błotnik tylny L / Ściana boczna L - Wgniecenie/odkształcenie 1

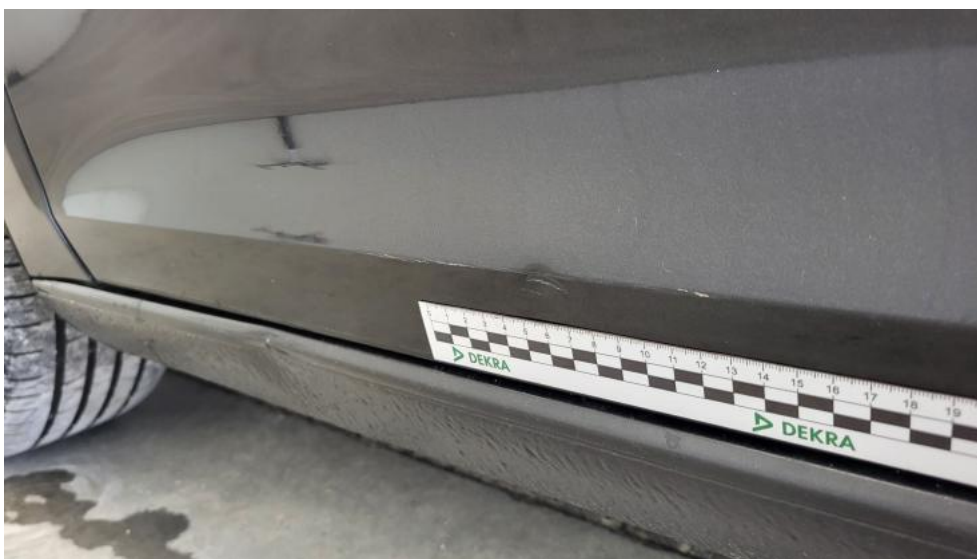
**Fot. 143.**

Drzwi przed L - Rysa/odprysk 1

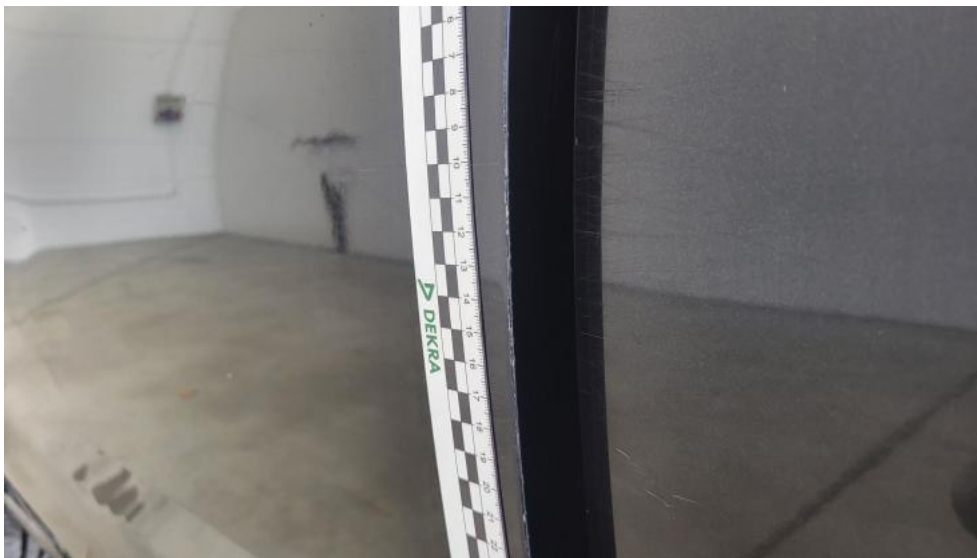
**Fot. 145.**

Drzwi przed L() - Rysa/odprysk 3

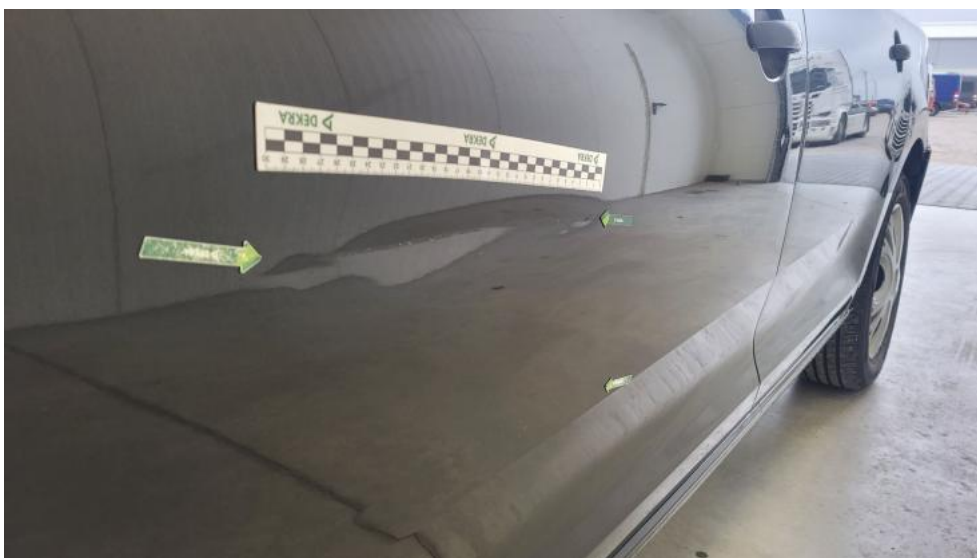
**Fot. 146.**

Drzwi przed L - Wgniecenie/odkształcenie 1

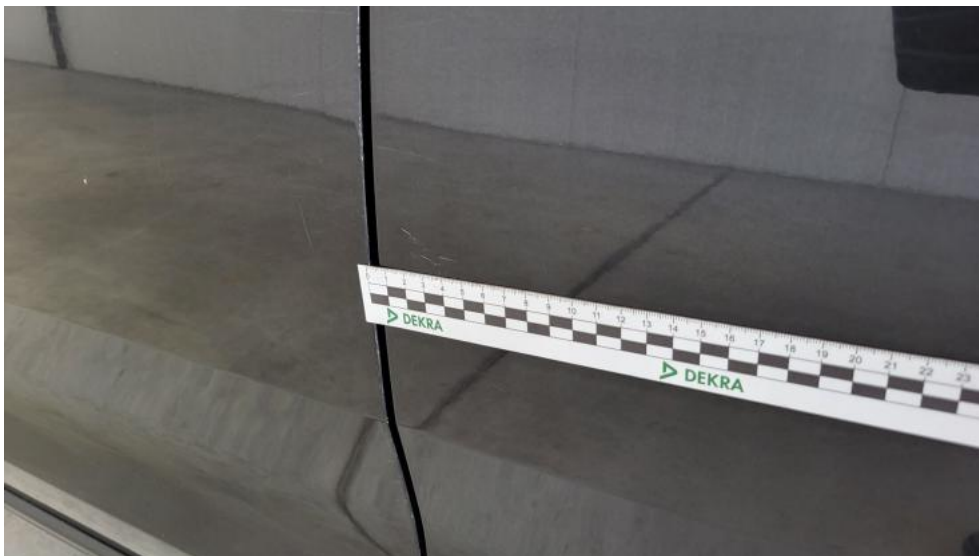
**Fot. 151.**  
Drzwi tylne L - Rysa/odprysk 2

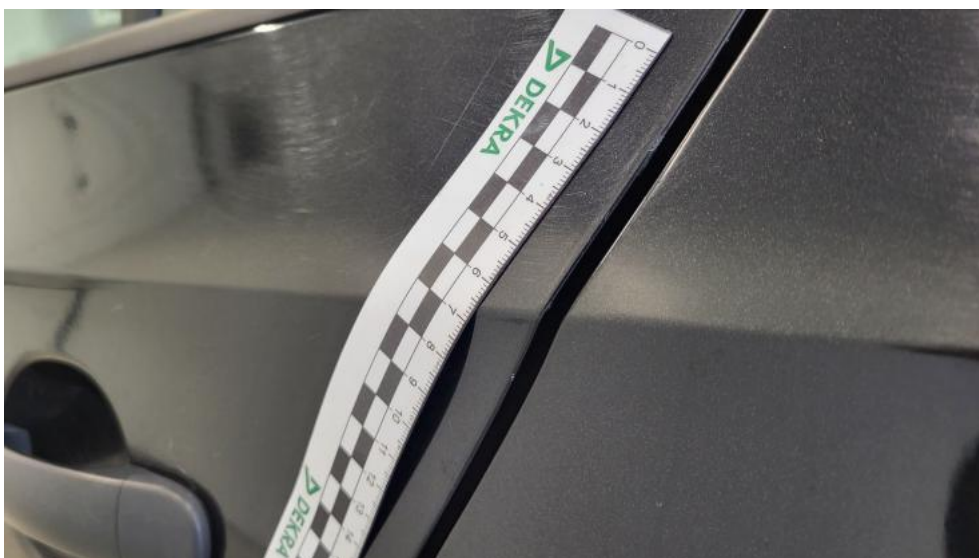
**Fot. 152.**  
Drzwi tylne L() - Rysa/odprysk 3

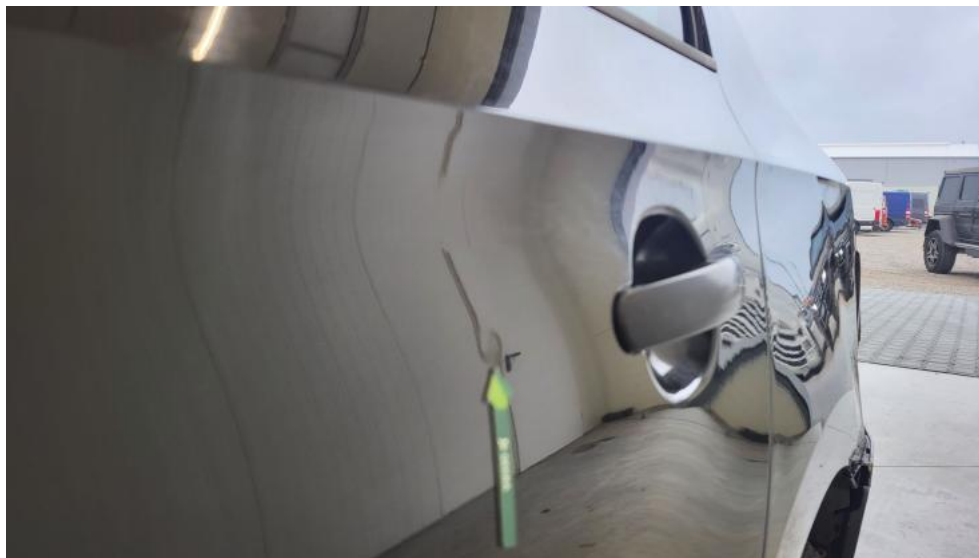
**Fot. 153.**  
Drzwi tylne L - Wgniecenie/odkształcenie 1

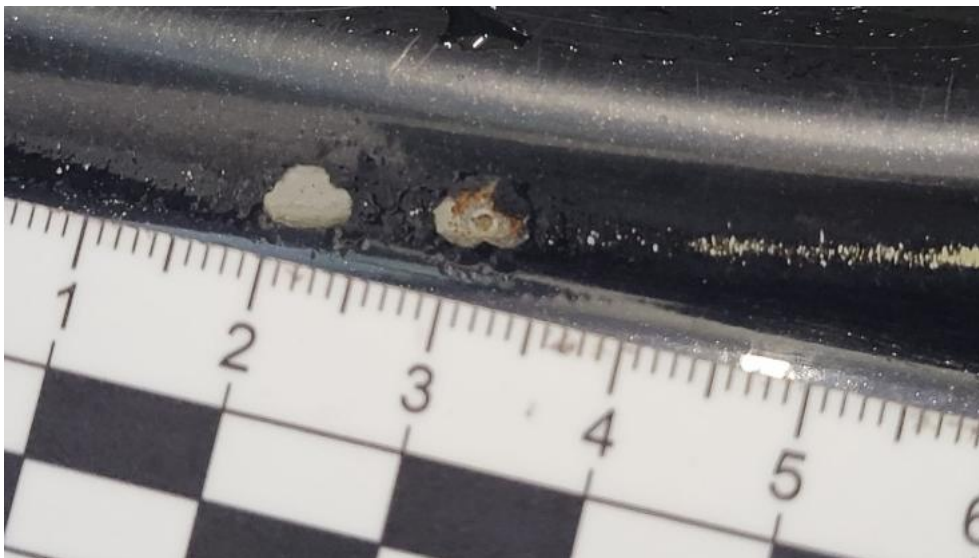
**Fot. 159.**  
Próg L - Inne 1

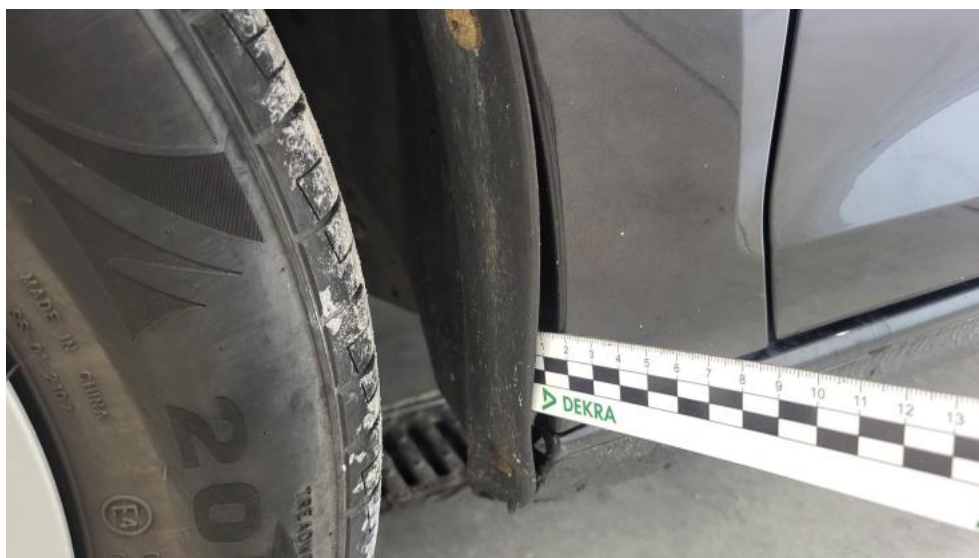
**Fot. 166.**

Nadkole przednie L - Inne 1

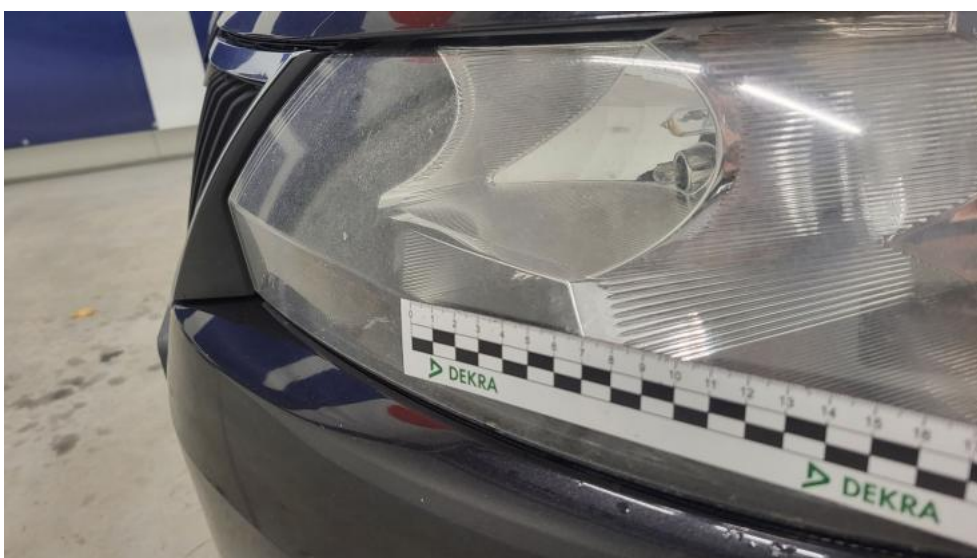
**Fot. 168.**  
Reflektor L - Inne 1

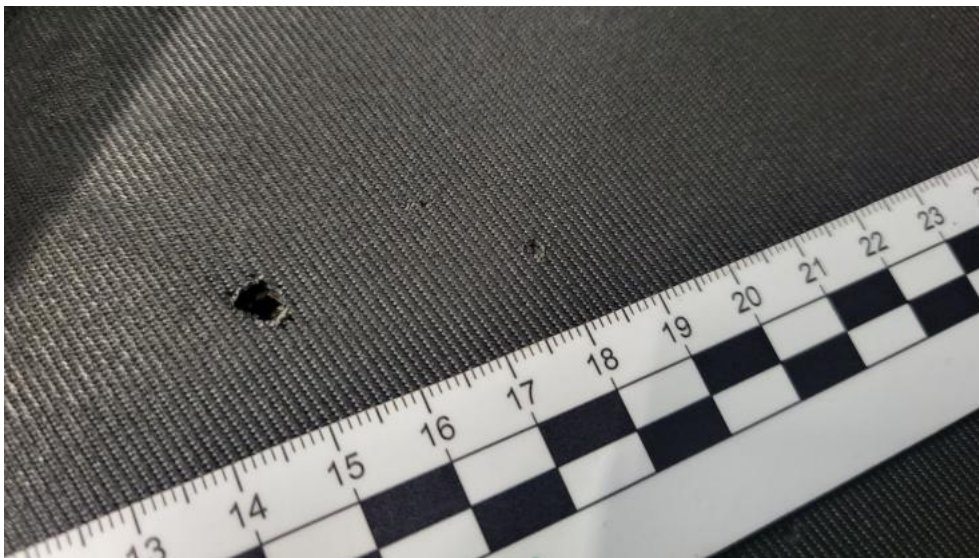
**Fot. 173.**  
Fotel prz. lew. - Inne 2

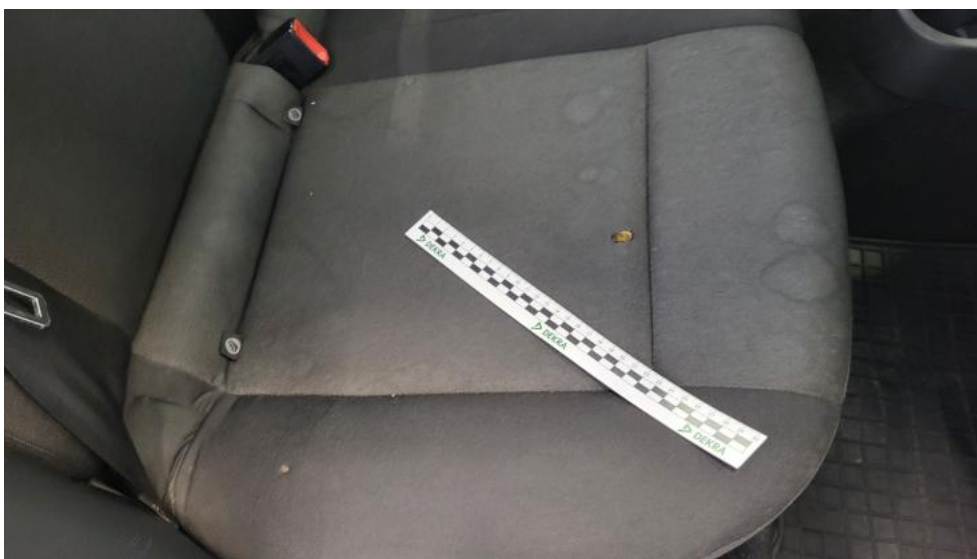
**Fot. 179.**  
Kanapa tyl. - Inne 2

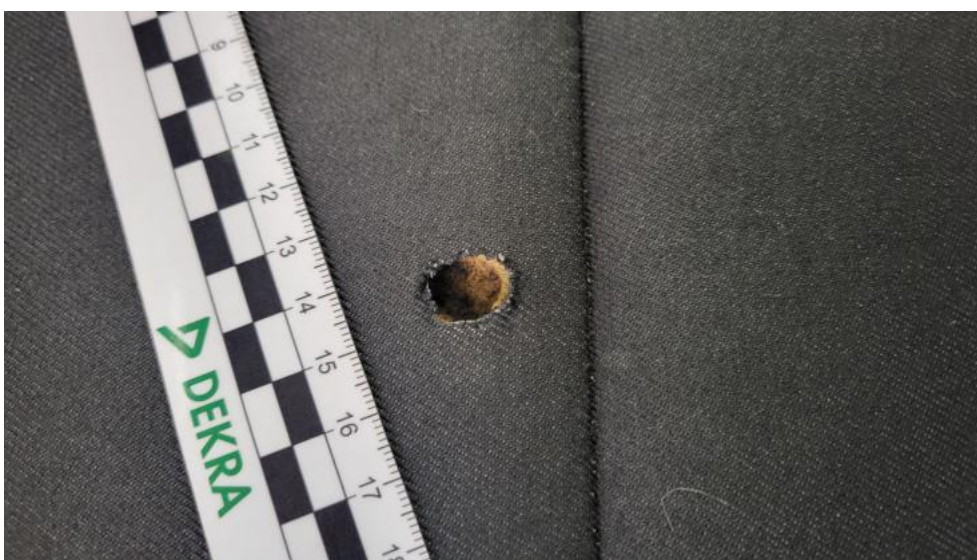
**Fot. 180.**  
Kanapa tyl.(.) - Inne 3

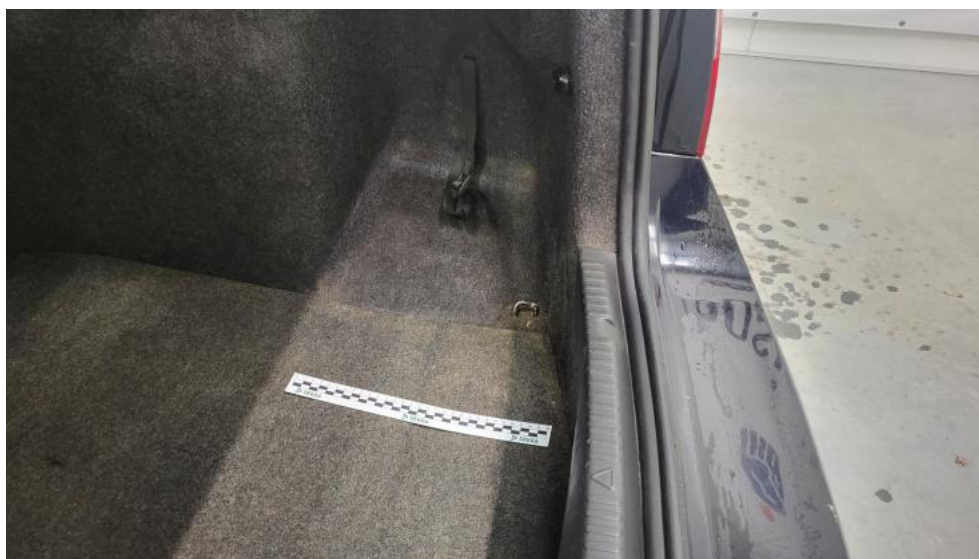
**Fot. 197.**

Wykładzina podłogi bagażnika() - Inne 3
