Nr zlecenia DEKRA: PKOL(W)/LODZ/83675/24/10/29
Nr zlecenia/szkody: 49053
Data zlecenia: 29-10-2024

Dane pojazdu

| Model | Passat Alltrack [B8] 15-19 |
| VIN | WVWZZZ3CZKE044636 |

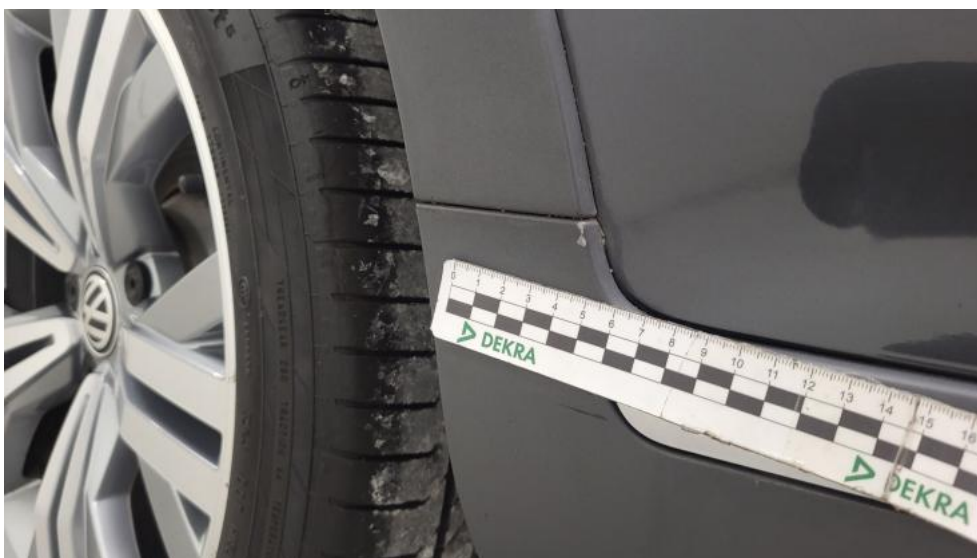
Fot. 67.

Listwa krawędzi błotnika tył P - Rysa/odprysk 1
