Nr zlecenia DEKRA: PKOL(W)/LODZ/39229/25/05/30  
Nr zlecenia/szkody: PS21/08016  
Data zlecenia: 30-05-2025

**DEKRA Polska - Centrala**  
02-673 Warszawa, ul. Konstruktorska 12A

| Producent | MERCEDES-BENZ |
| Typ/wersja | AMG CLA 45 4-Matic |

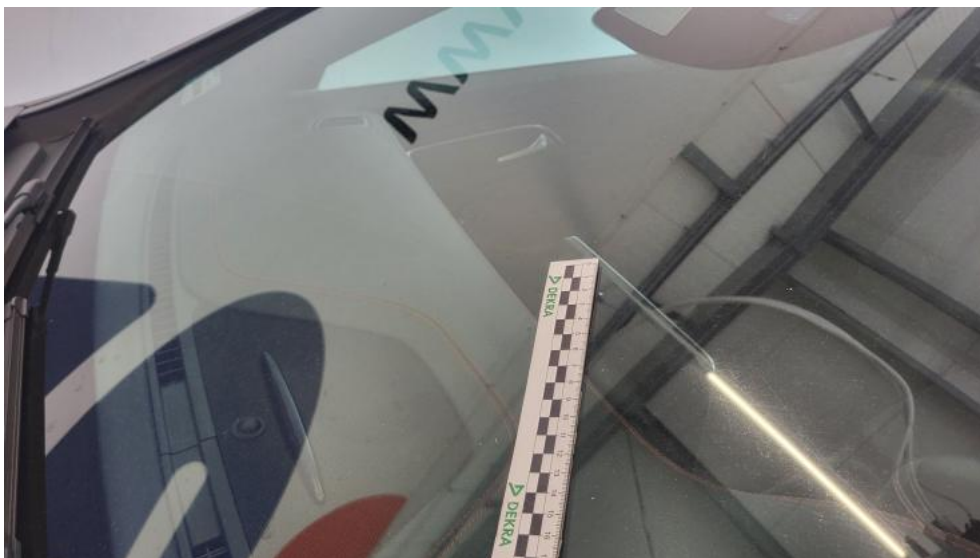
**Fot. 52.**

Szyba czołowa - zdjęcie poglądowe 1

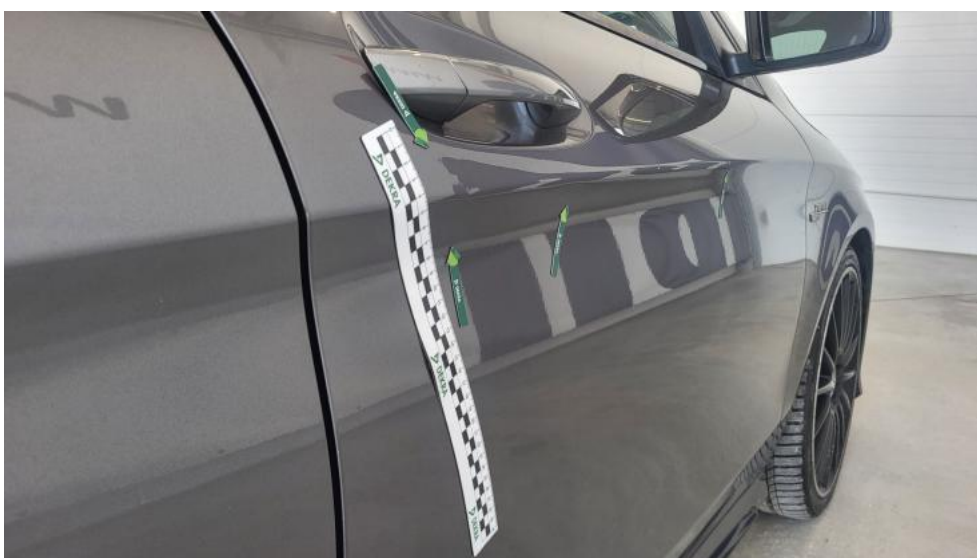
**Fot. 58.**

Drzwi przednie P - Wgniecenie/odkształcenie 1

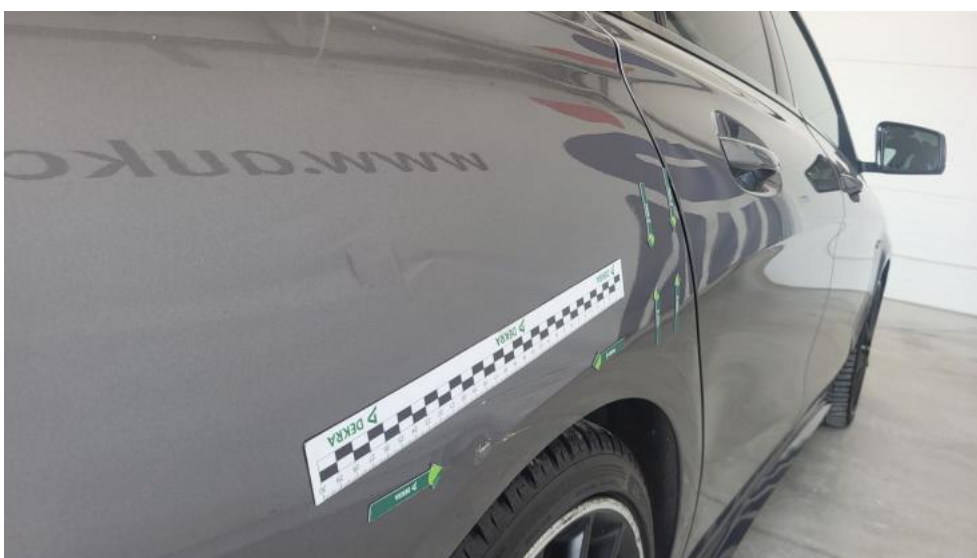
**Fot. 62.**

Błotnik tylny P / Ściana boczna P - Wgniecenie/odkształcenie 2

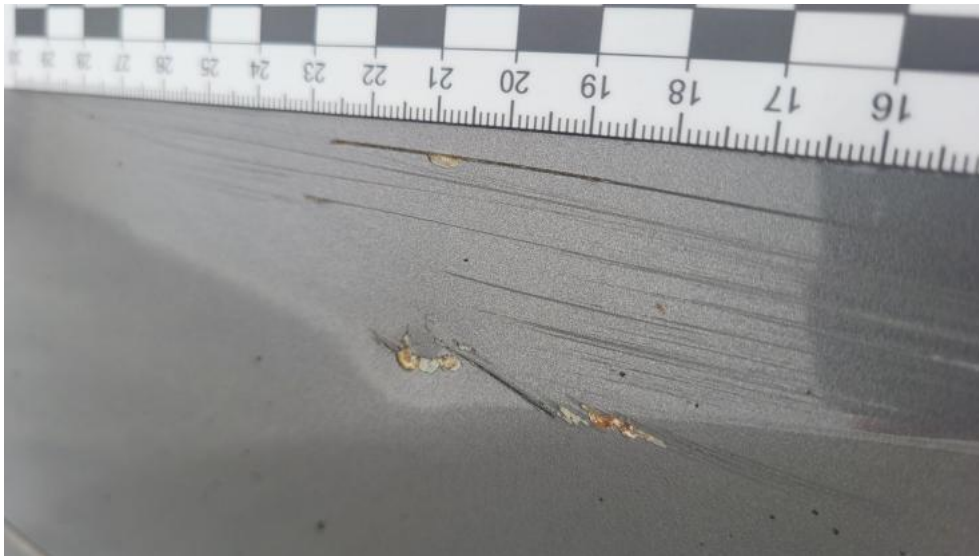
**Fot. 63.**

Ścianka boczna P - Inne 1

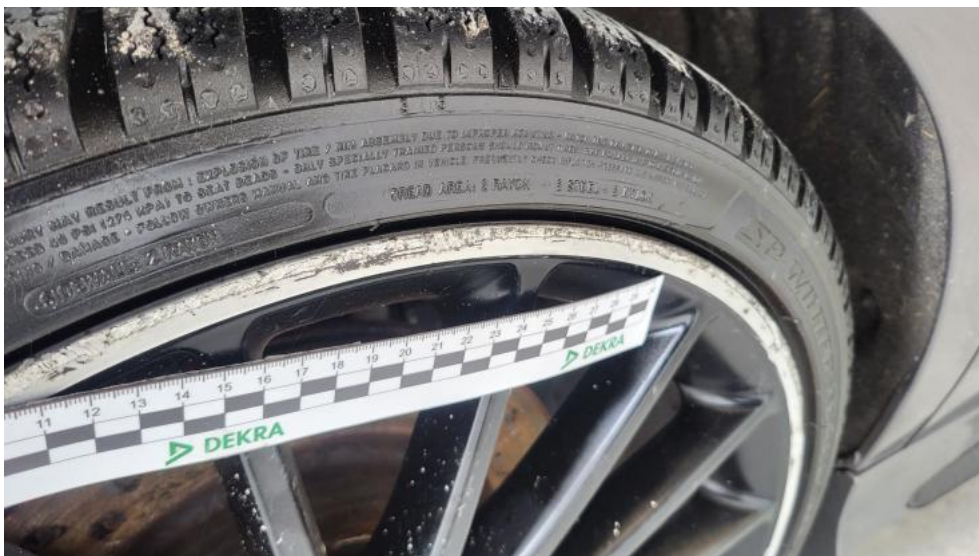
**Fot. 64.**

Felga aluminiowa tylna P - Rysa/odprysk 1

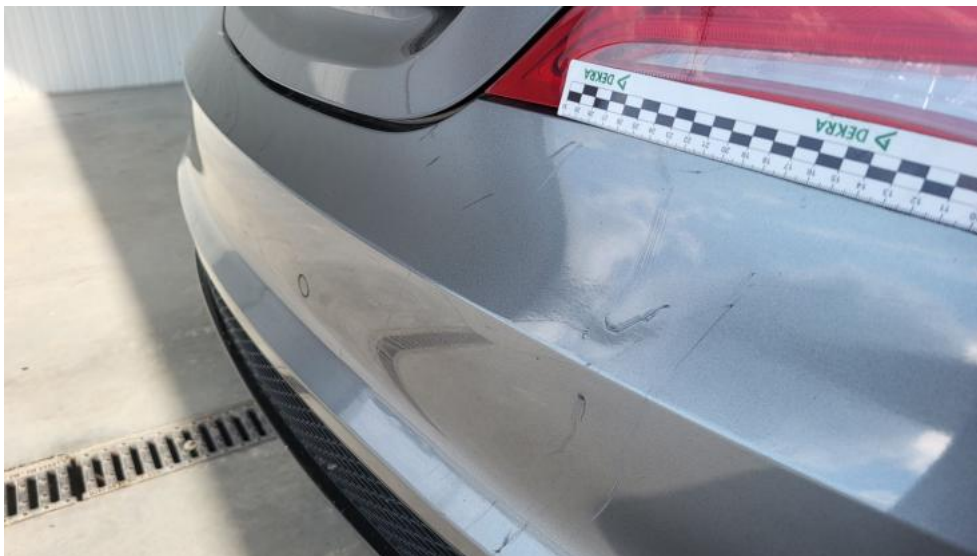
**Fot. 67.**

Zderzak tylny - Rysa/odprysk 2

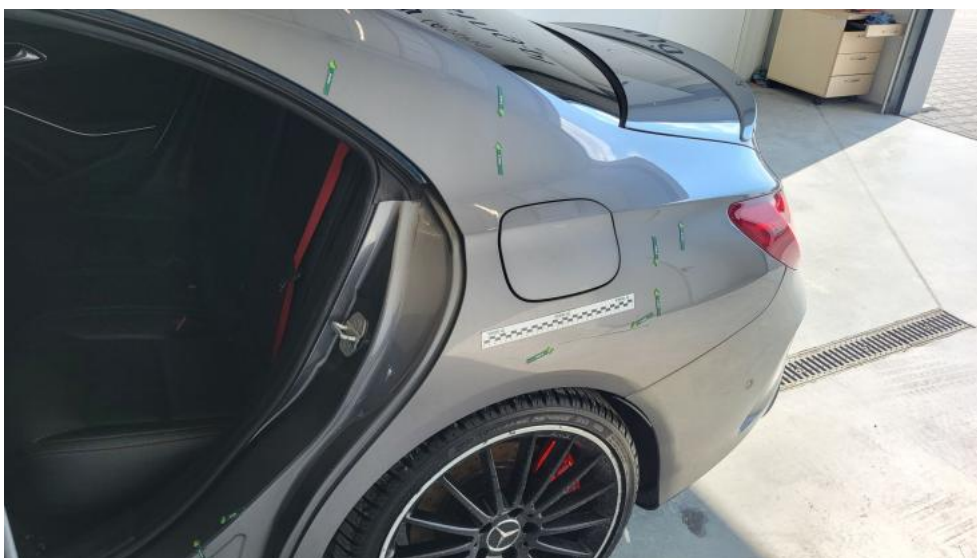
**Fot. 68.**

Błotnik tylny L / Ściana boczna L - zdjęcie pogładowe 1

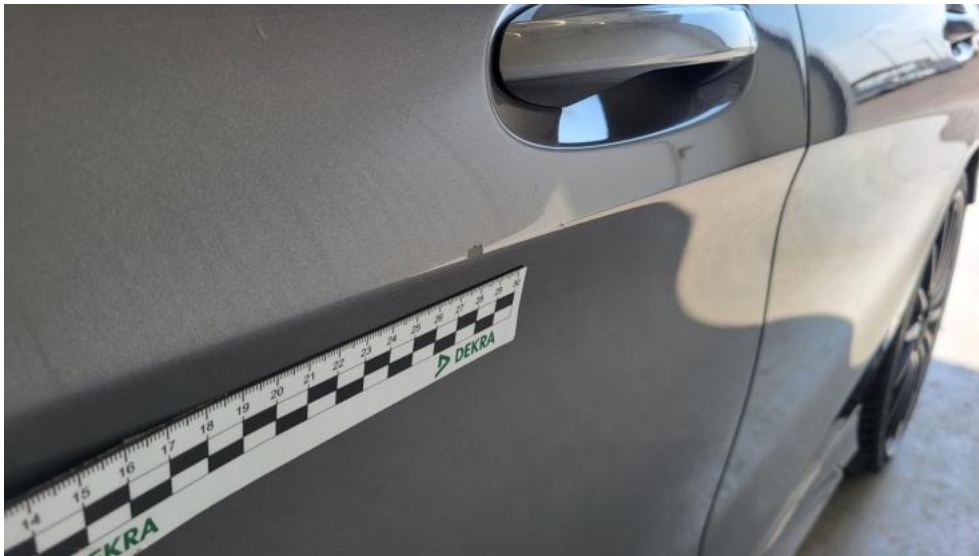
**Fot. 73.**

Drzwi przed L - Rysa/odprysk 2

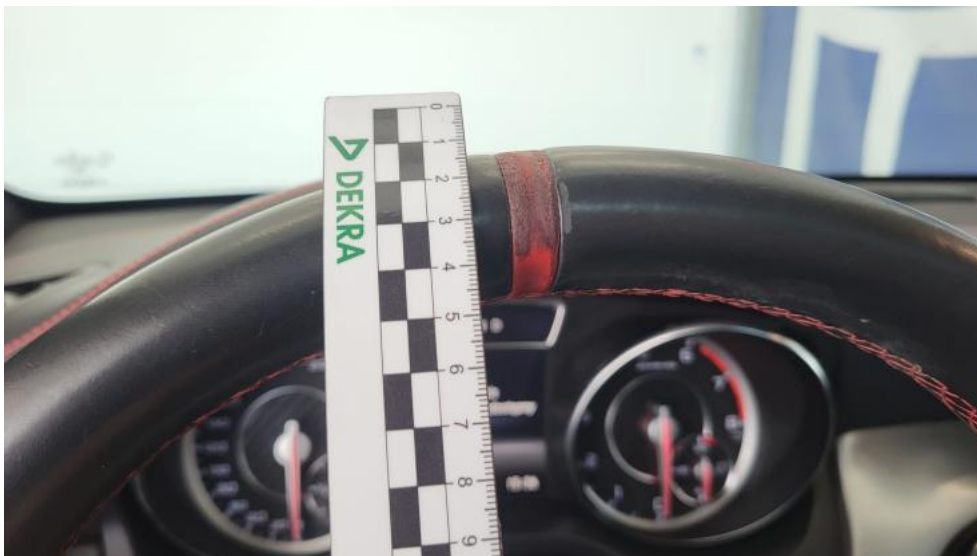
**Fot. 79.**

Koło kierownicy - Rysa/odprysk 1

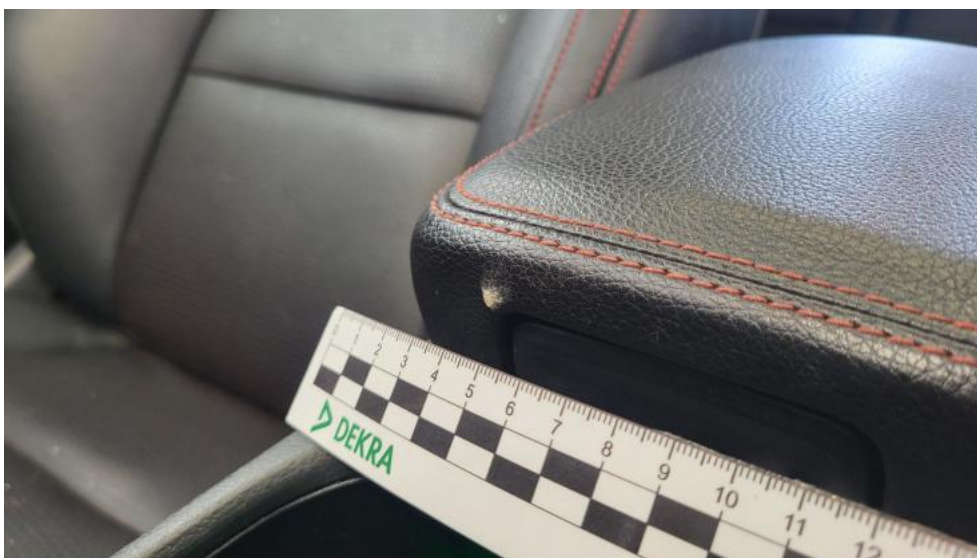
**Fot. 80.**

Podłokietnik środkowy przedni - Inne 1

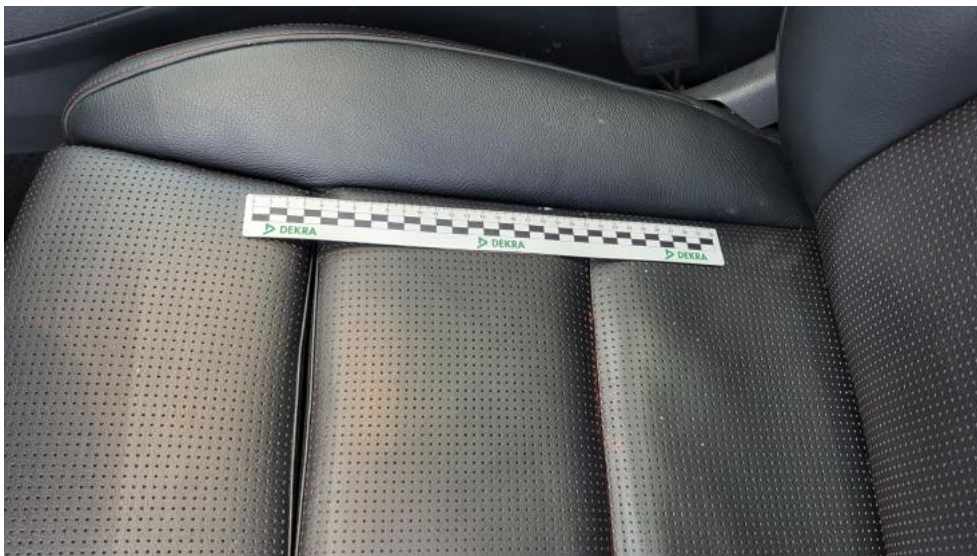
**Fot. 81.**  
Fotel prz. lew. - Inne 1

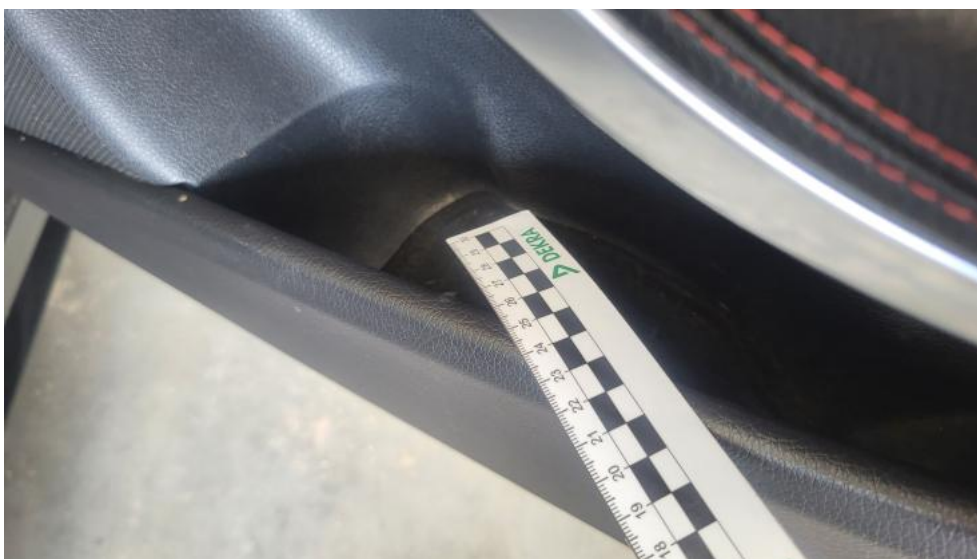
**Fot. 85.**

Tapicerka drzwi przednich P - zdjęcie poglądowe 1

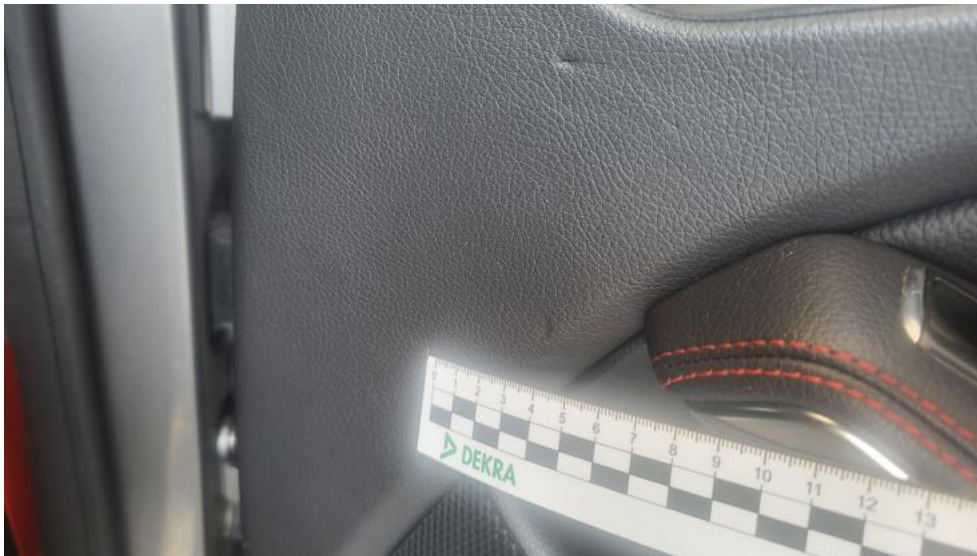
**Fot. 89.**

Tapicerka drzwi tylnych P - Wgniecenie/odkształcenie 1

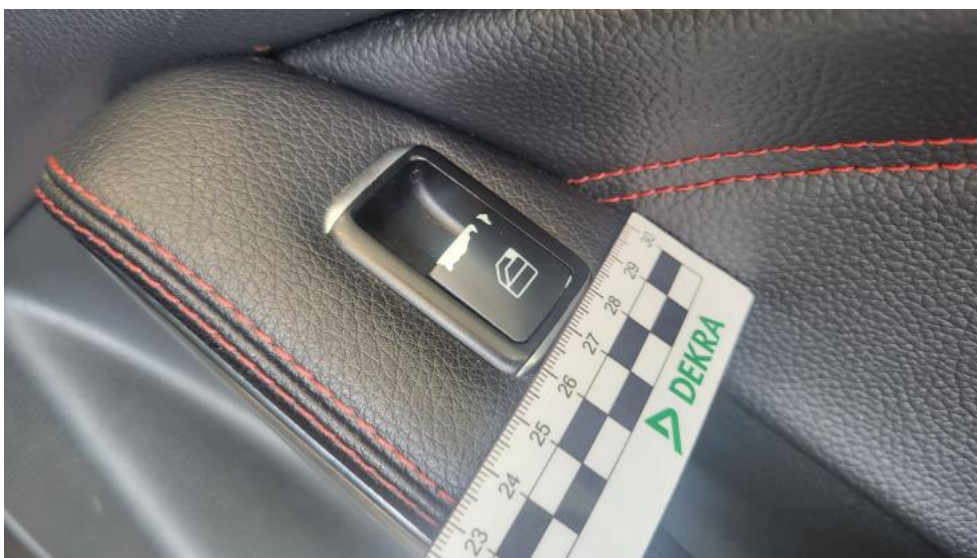
**Fot. 94.**

Włączniki/przełączniki drzwi prz P - Rysa/odprysk 1
