Nr zlecenia DEKRA: PKOL(W)/LODZ/23884/25/04/01  
Nr zlecenia/szkody: FUTURA  
Data zlecenia: 01-04-2025

**DEKRA Polska - Centrala**  
02-673 Warszawa, ul. Konstruktorska 12A

| Producent | HYUNDAI |
| Typ/wersja | Elantra 1.6 Executive CVT |

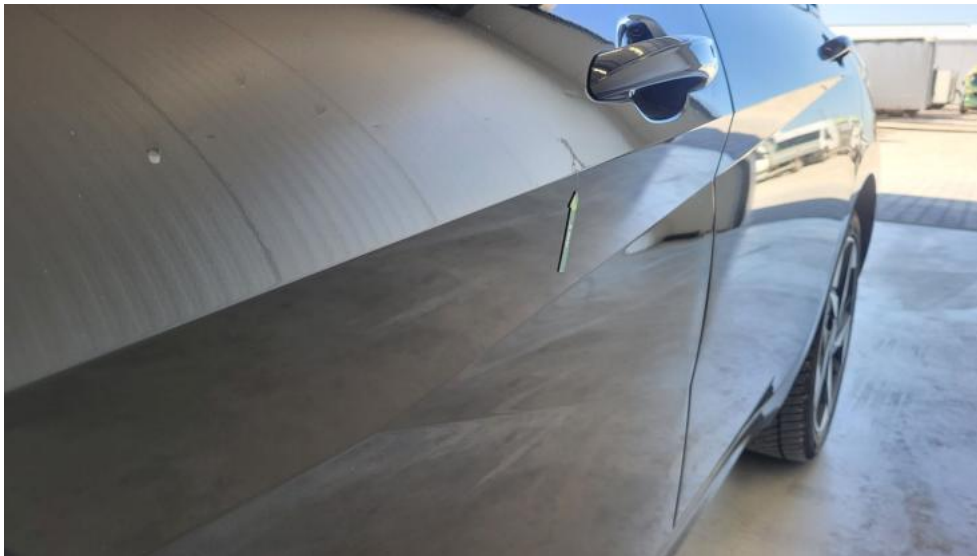
**Fot. 63.**

Drzwi przed L - Wgniecenie/odkształcenie 1

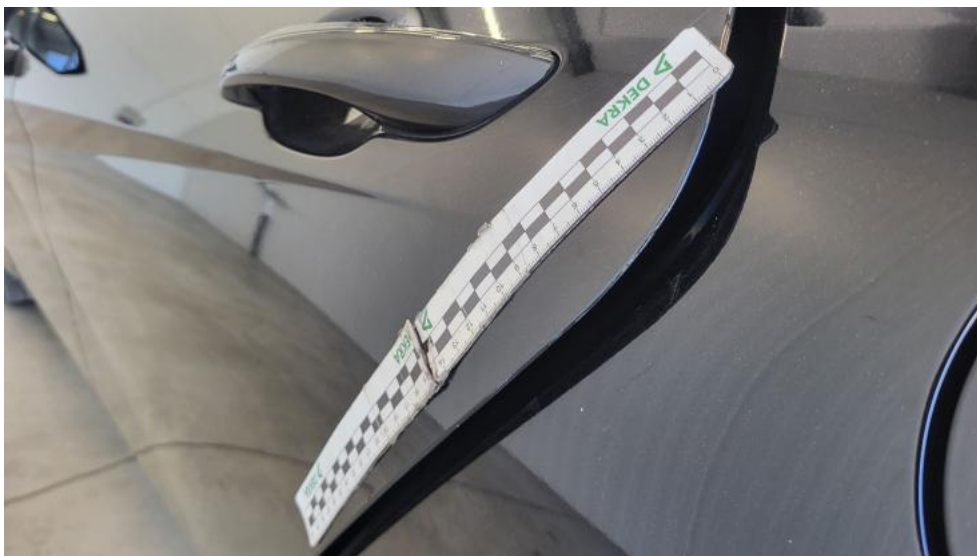
**Fot. 64.**

Drzwi tylne L - Rysa/odprysk 1

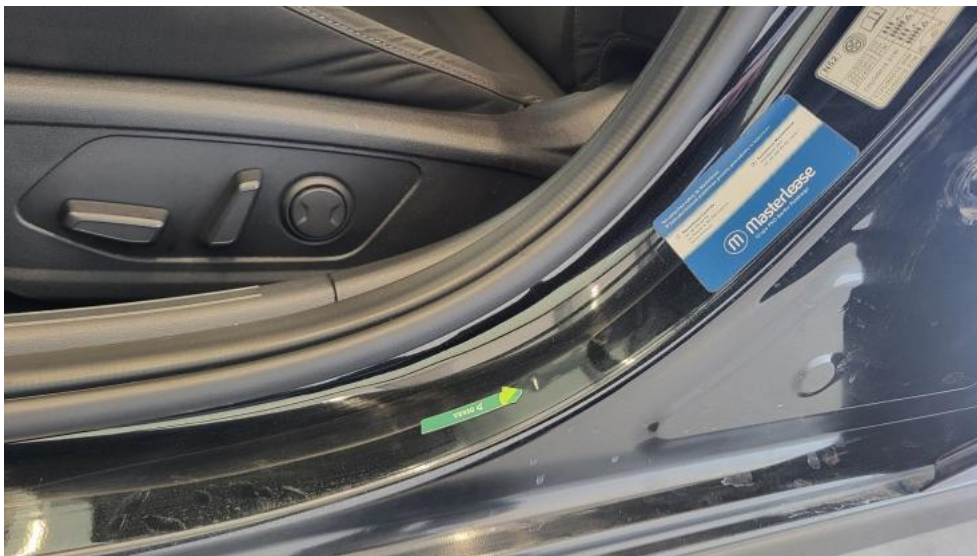
**Fot. 67.**

Próg L - Wgniecenie/odkształcenie 2

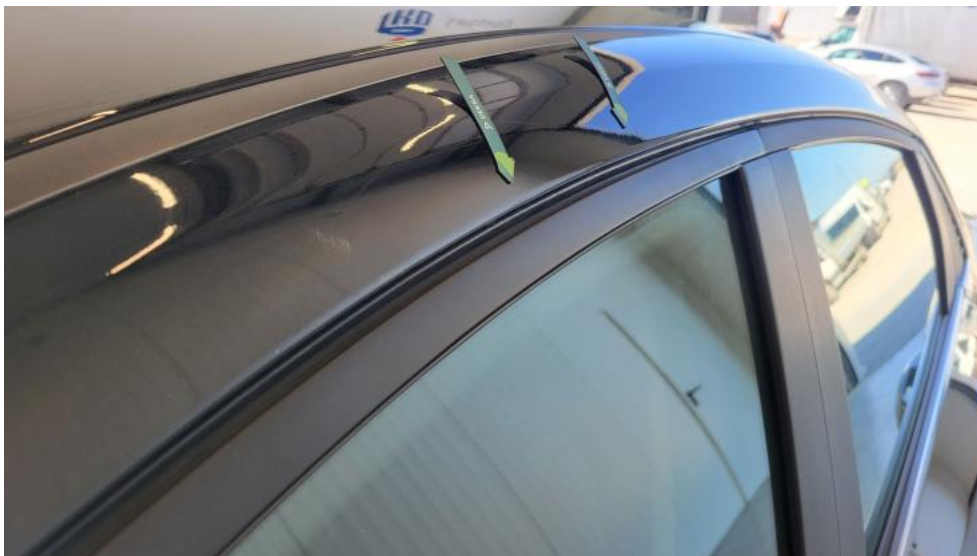
**Fot. 69.**

Słupek przedni L - Wgniecenie/odkształcenie 1

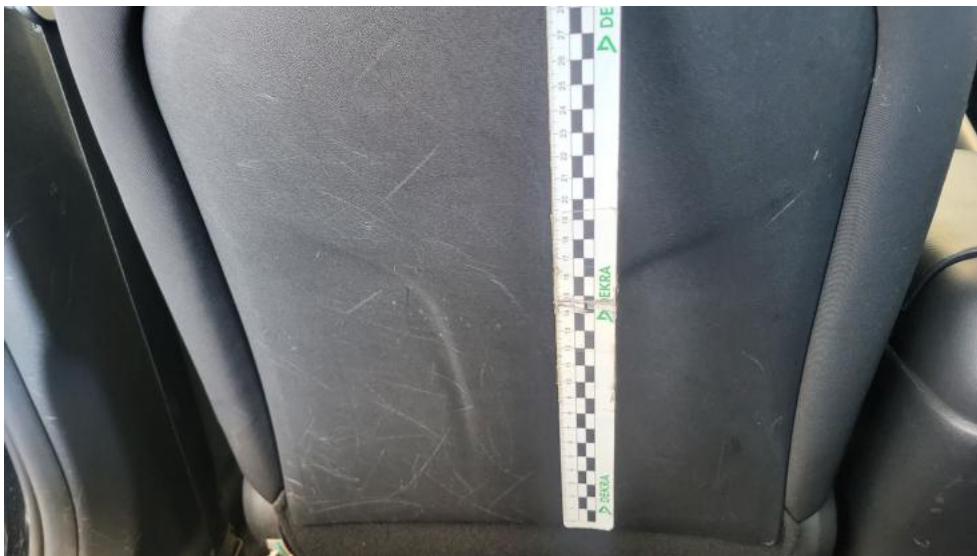
**Fot. 75.**

Fotel prz. lew. - Rysa/odprysk 1
