DEKRA's commission No. : PKOL(W)/LODZ/36261/25/05/20  
commission/ damage No. : FUTURA  
Date of commission: 20-05-2025

| Manufacturer | VOLKSWAGEN |
| Model | Golf VIII Variant 20-24 |
| Registration /record No. | WD3850P |

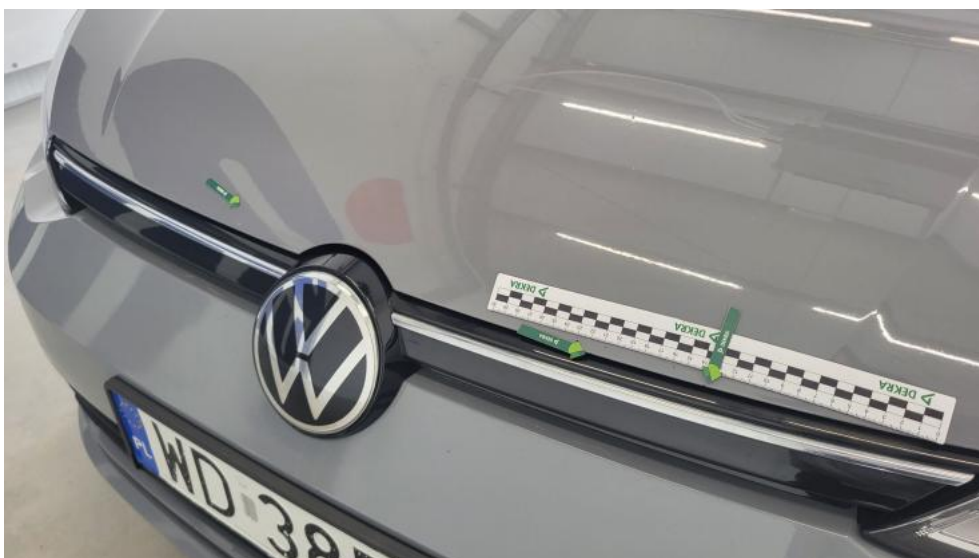
**Photo 38.**

Pokrywa komory silnika - zdjęcie poglądowe 1

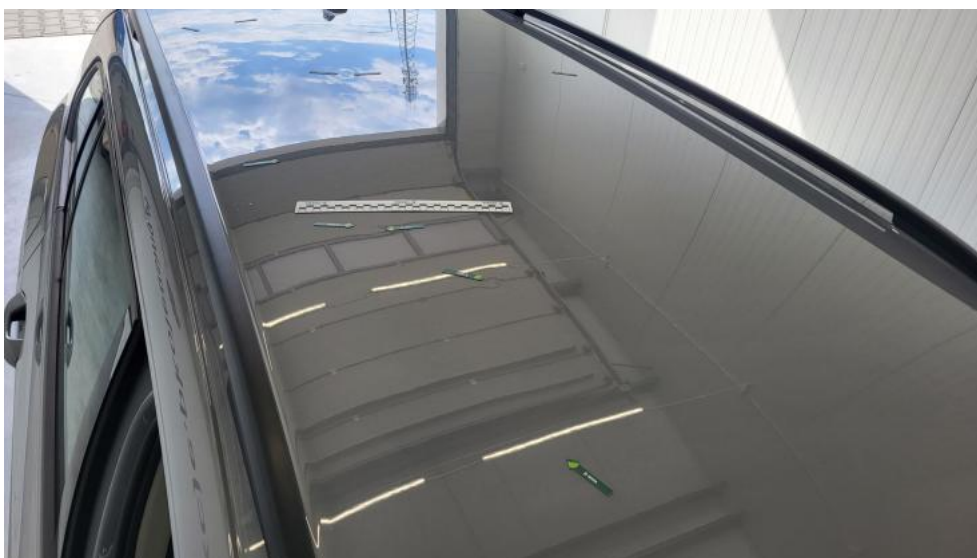
**Photo 50.**

Dach - zdjęcie poglądowe 1
