DEKRA's commission No. : PKOL(W)/LODZ/25807/25/04/08  
commission/ damage No. : FUTURA  
Date of commission: 08-04-2025

| Manufacturer | VOLKSWAGEN |
| Model | Caddy 15-20 |
| Registration /record No. | WD3210M |

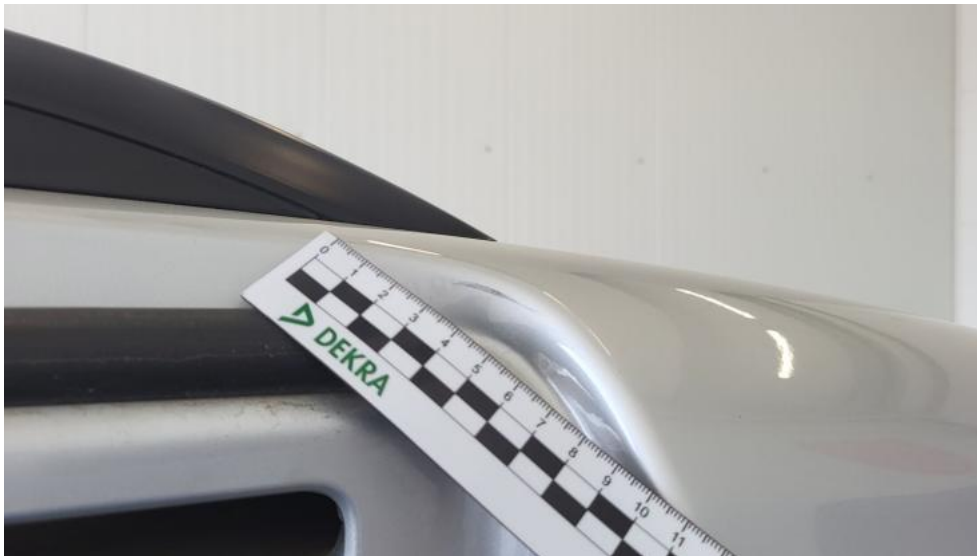
**Photo 49.**

Błotnik tylny P / Ściana boczna P - Rysa/odprysk 2

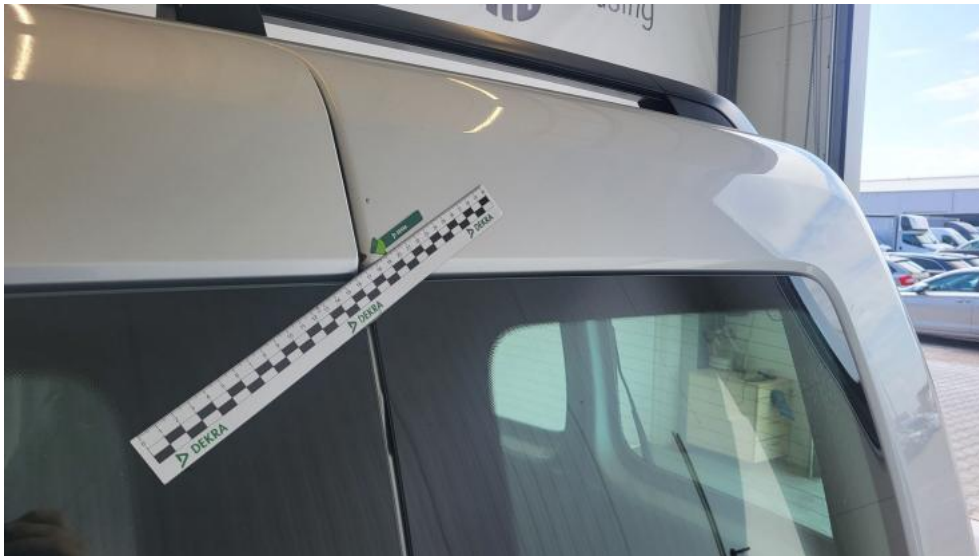
**Photo 57.**

Błotnik tylny L / Ściana boczna L - zdjęcie poglądowe 1

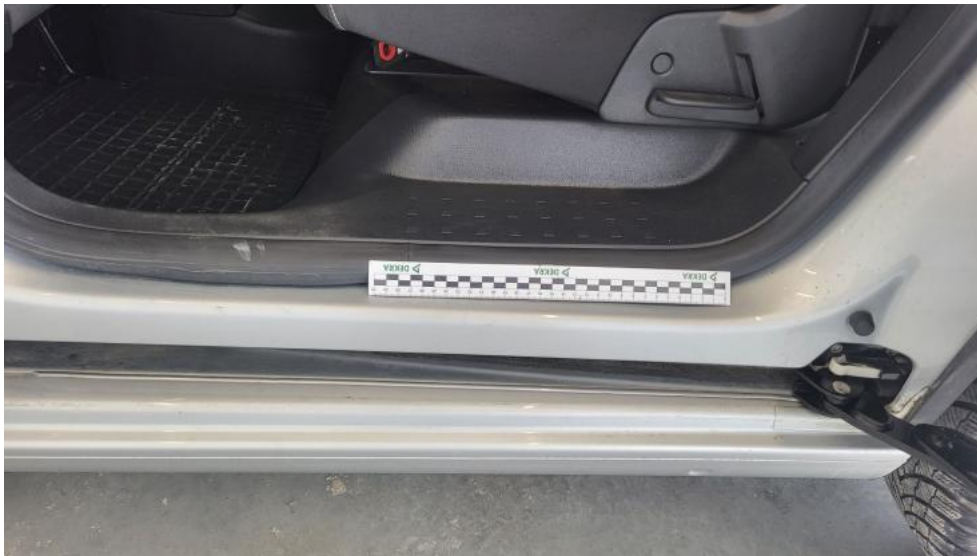
**Photo 65.**

Próg L - Rysa/odprysk 1

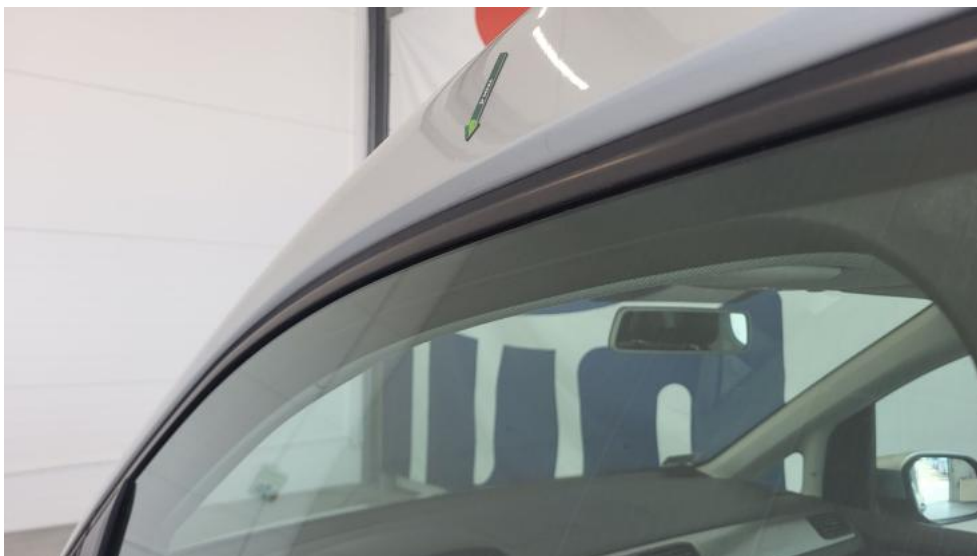
**Photo 66.**

Słupek przedni L - Wgniecenie/odkształcenie 1

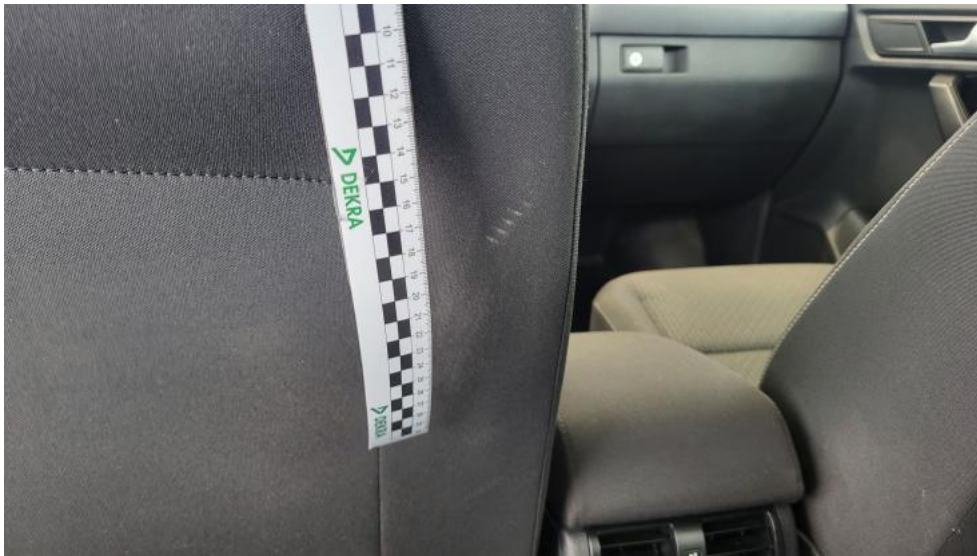
**Photo 71.**

Fotel prz. lew. - Inne 2

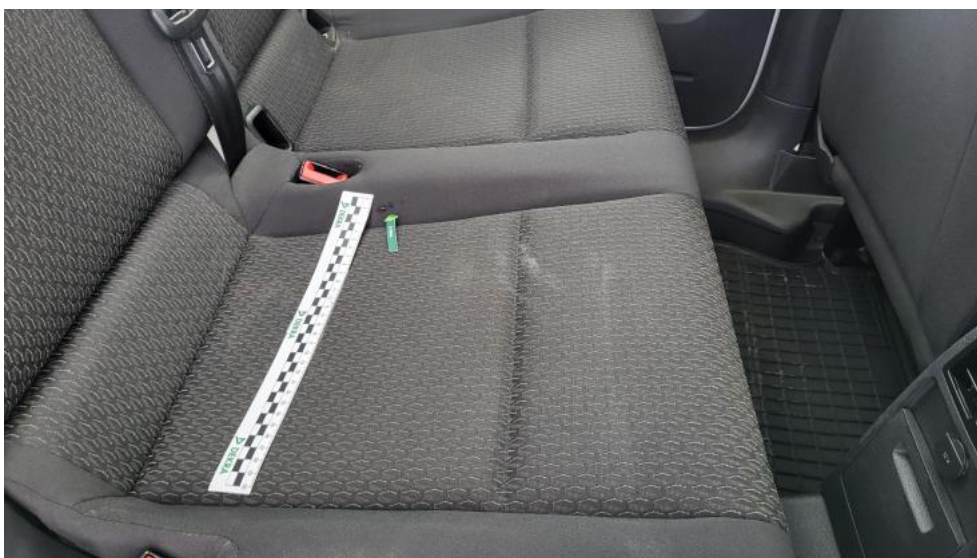
**Photo 74.**

Kanapa tyl. - zdjęcie pogładowe 1

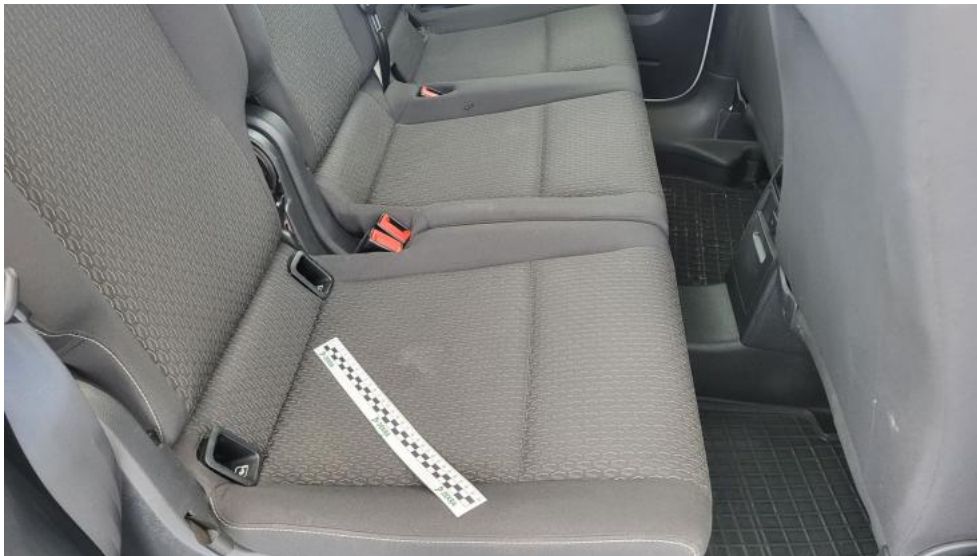
**Photo 77.**  
Kanapa tyl. - Inne 2
