DEKRA's commission No. : PKOL(W)/LODZ/21227/25/03/24  
commission/ damage No. : PS22/00667  
Date of commission: 24-03-2025

**DEKRA Poland - Headquarters**  
02-673 Warszawa, ul. Konstruktorska 12A

| Manufacturer | OPEL |
| Model | Corsa-e F Hatchback 19-23 |

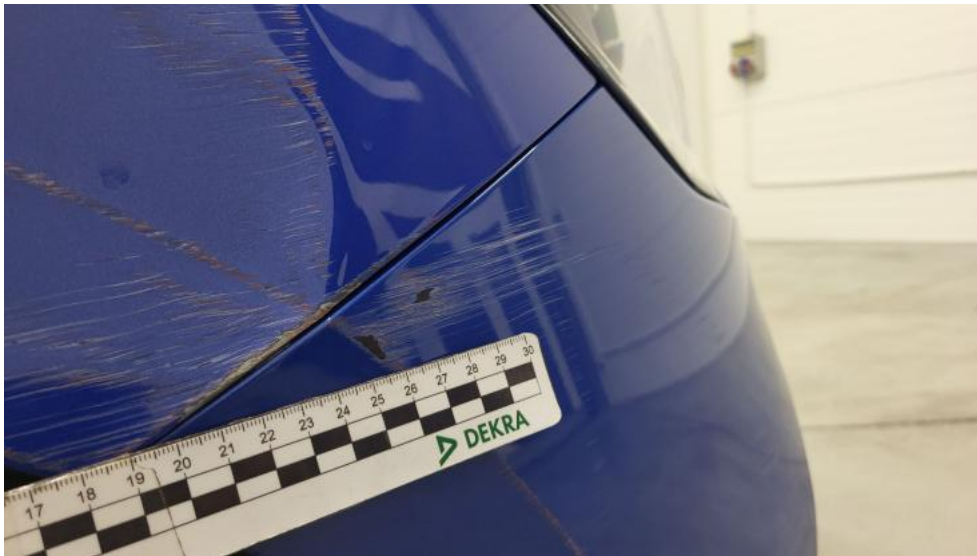
**Photo 41.**

Zderzak - Wgniecenie/odkształcenie 1
