Nr zlecenia DEKRA: PKOL(W)/LODZ/45966/25/06/25  
Nr zlecenia/szkody: 23/025679  
Data zlecenia: 25-06-2025

| Producent | AUDI |
| Typ/wersja | A6 40 TDI mHEV Sport S tronic |
| Nr rejestracyjny | WZ218GR |

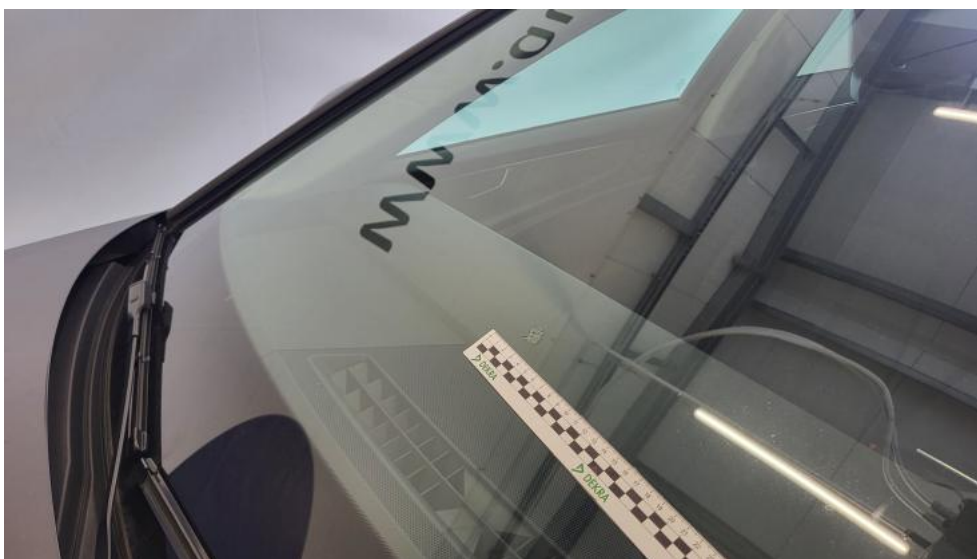
**Fot. 41.**

Szyba czołowa - zdjęcie poglądowe 1

Szyba czołowa - Pęknięcie/rozerwanie 1

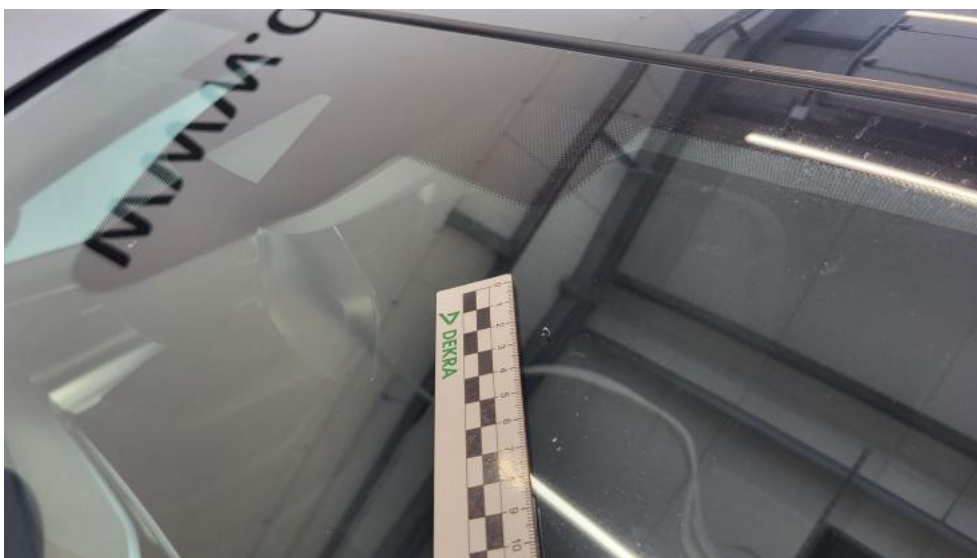
**Fot. 42.**

Szyba czołowa - zdjęcie poglądowe 2

Szyba czołowa - Pęknięcie/rozerwanie 2

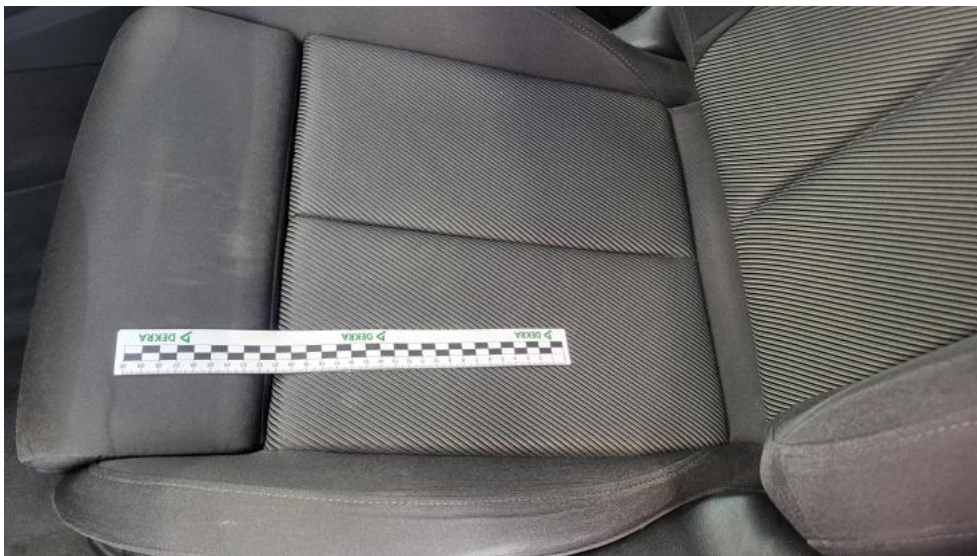
**Fot. 67.**

Fotel prz. lew. - Inne 1

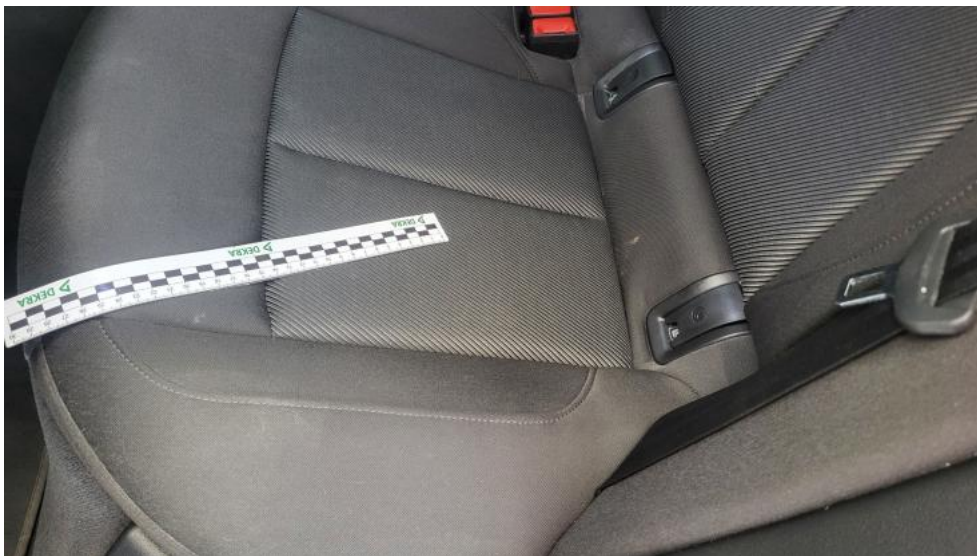
**Fot. 69.**  
Kanapa tyl. - Inne 1

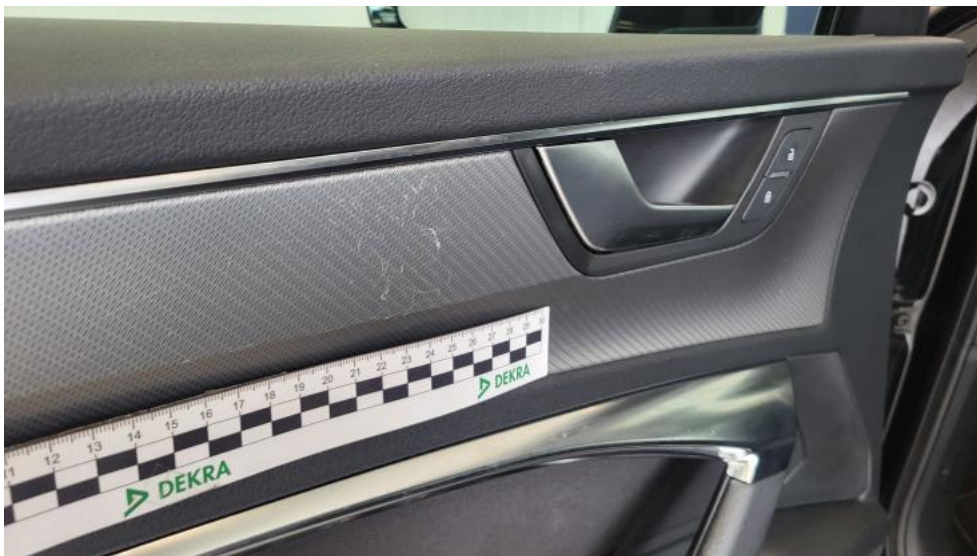
**Fot. 71.**

Tapicerka drzwi przednich L - Rysa/odprysk 1
