DEKRA's commission No. : PKOL(W)/LODZ/73051/25/09/26  
commission/ damage No. : 24/023719  
Date of commission: 26-09-2025

**DEKRA Poland - Headquarters**  
02-673 Warszawa, ul. Konstruktorska 12A

| Manufacturer | BMW |
| Type / version | 330i xDrive M Sport sport-aut |

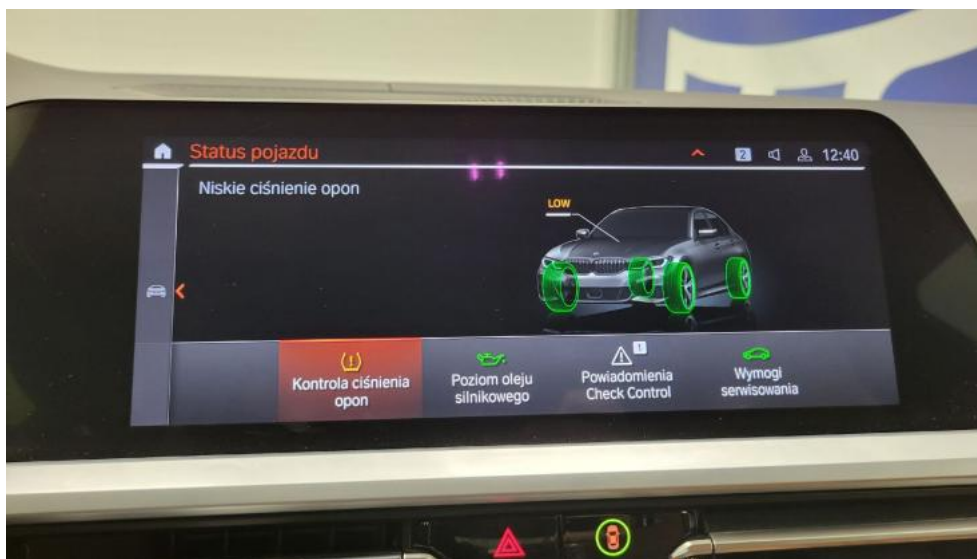
**Photo 41.**

Zdjęcie do protokołu

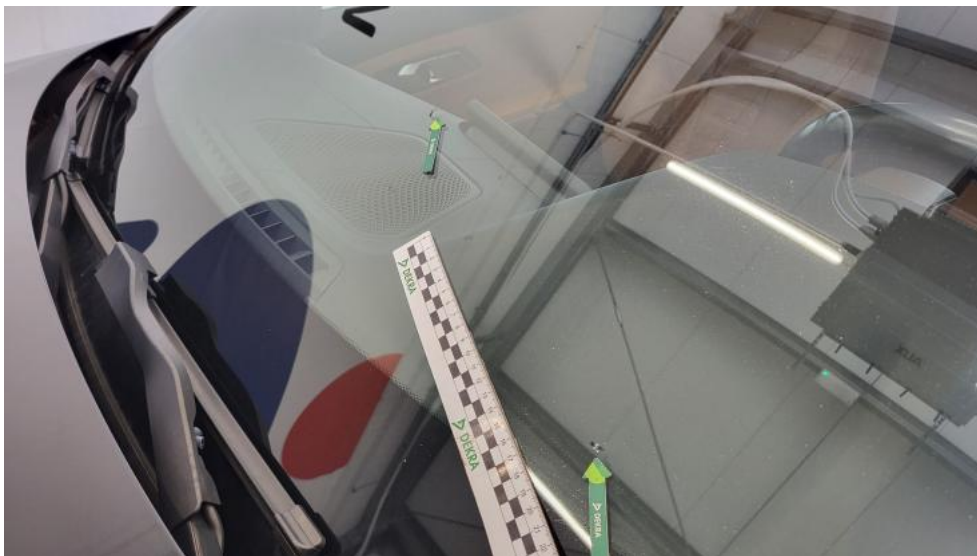
**Photo 45.**

Szyba czołowa - zdjęcie poglądowe 1

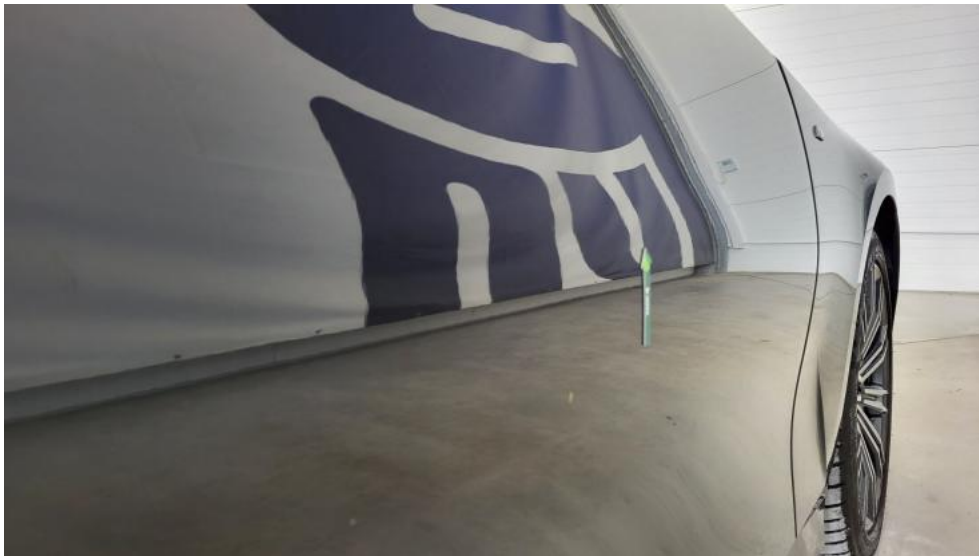
**Photo 55.**

Drzwi przednie P - Wgniecenie/odkształcenie 1

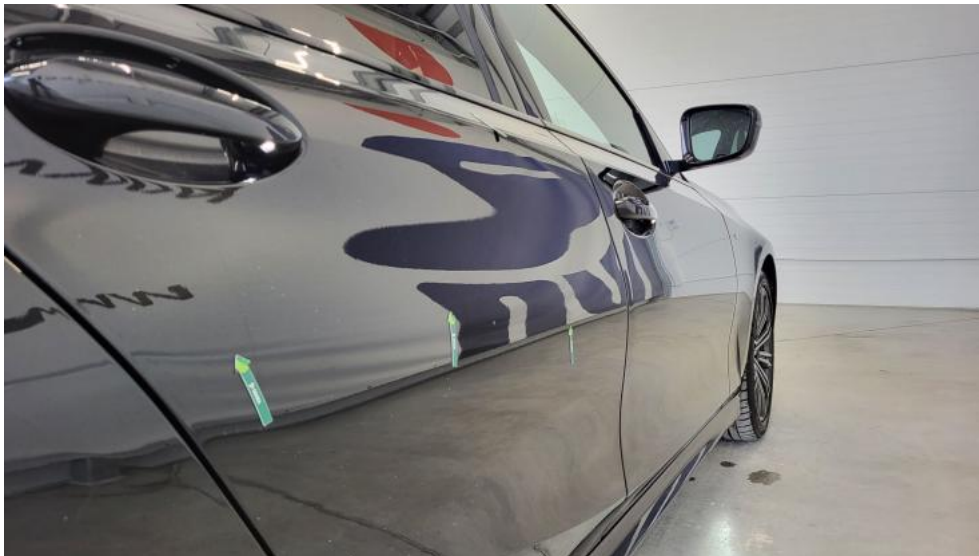
**Photo 57.**

Drzwi tylne P - Wgniecenie/odkształcenie 1

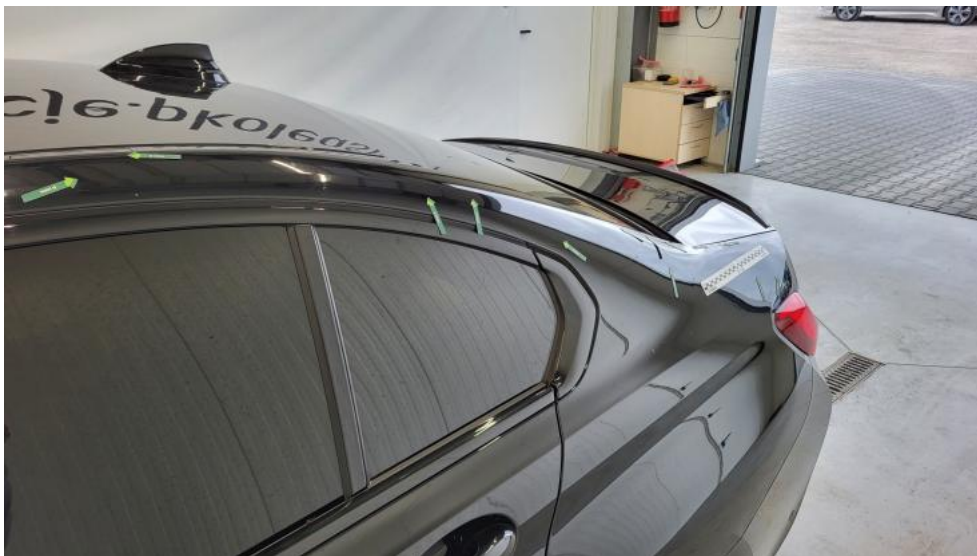
**Photo 73.**

Łotnik tylny L / Ściana boczna L - Wgniecenie/odkształcenie 1

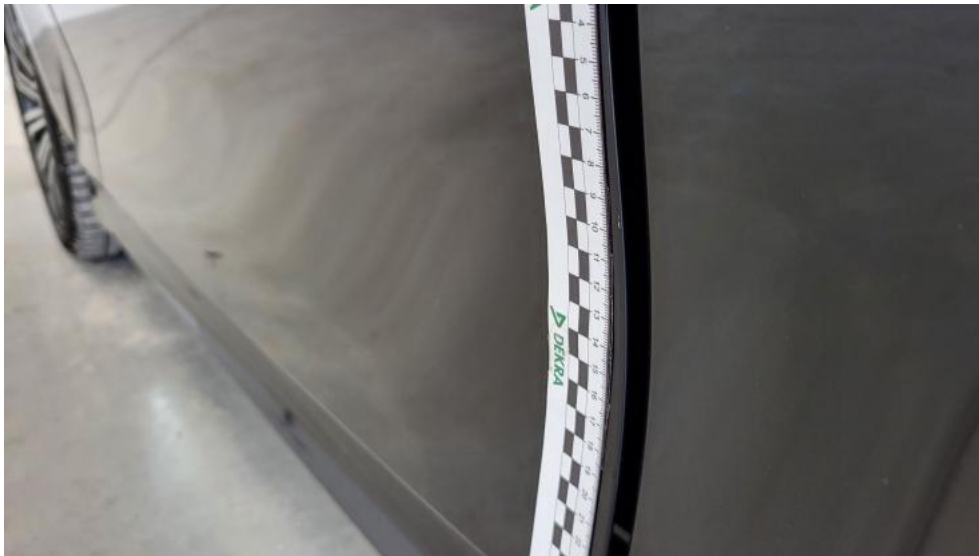
**Photo 75.**

Drzwi przed L - Rysa/odprysk 1
