Nr zlecenia DEKRA: PKOL(W)/LODZ/47210/25/06/30  
Nr zlecenia/szkody: 20/046542  
Data zlecenia: 30-06-2025

| Producent | LAND ROVER |
| Typ/wersja | Discovery V 2.0 SD4 HSE |

DOKUMENTACJA FOTOGRAFICZNA

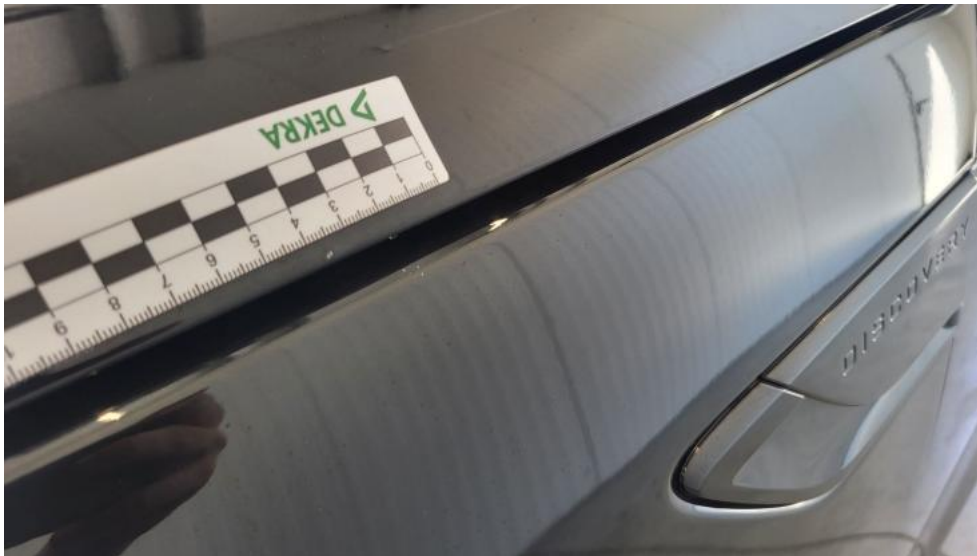
**Fot. 39.**

Pokrywa komory silnika - Rysa/odprysk 1

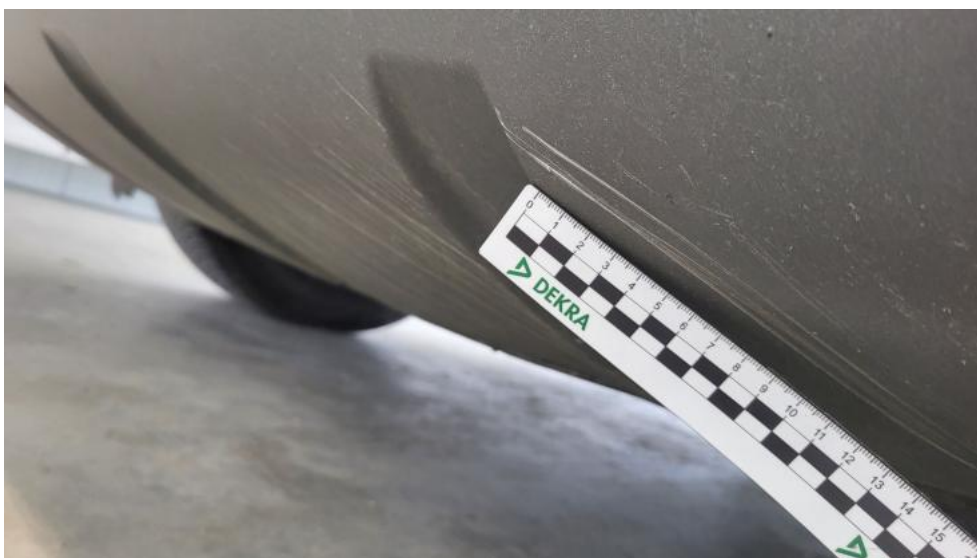
**Fot. 40.**

Spoiler zderzaka przedniego - Rysa/odprysk 1

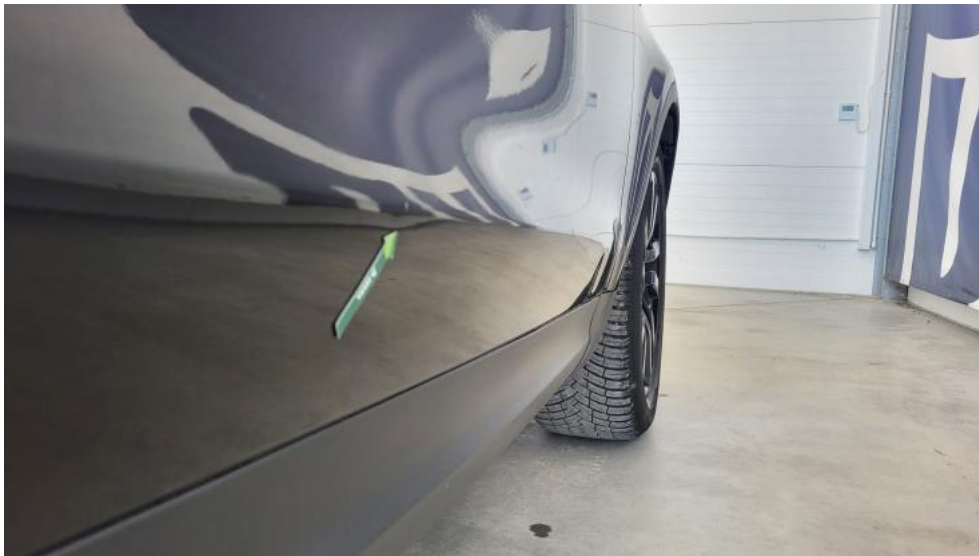
**Fot. 53.**

Drzwi przednie P - Wgniecenie/odkształcenie 2

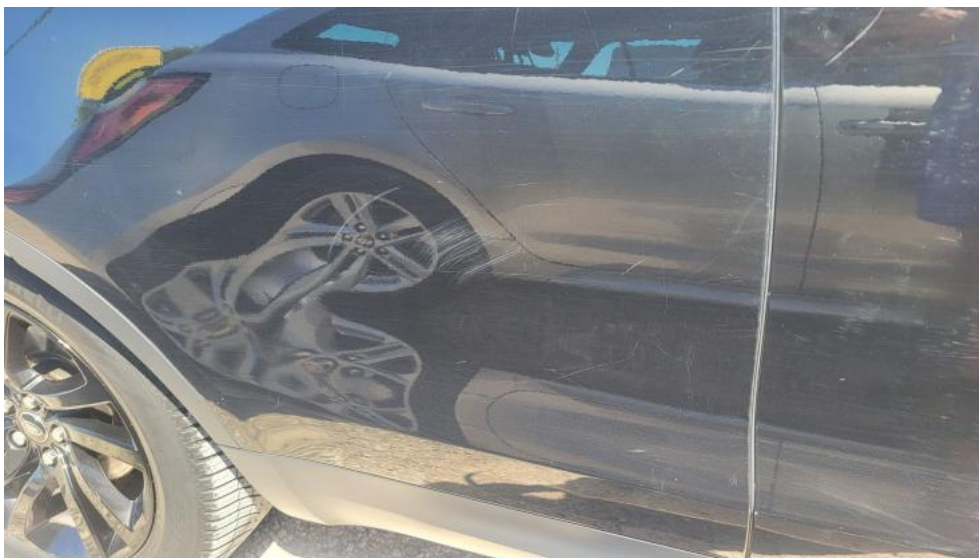
**Fot. 54.**

Drzwi tylne P - zdjęcie poglądowe 1

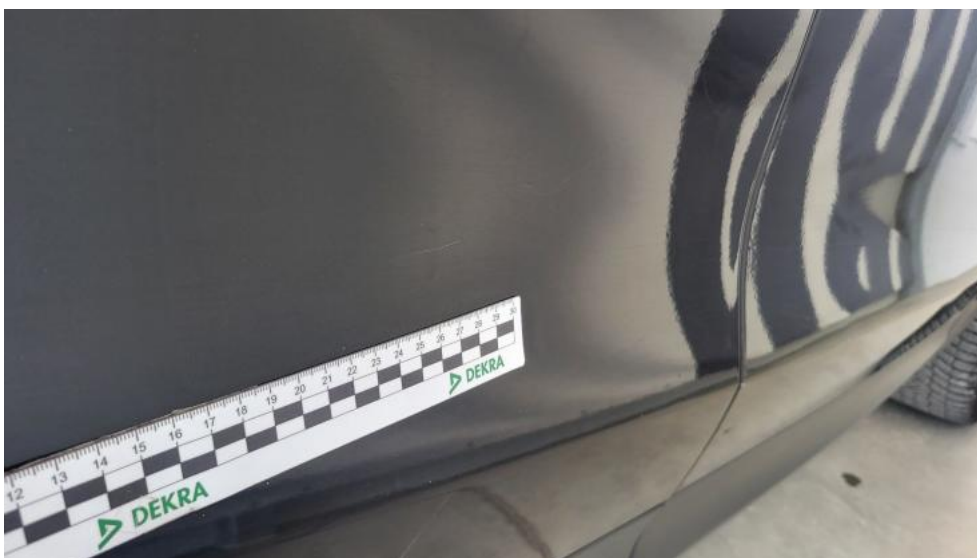
**Fot. 56.**

Drzwi tylne P - Rysa/odprysk 2

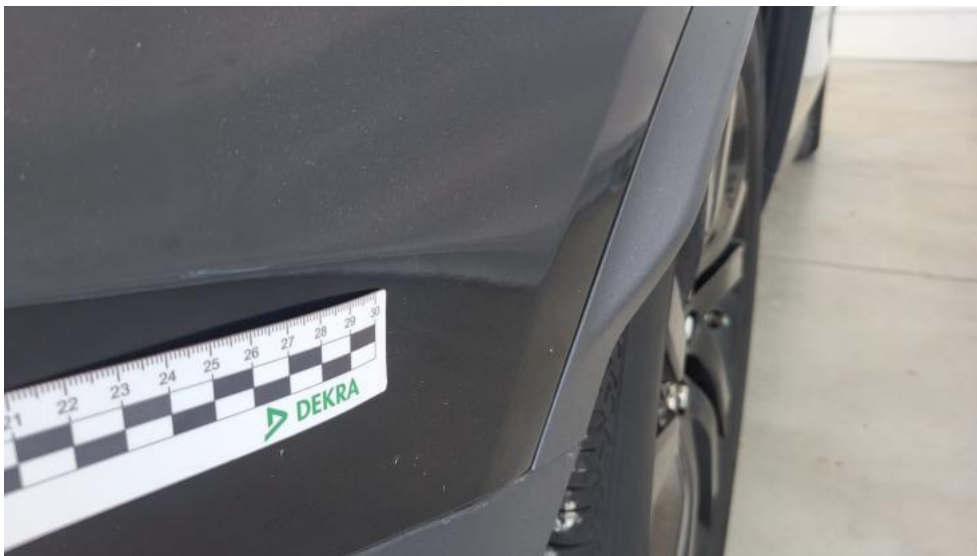
**Fot. 61.**

Błotnik tylny P / Ściana boczna P - Rysa/odprysk 2

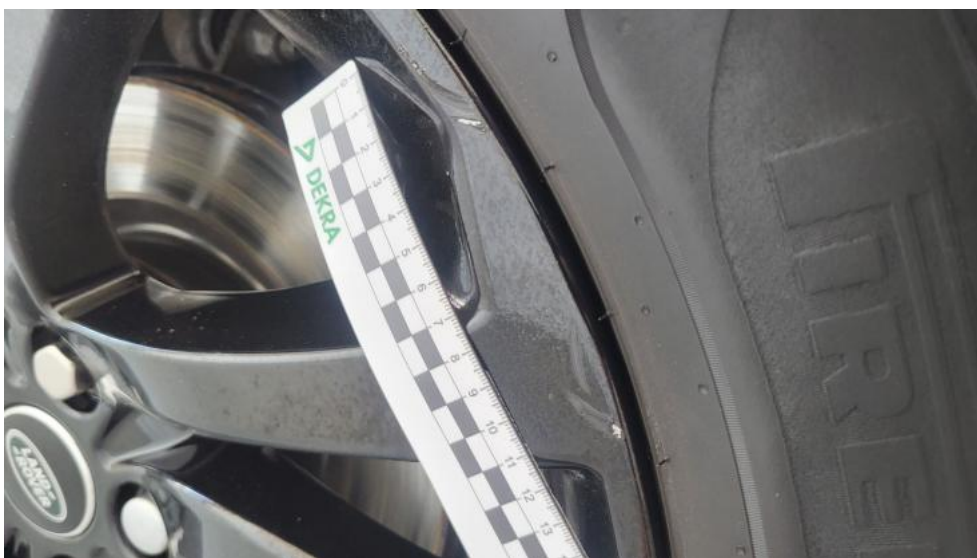
**Fot. 62.**

Felga aluminiowa tylna P - Rysa/odprysk 1

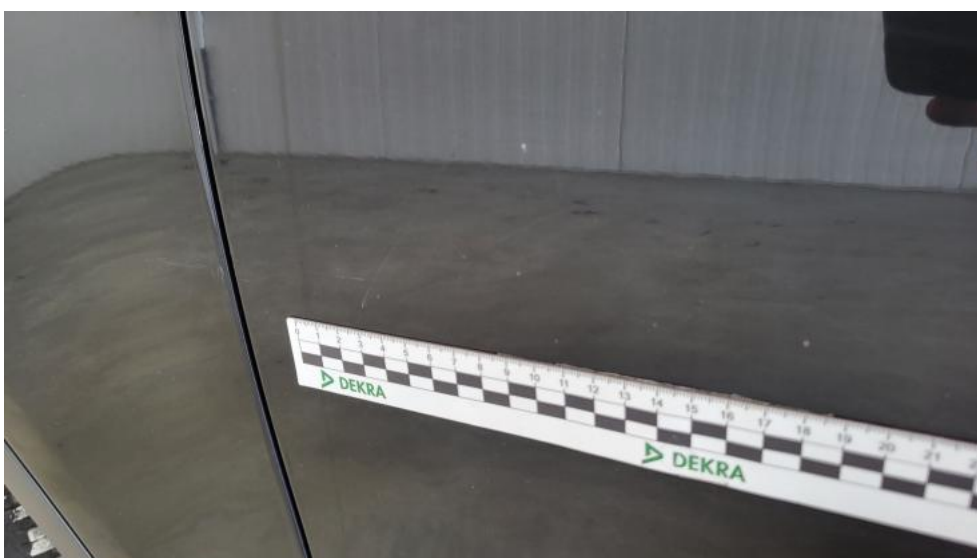
**Fot. 74.**

Drzwi przed L - Rysa/odprysk 2

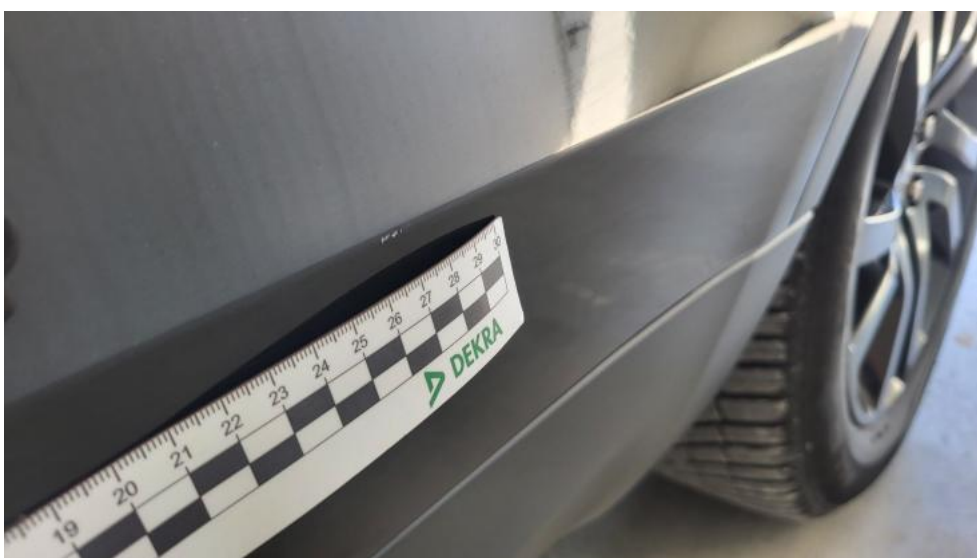
**Fot. 78.**

Drzwi tylne L - Rysa/odprysk 2

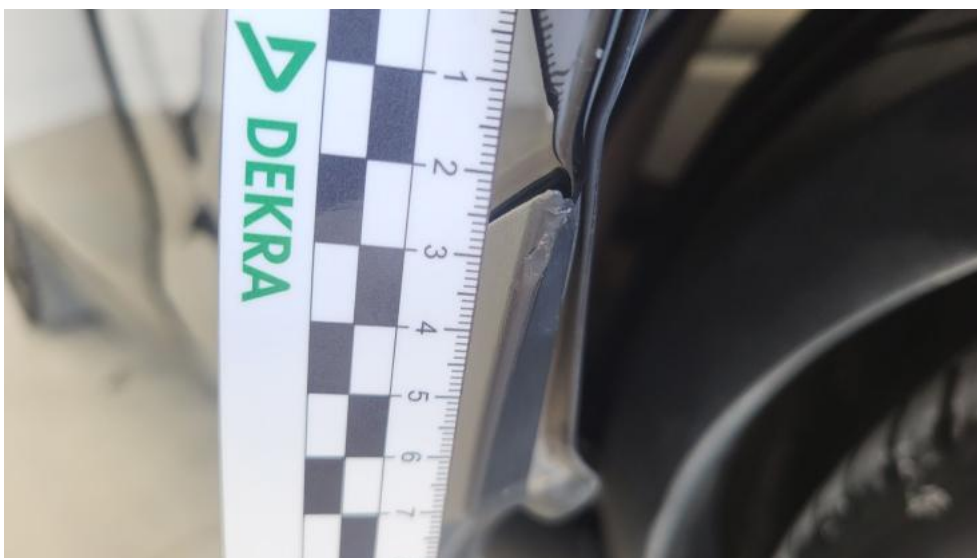
**Fot. 80.**

Listwa drzwi tylnych L - Rysa/odprysk 1

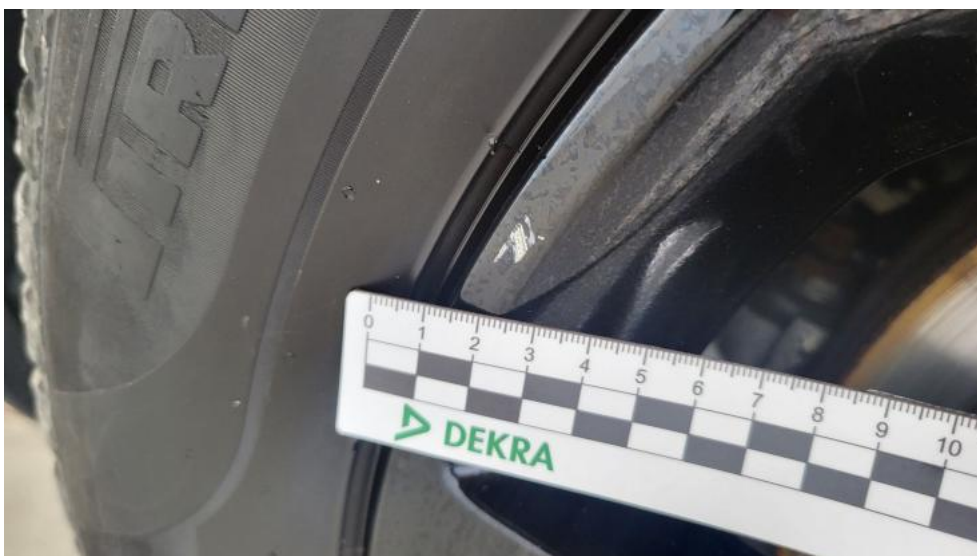
**Fot. 86.**

Felga Aluminiowa przednia L - Rysa/odprysk 1

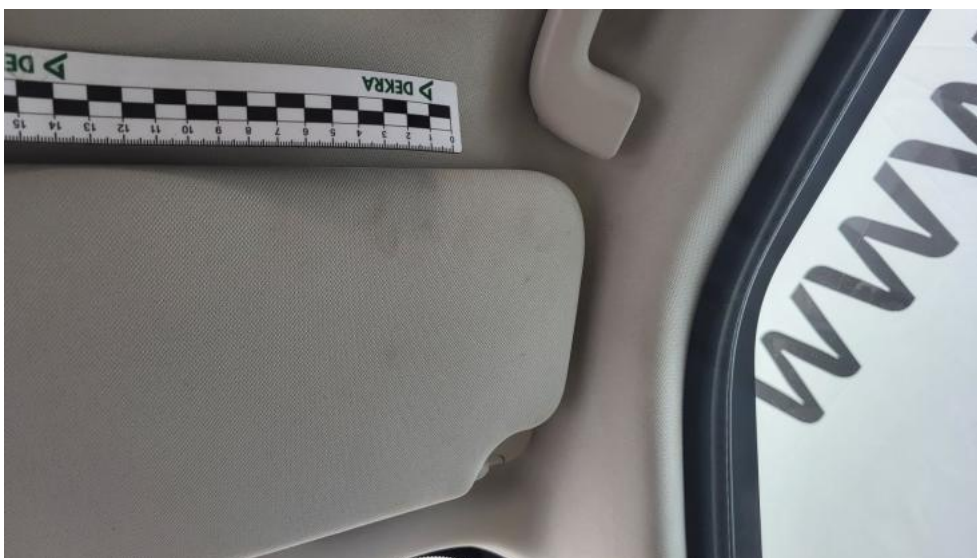
**Fot. 92.**

Osłona p/słoneczna prawa - Inne 1
