DEKRA's commission No. : PKOL(W)/LODZ/58015/25/08/06  
commission/ damage No. : 21/052660  
Date of commission: 06-08-2025

**DEKRA Poland - Headquarters**  
02-673 Warszawa, ul. Konstruktorska 12A

| Manufacturer | BMW |
| Type / version | X5 xDrive40i mHEV sport-aut |

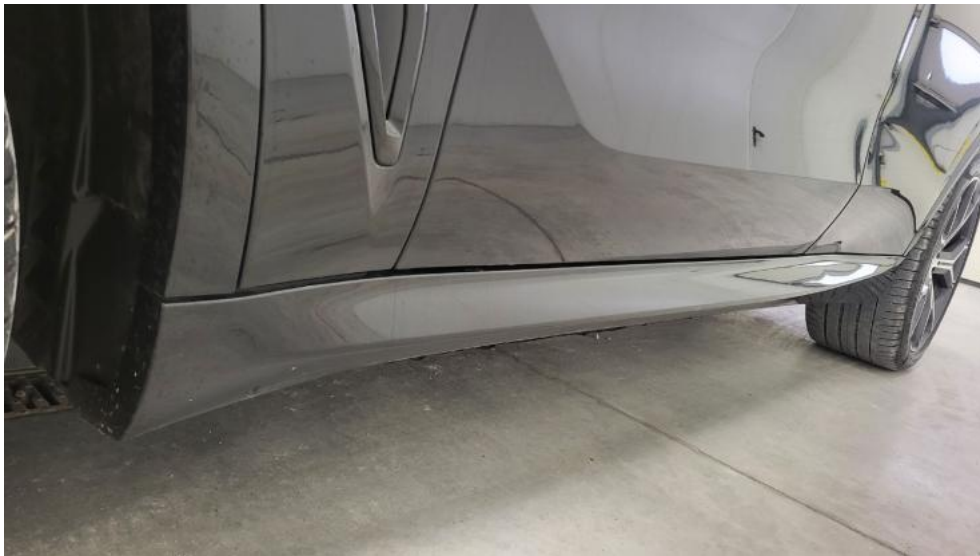
**Photo 11.**

Próg lewy (widok od przodu)

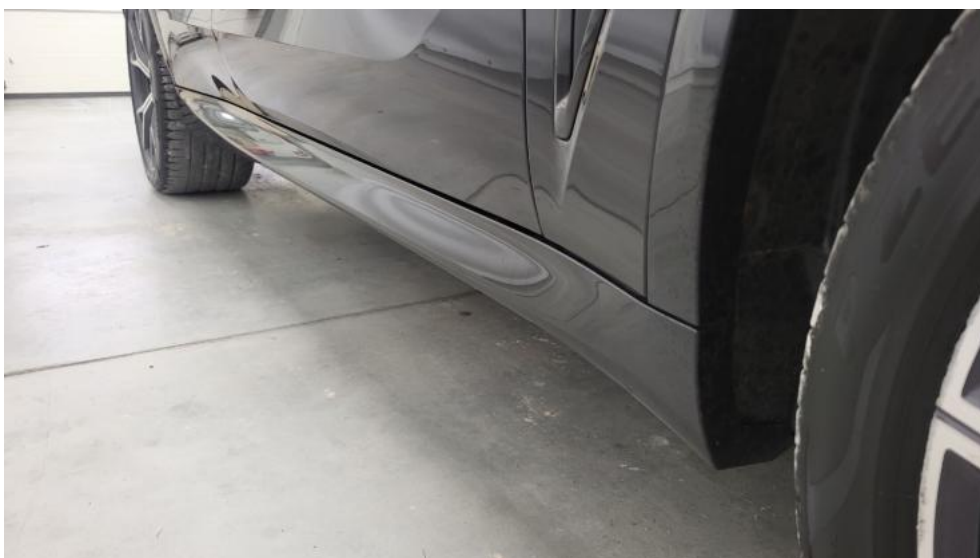
**Photo 12.**

Próg prawy (widok od przodu)

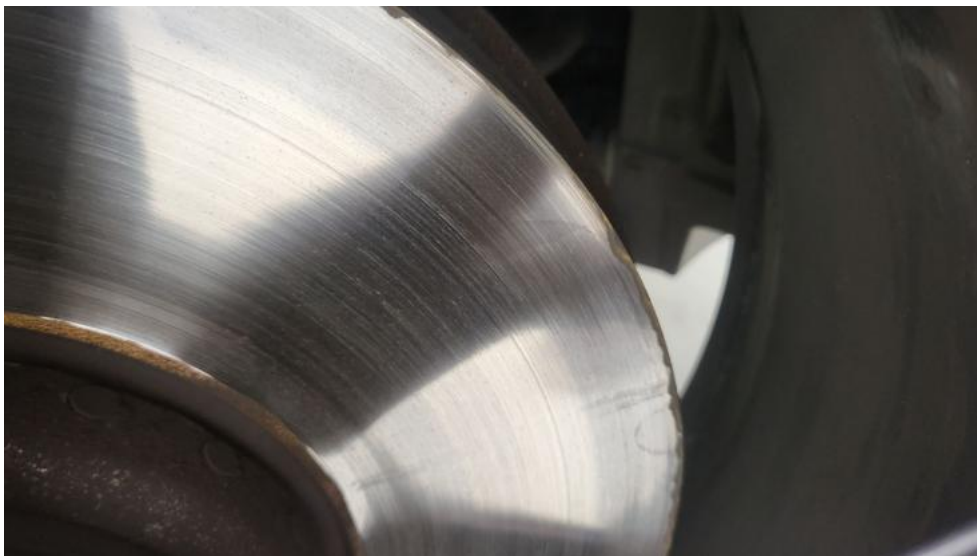
**Photo 15.**

Tarcza hamulcowa przednia prawa

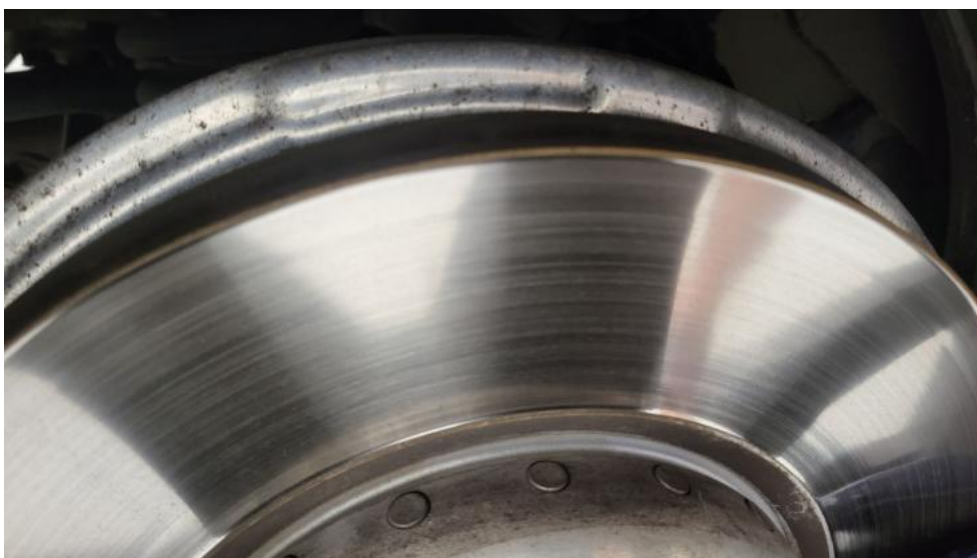
**Photo 16.**

Tarcza hamulcowa tylna prawa

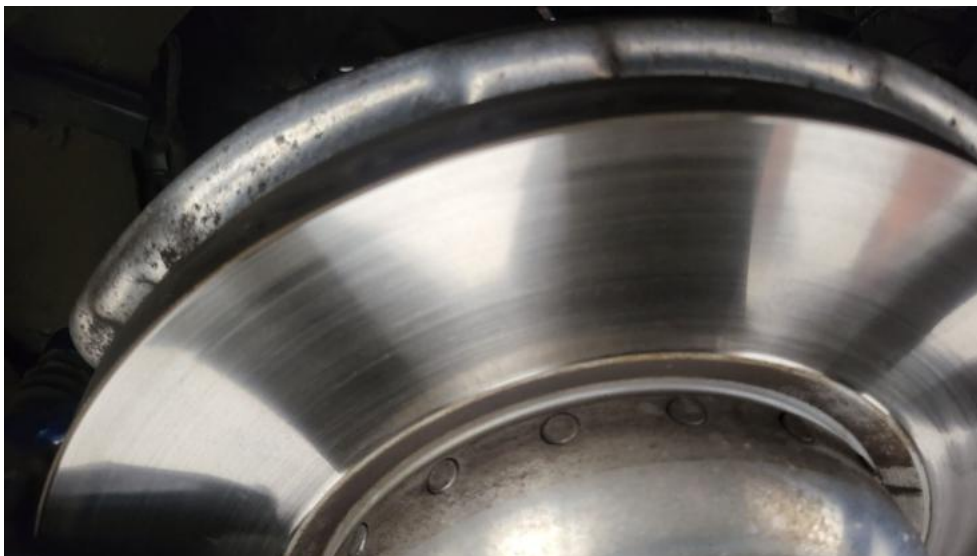
**Photo 17.**

Tarcza hamulcowa tylna lewa

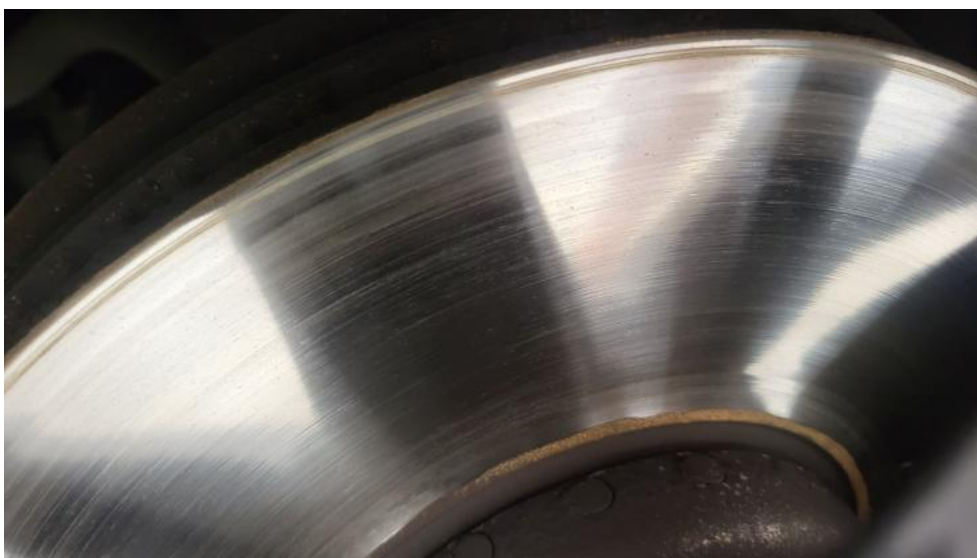
**Photo 18.**

Tarcza hamulcowa przednia lewa

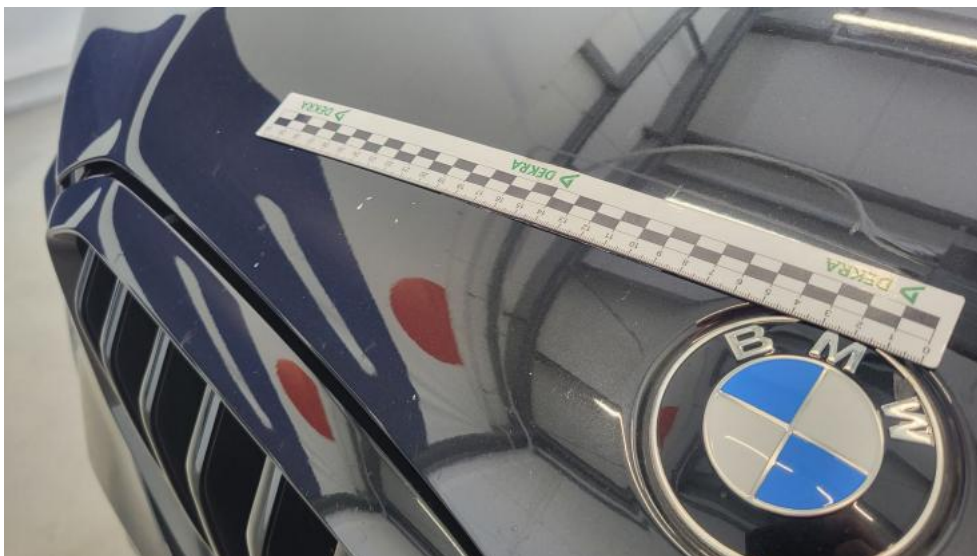
**Photo 40.**

Pokrywa komory silnika - Rysa/odprysk 1

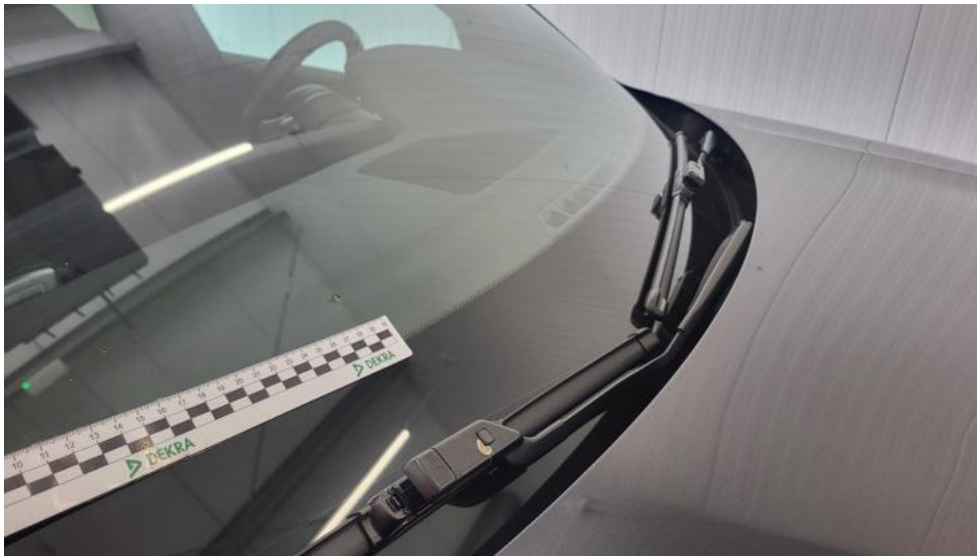
**Photo 41.**

Szyba czołowa - zdjęcie poglądowe 1

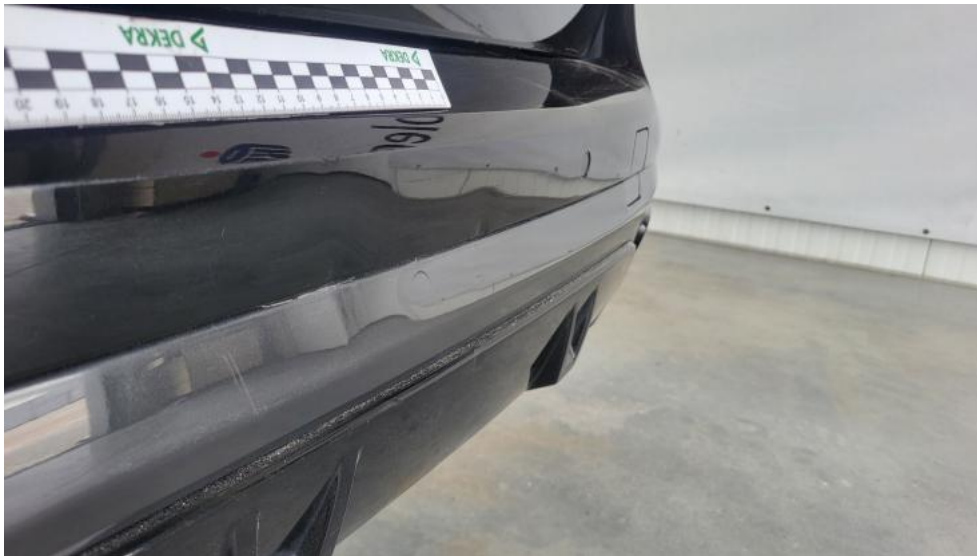
**Photo 59.**

Zderzak tylny - Wgniecenie/odkształcenie 1

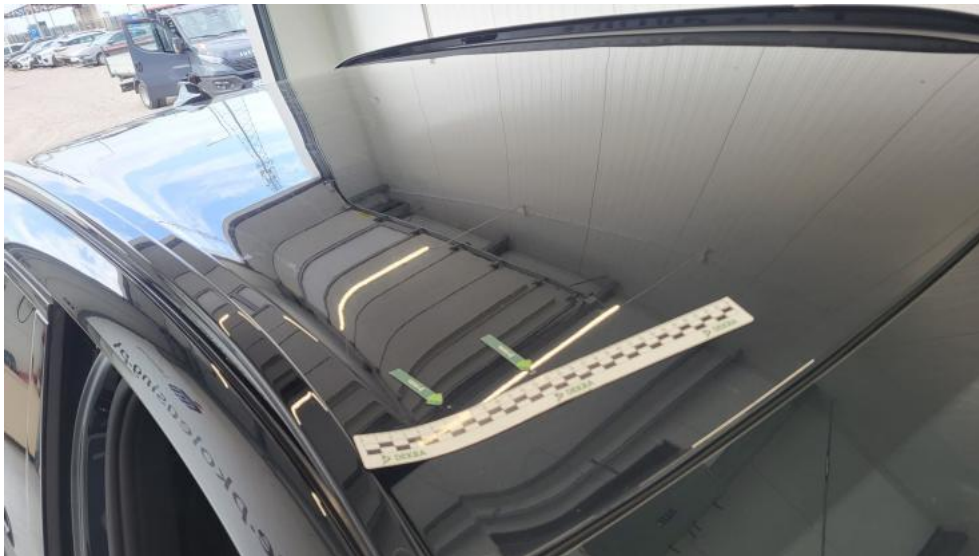
**Photo 61.**

Dach - zdjęcie poglądowe 1

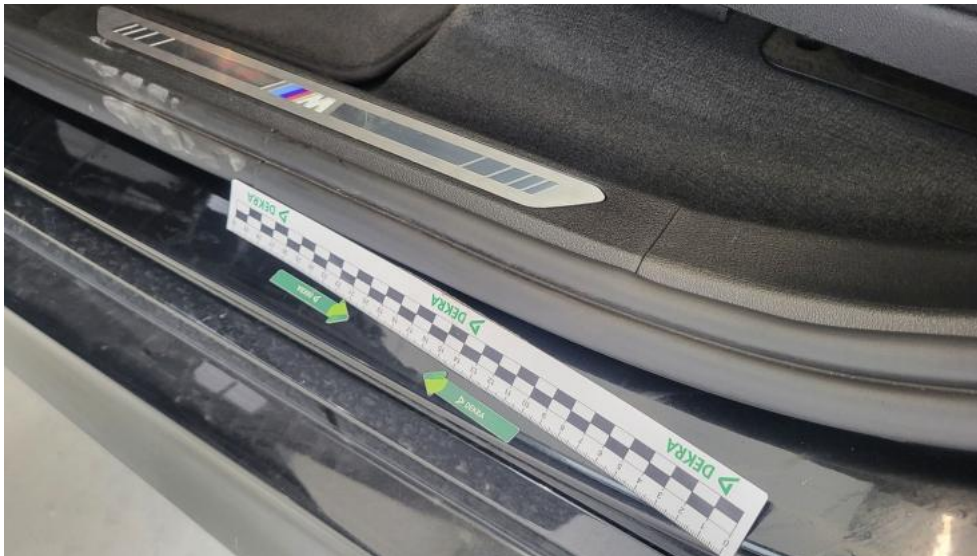
**Photo 71.**

Próg L - Wgniecenie/odkształcenie 1
