Nr zlecenia DEKRA: PKOL(W)/LODZ/85332/26/09/11  
Nr zlecenia/szkody: 24/037897  
Data zlecenia: 11-09-2026

PKO Leasing SA  
Świętokrzyska 36  
00-116 Warszawa

| Model | Arteon 20-23 |
| Typ/wersja | Arteon 2.0 TSI Essence DSG |

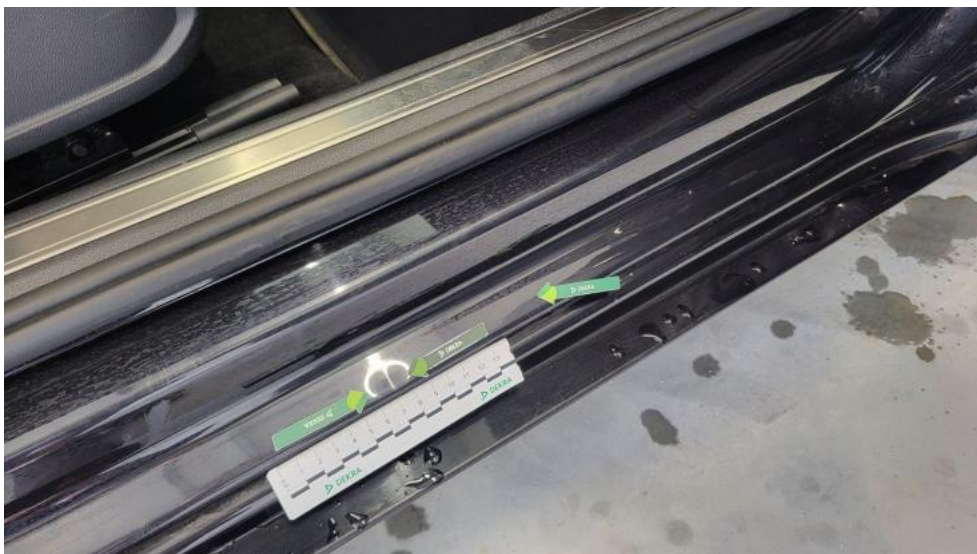
**Fot. 45.**  
Próg P - Wgniecenie/odkształcenie 1

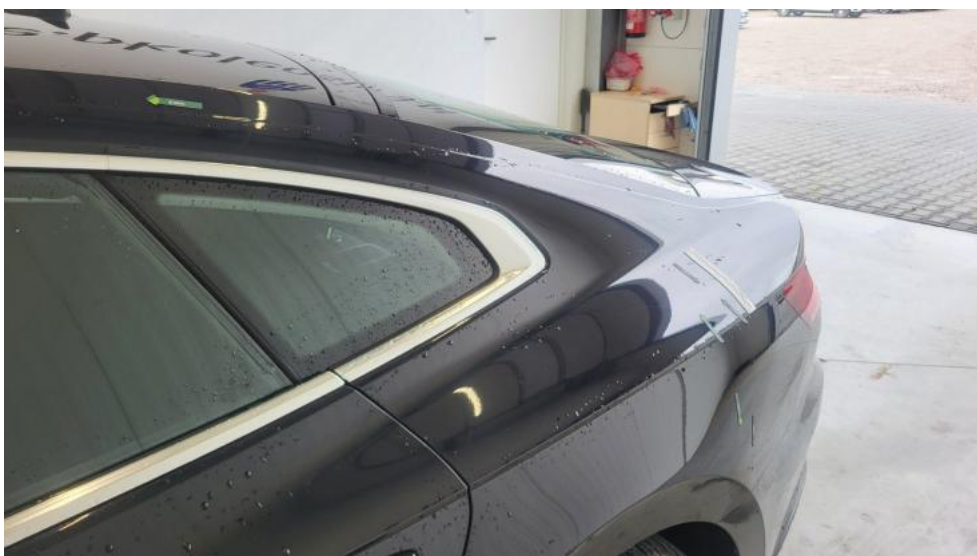
**Fot. 52.**  
Błotnik tylny L / Ściana boczna L - zdjęcie poglądowe 1

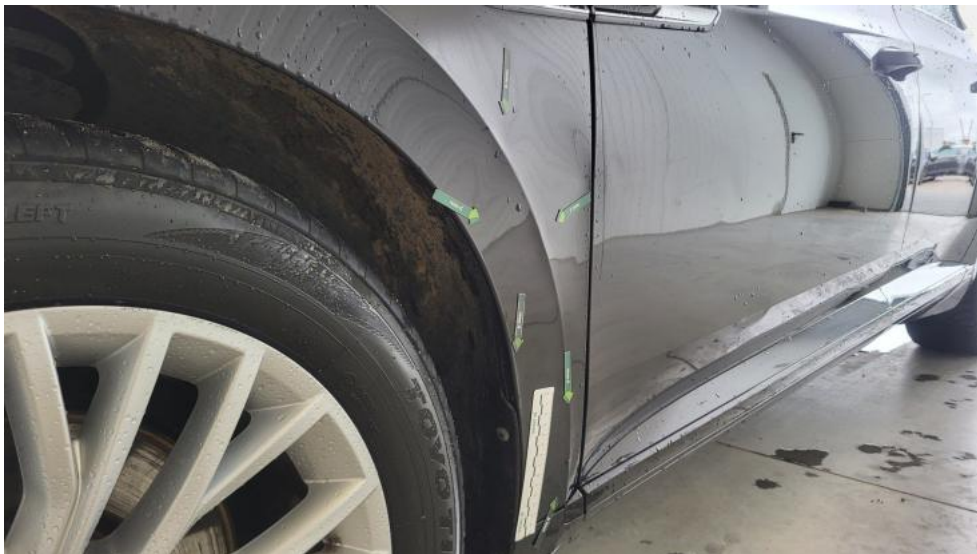
**Fot. 61.**

Błotnik przedni L - zdjęcie poglądowe 1
